# Diagnostic terrain des bassins versants à moules perlières

*Affluents de la Cère (15, 46)*

## Fiches de synthèse par tronçon

Juin 2015

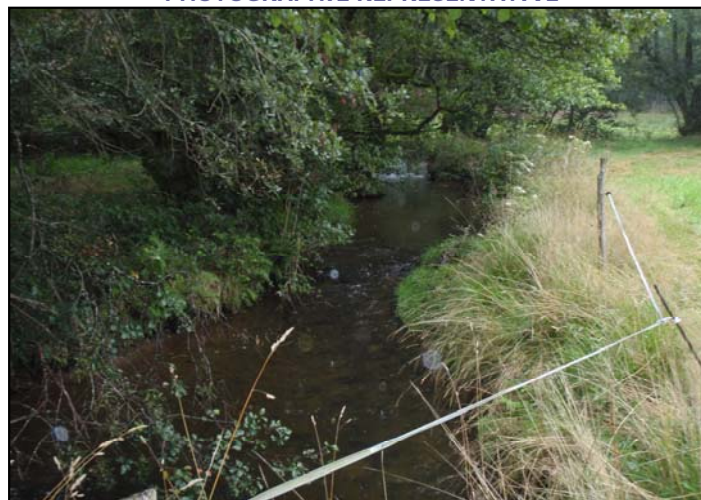
**PHOTOGRAPHIE REPRÉSENTATIVE**

<b>Longueur :</b> 620 m <b>Largeur (en eau / plein bord) :</b> 2,1 / 3 m <b>Conductivité (aval) :</b> 69 µS/cm	<b>Occupation(s) du sol dominante(s) :</b> pré et pâtures <b>Commune(s) riveraine(s) :</b> Lafeuillade-en-Vézies
--	--

Améliorer la continuité écologique générale (transport solide, déplacements biologiques)  
 Améliorer la fonctionnalité de "lisière écologique" de la berge  
 Agir sur l'origine des dépôts et sur la cause du colmatage des substrats à l'aval  
 Réduire les matières en suspension et les apports diffus en matières organiques à l'aval  
 Protéger les activités humaines riveraines  
 Améliorer la stabilité physique de la berge par optimisation du rôle protecteur de la ripisylve  
 Restaurer de bonnes conditions d'écoulement des eaux (présence d'embâcles(s))

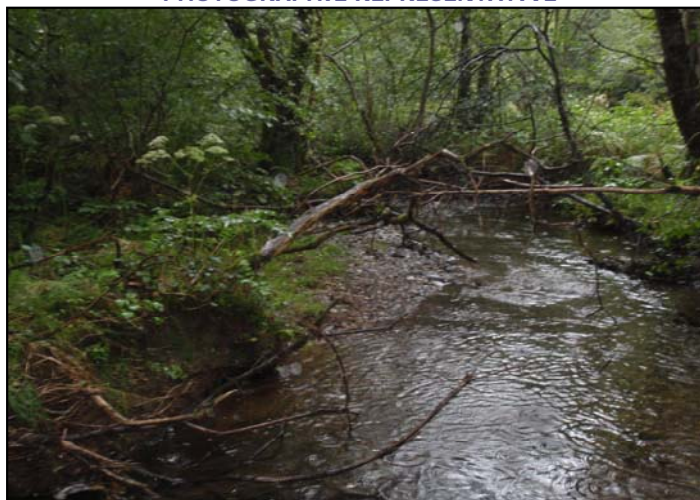
**PHOTOGRAPHIE REPRÉSENTATIVE**

**Longueur :** 414 m

Restaurer de bonnes conditions d'écoulement des eaux (présence d'embâcles(s))  
 Réduire ou supprimer des rejets polluants ponctuels  
 Reconquête du milieu par la moule perlière (espace rendu recolonisable)

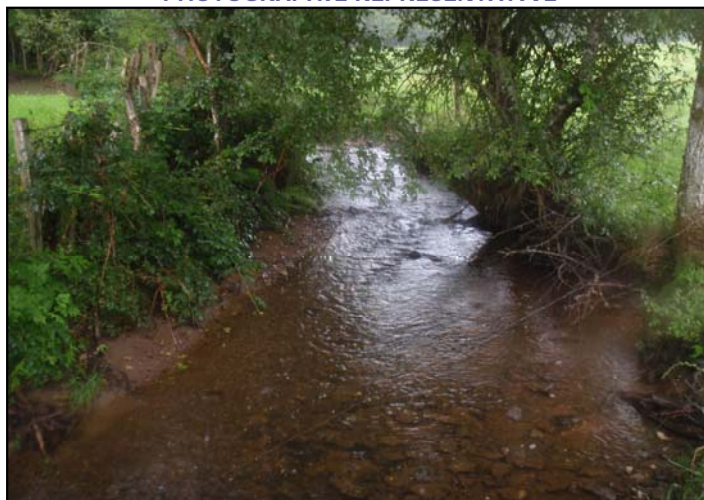
**PHOTOGRAPHIE REPRÉSENTATIVE**

<b>Longueur :</b> 498 m <b>Largeur (en eau / plein bord) :</b> 2,8 / 3,7 m <b>Conductivité (aval) :</b> 67 µS/cm	<b>Occupation(s) du sol dominante(s) :</b> pré et pâtures <b>Commune(s) riveraine(s) :</b> Lafeuillade-en-Vézie ; Prunet
--	--

Améliorer la fonctionnalité de "lisière écologique" de la berge  
 Protéger les activités humaines riveraines  
 Améliorer la stabilité physique de la berge par optimisation du rôle protecteur de la ripisylve  
 Réduire ou supprimer des rejets polluants ponctuels  
 Agir sur l'origine des dépôts et sur la cause du colmatage des substrats à l'aval  
 Réduire les matières en suspension et les apports diffus en matières organiques à l'aval  
 Supprimer un facteur de mortalité pour la moule perlière, par piégeage en milieu inhospitalier après avalaison, ou écrasement, ou asphyxie  
 Reconquête du milieu par la moule perlière (espace rendu recolonisable)

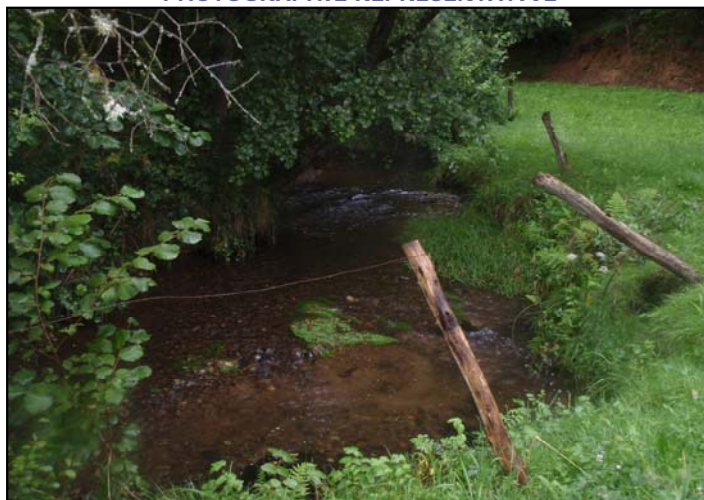
**PHOTOGRAPHIE REPRÉSENTATIVE**

<b>Longueur :</b> 137 m <b>Largeur (en eau / plein bord) :</b> 2,8 / 3,7 m <b>Conductivité (aval) :</b> 67 µS/cm	<b>Occupation(s) du sol dominante(s) :</b> pré et pâtures <b>Commune(s) riveraine(s) :</b> Lafeuillade-en-Vézie ; Prunet
--	--

Améliorer la fonctionnalité de "lisière écologique" de la berge  
 Agir sur l'origine des dépôts et sur la cause du colmatage des substrats à l'aval  
 Réduire les matières en suspension et les apports diffus en matières organiques à l'aval  
 Protéger les activités humaines riveraines  
 Améliorer la stabilité physique de la berge par optimisation du rôle protecteur de la ripisylve  
 Restaurer de bonnes conditions d'écoulement des eaux (présence d'embâcles(s))  
 Réduire ou supprimer des apports agricoles diffus, directs ou indirects  
 Adapter les pratiques agricoles et/ou sylvicoles

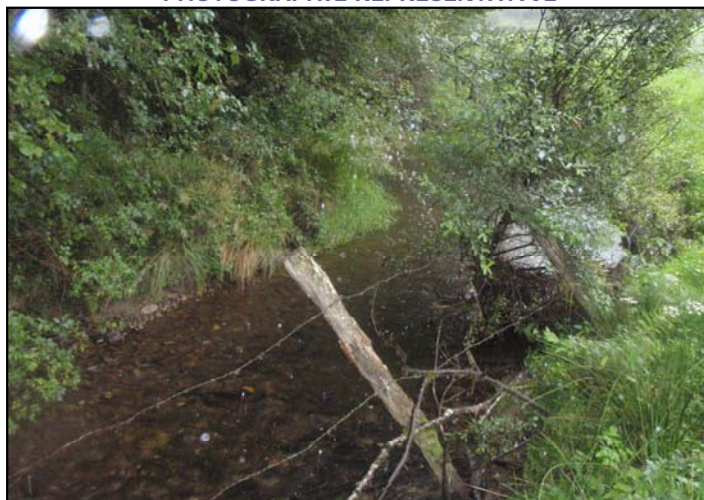
**PHOTOGRAPHIE REPRÉSENTATIVE**

<b>Longueur :</b> 491 m <b>Largeur (en eau / plein bord) :</b> 2,4 / 3,2 m <b>Conductivité (aval) :</b> 67 µS/cm	<b>Occupation(s) du sol dominante(s) :</b> forêts et bois ; pré et pâtures <b>Commune(s) riveraine(s) :</b> Lafeuillade-en-Vézie ; Prunet
--	---

Restaurer de bonnes conditions d'écoulement des eaux (présence d'embâcles(s))  
 Améliorer la stabilité physique de la berge par optimisation du rôle protecteur de la ripisylve  
 Réduire ou supprimer des apports agricoles diffus, directs ou indirects  
 Adapter les pratiques agricoles et/ou sylvicoles  
 Réduire ou supprimer des rejets polluants ponctuels  
 Reconquête du milieu par la mulette perlière (espace rendu recolonisable)

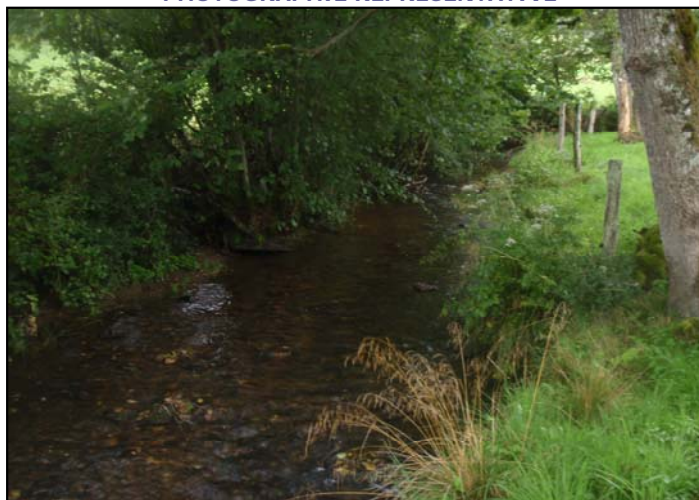
**PHOTOGRAPHIE REPRÉSENTATIVE**

<b>Longueur :</b> 500 m <b>Largeur (en eau / plein bord) :</b> 3,3 / 4,1 m <b>Conductivité (aval) :</b> 68 µS/cm	<b>Occupation(s) du sol dominante(s) :</b> pré et pâtures <b>Commune(s) riveraine(s) :</b> Lafeuillade-en-Vézie ; Prunet
--	--

Améliorer la stabilité physique de la berge par optimisation du rôle protecteur de la ripisylve  
 Restaurer de bonnes conditions d'écoulement des eaux (présence d'embâcles(s))  
 Réduire ou supprimer des apports agricoles diffus, directs ou indirects  
 Adapter les pratiques agricoles et/ou sylvicoles  
 Agir sur l'origine des dépôts et sur la cause du colmatage des substrats à l'aval  
 Réduire les matières en suspension et les apports diffus en matières organiques à l'aval  
 Supprimer un facteur de mortalité pour la moule perlière, par piégeage en milieu inhospitalier après avalaison, ou écrasement, ou asphyxie  
 Reconquête du milieu par la moule perlière (espace rendu recolonisable)

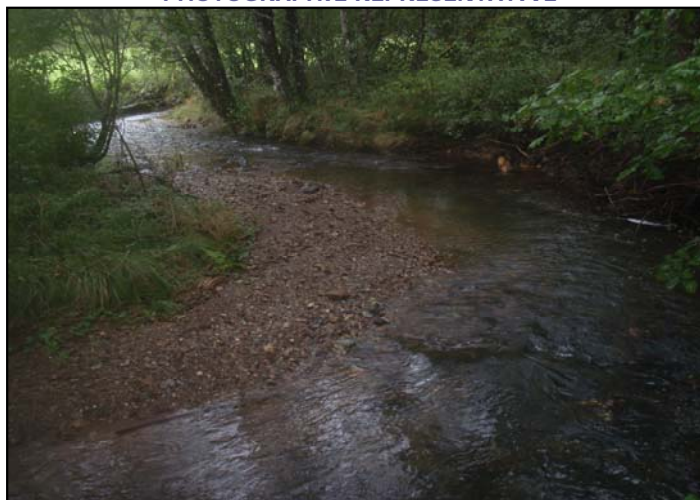
**PHOTOGRAPHIE REPRÉSENTATIVE**

**Longueur :** 498 m

Restaurer de bonnes conditions d'écoulement des eaux (présence d'embâcles(s))

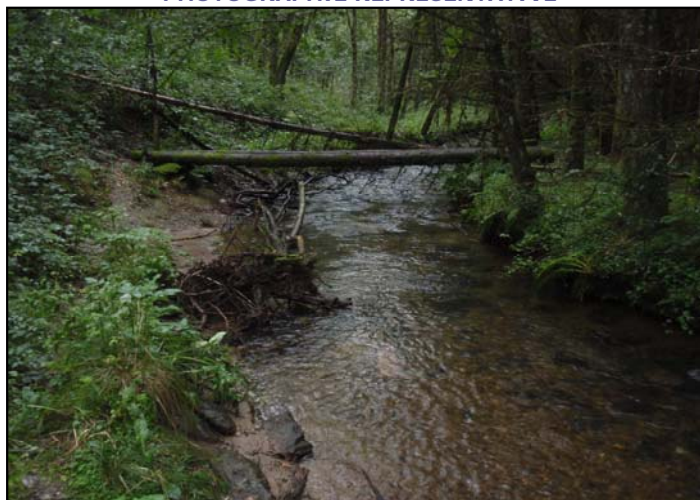
**PHOTOGRAPHIE REPRÉSENTATIVE**

**Longueur :** 307 m

Restaurer de bonnes conditions d'écoulement des eaux (présence d'embâcles(s))  
 Améliorer la stabilité physique de la berge par optimisation du rôle protecteur de la ripisylve  
 Réduire ou supprimer des apports agricoles diffus, directs ou indirects  
 Adapter les pratiques agricoles et/ou sylvicoles  
 Réduire ou supprimer des rejets polluants ponctuels  
 Reconquête du milieu par la muette perlière (espace rendu recolonisable)  
 Conserver les secteurs présentant une certaine naturalité

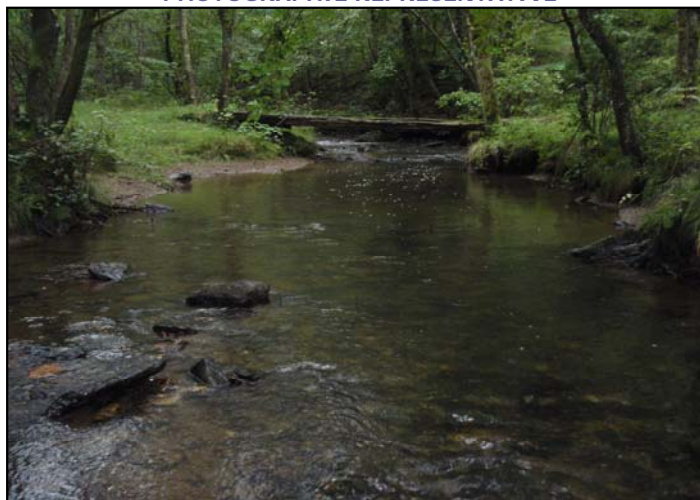
**PHOTOGRAPHIE REPRÉSENTATIVE**

**Longueur :** 220 m

Agir sur l'origine des dépôts et sur la cause du colmatage des substrats à l'aval  
Réduire les matières en suspension et les apports diffus en matières organiques à l'aval  
Supprimer un facteur de mortalité pour la moule perlière, par piégeage en milieu inhospitalier après avalaison, ou écrasement, ou asphyxie

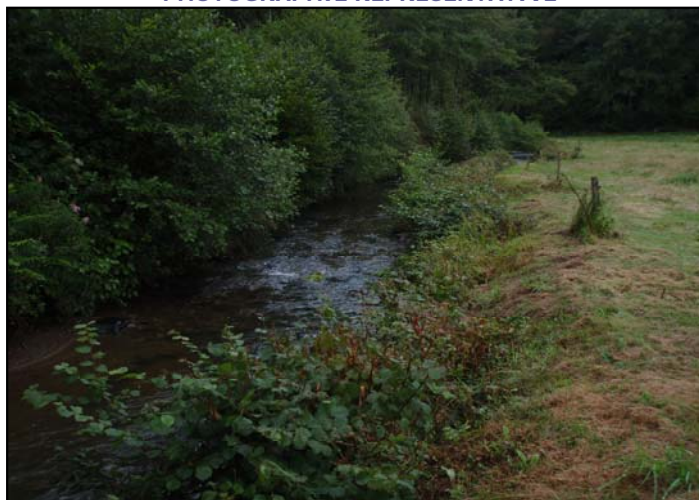
**PHOTOGRAPHIE REPRÉSENTATIVE**

<b>Longueur :</b> 222 m <b>Largeur (en eau / plein bord) :</b> 4,3 / 5,3 m <b>Conductivité (aval) :</b> 74 µS/cm	<b>Occupation(s) du sol dominante(s) :</b> forêts et bois ; pré et pâtures  <b>Commune(s) riveraine(s) :</b> Prunet
--	--

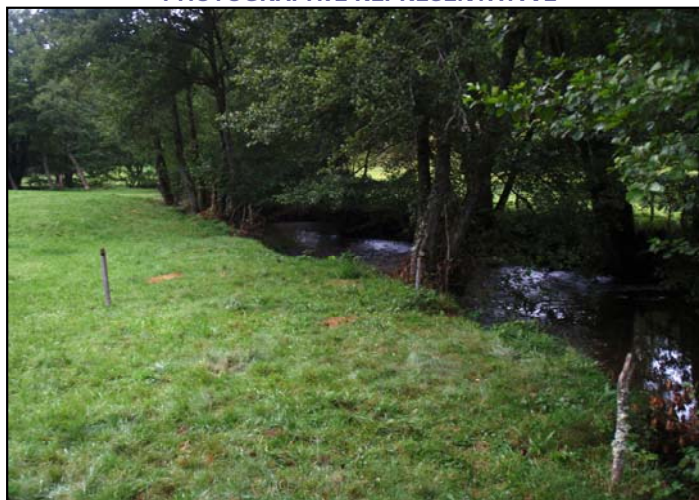
**PHOTOGRAPHIE REPRÉSENTATIVE**

<b>Longueur :</b> 132 m <b>Largeur (en eau / plein bord) :</b> 4,6 / 5,9 m <b>Conductivité (aval) :</b> 74 µS/cm	<b>Occupation(s) du sol dominante(s) :</b> forêts et bois ; pré et pâtures <b>Commune(s) riveraine(s) :</b> Prunet ; Roannes-Saint-Mary
--	---

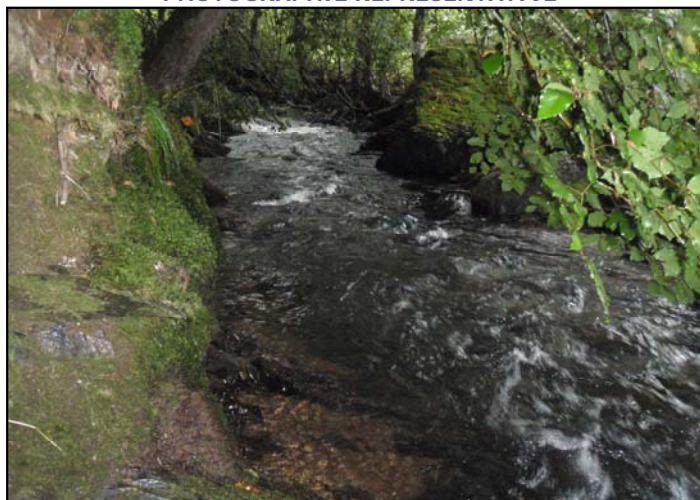
**PHOTOGRAPHIE REPRÉSENTATIVE**

<b>Longueur :</b> 234 m <b>Largeur (en eau / plein bord) :</b> 3,8 / 4,3 m <b>Conductivité (aval) :</b> 74 µS/cm	<b>Occupation(s) du sol dominante(s) :</b> pré et pâtures  <b>Commune(s) riveraine(s) :</b> Prunet ; Roannes-Saint-Mary
--	--

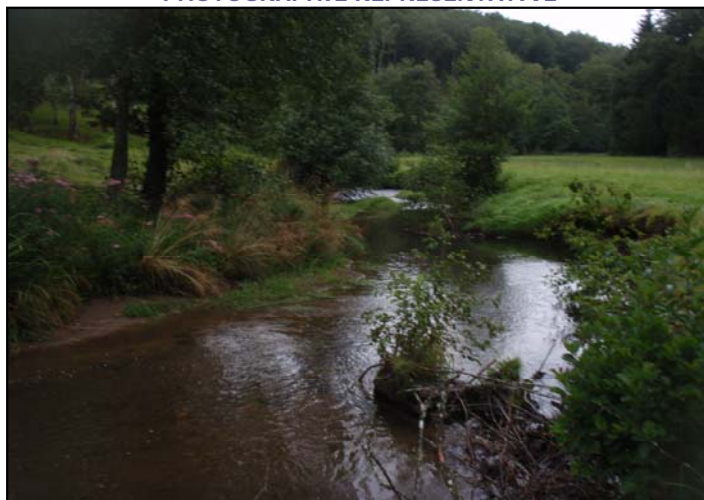
**PHOTOGRAPHIE REPRÉSENTATIVE**

<b>Longueur :</b> 293 m <b>Largeur (en eau / plein bord) :</b> 4,4 / 5,3 m <b>Conductivité (aval) :</b> 75 µS/cm	<b>Occupation(s) du sol dominante(s) :</b> forêts et bois ; pré et pâtures <b>Commune(s) riveraine(s) :</b> Roannes-Saint-Mary
--	--

Améliorer la fonctionnalité de "lisière écologique" de la berge  
 Protéger les activités humaines riveraines  
 Améliorer la stabilité physique de la berge par optimisation du rôle protecteur de la ripisylve  
 Agir sur l'origine des dépôts et sur la cause du colmatage des substrats à l'aval  
 Réduire les matières en suspension et les apports diffus en matières organiques à l'aval  
 Supprimer un facteur de mortalité pour la moule perlière, par piégeage en milieu inhospitalier après avalaison, ou écrasement, ou asphyxie

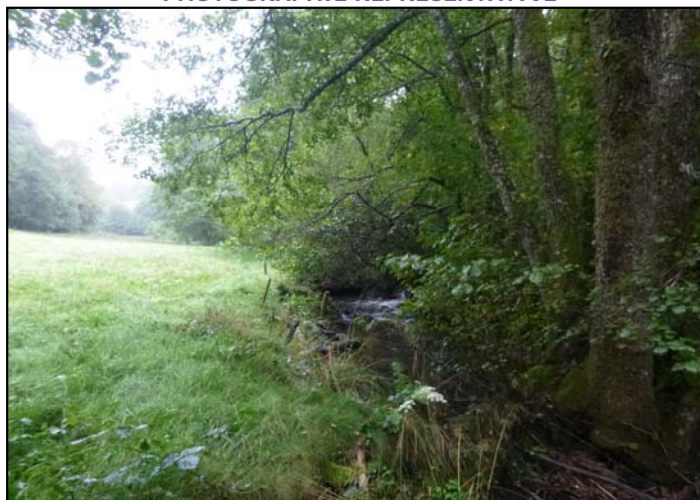
**PHOTOGRAPHIE REPRÉSENTATIVE**

**Longueur :** 139 m

Améliorer la stabilité physique de la berge par optimisation du rôle protecteur de la ripisylve  
 Restaurer de bonnes conditions d'écoulement des eaux (présence d'embâcles(s))  
 Réduire ou supprimer des apports agricoles diffus, directs ou indirects  
 Adapter les pratiques agricoles et/ou sylvicoles  
 Agir sur l'origine des dépôts et sur la cause du colmatage des substrats à l'aval  
 Réduire les matières en suspension et les apports diffus en matières organiques à l'aval  
 Supprimer un facteur de mortalité pour la moule perlière, par piégeage en milieu inhospitalier après avalaison, ou écrasement, ou asphyxie  
 Reconquête du milieu par la moule perlière (espace rendu recolonisable)

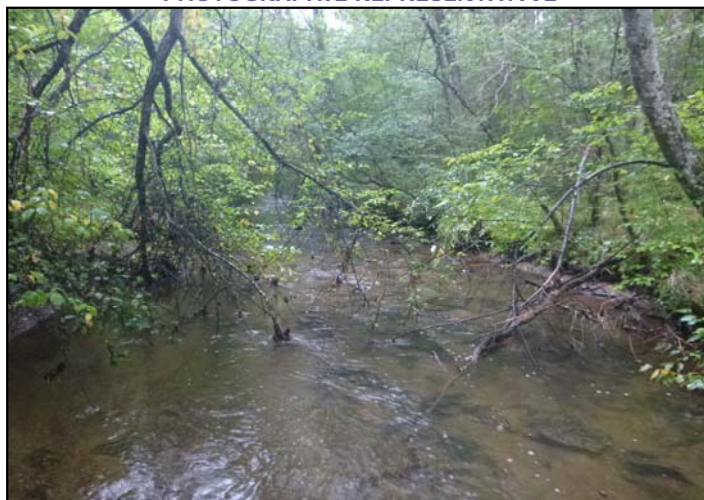
**PHOTOGRAPHIE REPRÉSENTATIVE**

<b>Longueur :</b> 164 m <b>Largeur (en eau / plein bord) :</b> 5,8 / 8,5 m <b>Conductivité (aval) :</b> 69 µS/cm	<b>Occupation(s) du sol dominante(s) :</b> forêts et bois <b>Commune(s) riveraine(s) :</b> Roannes-Saint-Mary
--	---

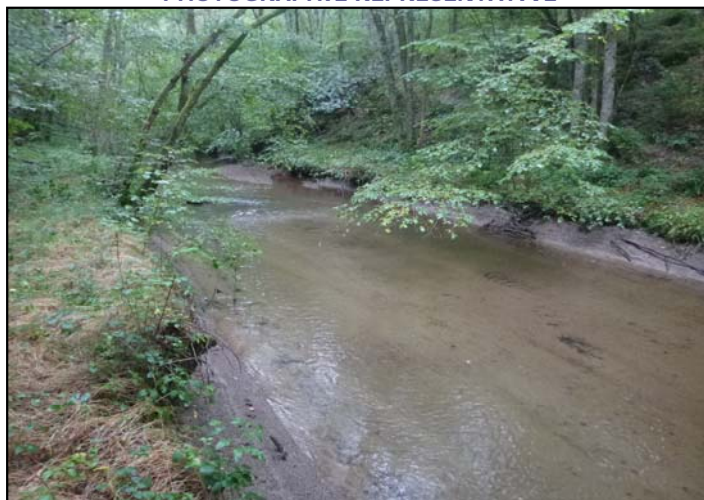
**PHOTOGRAPHIE REPRÉSENTATIVE**

<b>Longueur :</b> 111 m <b>Largeur (en eau / plein bord) :</b> 6,2 / 8,9 m <b>Conductivité (aval) :</b> 67 µS/cm	<b>Occupation(s) du sol dominante(s) :</b> forêts et bois  <b>Commune(s) riveraine(s) :</b> Roannes-Saint-Mary
--	---

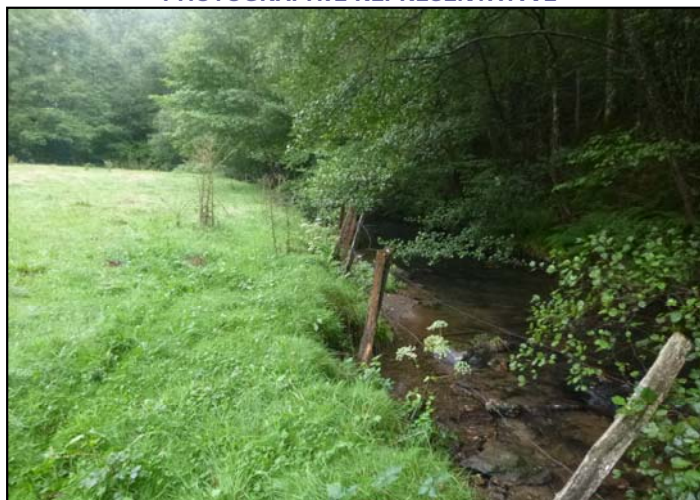
**PHOTOGRAPHIE REPRÉSENTATIVE**

**Longueur :** 428 m

Améliorer la continuité écologique générale (transport solide, déplacements biologiques)  
 Restaurer de bonnes conditions d'écoulement des eaux (présence d'embâcles(s))  
 Agir sur l'origine des dépôts et sur la cause du colmatage des substrats à l'aval  
 Réduire les matières en suspension et les apports diffus en matières organiques à l'aval  
 Supprimer un facteur de mortalité pour la moule perlière, par piégeage en milieu inhospitalier après avalaison, ou écrasement, ou asphyxie  
 Reconquête du milieu par la moule perlière (espace rendu recolonisable)

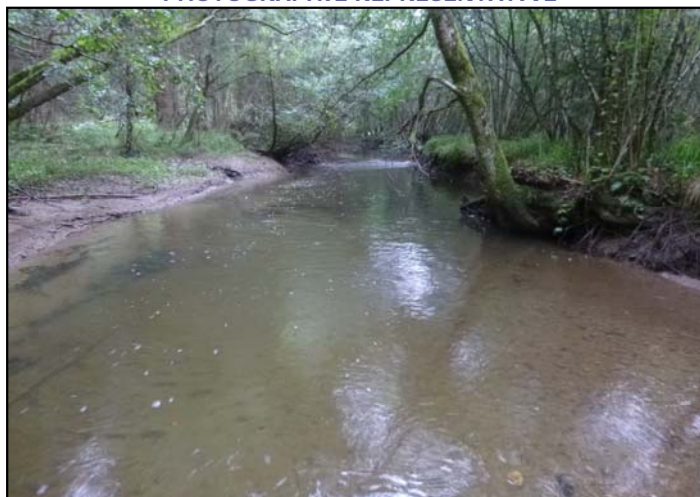
**PHOTOGRAPHIE REPRÉSENTATIVE**

**Longueur :** 156 m

Restaurer de bonnes conditions d'écoulement des eaux (présence d'embâcles(s))

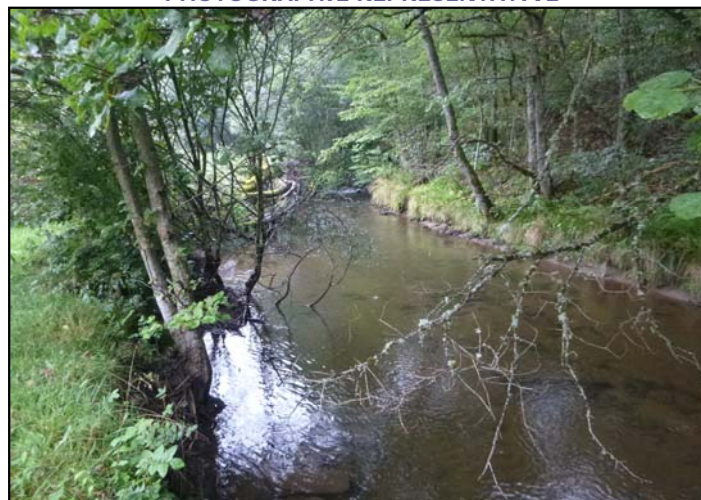
**PHOTOGRAPHIE REPRÉSENTATIVE**

<b>Longueur :</b> 415 m <b>Largeur (en eau / plein bord) :</b> 4,5 / 7,2 m <b>Conductivité (aval) :</b> 67 µS/cm	<b>Occupation(s) du sol dominante(s) :</b> forêts et bois <b>Commune(s) riveraine(s) :</b> Roannes-Saint-Mary
--	---

Améliorer la stabilité physique de la berge par optimisation du rôle protecteur de la ripisylve  
 Restaurer de bonnes conditions d'écoulement des eaux (présence d'embâcles(s))  
 Réduire ou supprimer des apports agricoles diffus, directs ou indirects  
 Adapter les pratiques agricoles et/ou sylvicoles  
 Réduire ou supprimer des rejets polluants ponctuels  
 Reconquête du milieu par la muette perlière (espace rendu recolonisable)  
 Agir sur l'origine des dépôts et sur la cause du colmatage des substrats à l'aval  
 Réduire les matières en suspension et les apports diffus en matières organiques à l'aval  
 Supprimer un facteur de mortalité pour la muette perlière, par piégeage en milieu inhospitalier après avalaison, ou écrasement, ou asphyxie

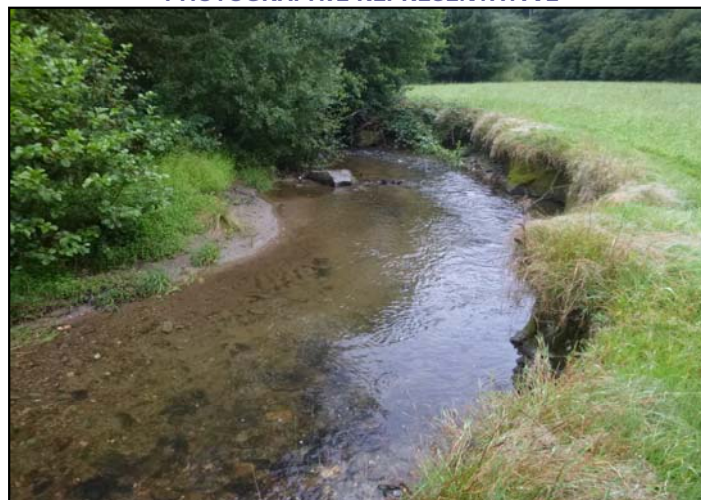
**PHOTOGRAPHIE REPRÉSENTATIVE**

<b>Longueur :</b> 135 m <b>Largeur (en eau / plein bord) :</b> <b>Conductivité (aval) :</b> 67 µS/cm	<b>Occupation(s) du sol dominante(s) :</b> forêts et bois ; pré et pâtures <b>Commune(s) riveraine(s) :</b> Roannes-Saint-Mary
--	--

Améliorer la stabilité physique de la berge par optimisation du rôle protecteur de la ripisylve  
 Restaurer de bonnes conditions d'écoulement des eaux (présence d'embâcles(s))  
 Réduire ou supprimer des apports agricoles diffus, directs ou indirects  
 Adapter les pratiques agricoles et/ou sylvicoles

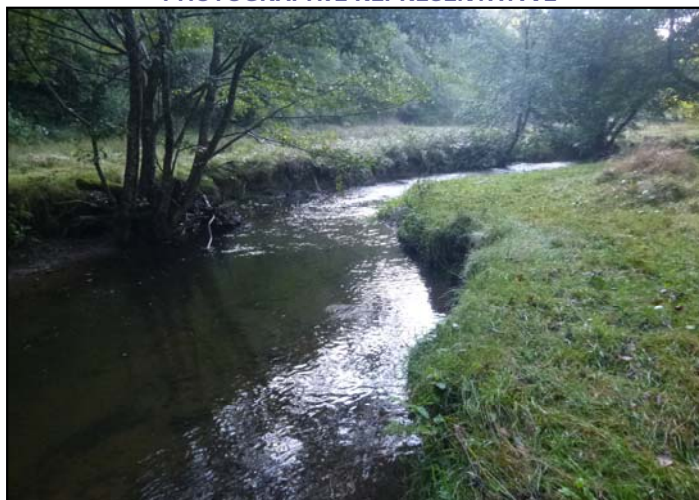
**PHOTOGRAPHIE REPRÉSENTATIVE**

<b>Longueur :</b> 534 m <b>Largeur (en eau / plein bord) :</b> 5 / 7,7 m <b>Conductivité (aval) :</b> 78 µS/cm	<b>Occupation(s) du sol dominante(s) :</b> forêts et bois ; pré et pâtures <b>Commune(s) riveraine(s) :</b> Roannes-Saint-Mary
--	--

Restaurer de bonnes conditions d'écoulement des eaux (présence d'embâcles(s))  
 Réduire ou supprimer des rejets polluants ponctuels  
 Agir sur l'origine des dépôts et sur la cause du colmatage des substrats à l'aval  
 Réduire les matières en suspension et les apports diffus en matières organiques à l'aval  
 Supprimer un facteur de mortalité pour la moule perlière, par piégeage en milieu inhospitalier après avalaison, ou écrasement, ou asphyxie  
 Reconquête du milieu par la moule perlière (espace rendu recolonisable)

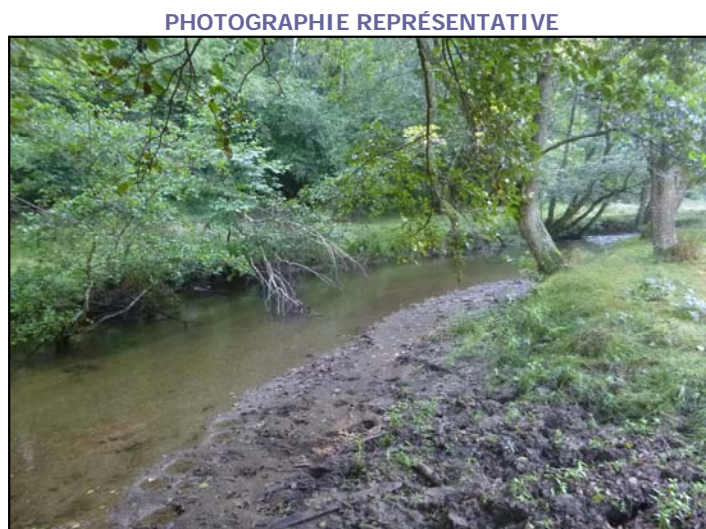
<b>Longueur :</b> 84 m <b>Largeur (en eau / plein bord) :</b> 4,9 / 8 m <b>Conductivité (aval) :</b> 70 µS/cm	<b>DESCRIPTION</b> <b>Occupation(s) du sol dominante(s) :</b> forêts et bois ; pré et pâtures <b>Commune(s) riveraine(s) :</b> Roannes-Saint-Mary
---	---

Améliorer la fonctionnalité de "lisière écologique" de la berge  
 Protéger les activités humaines riveraines  
 Améliorer la stabilité physique de la berge par optimisation du rôle protecteur de la ripisylve  
 Restaurer de bonnes conditions d'écoulement des eaux (présence d'embâcles(s))  
 Agir sur l'origine des dépôts et sur la cause du colmatage des substrats à l'aval  
 Réduire les matières en suspension et les apports diffus en matières organiques à l'aval  
 Supprimer un facteur de mortalité pour la moule perlière, par piégeage en milieu inhospitalier après avalaison, ou écrasement, ou asphyxie  
 Reconquête du milieu par la moule perlière (espace rendu recolonisable)

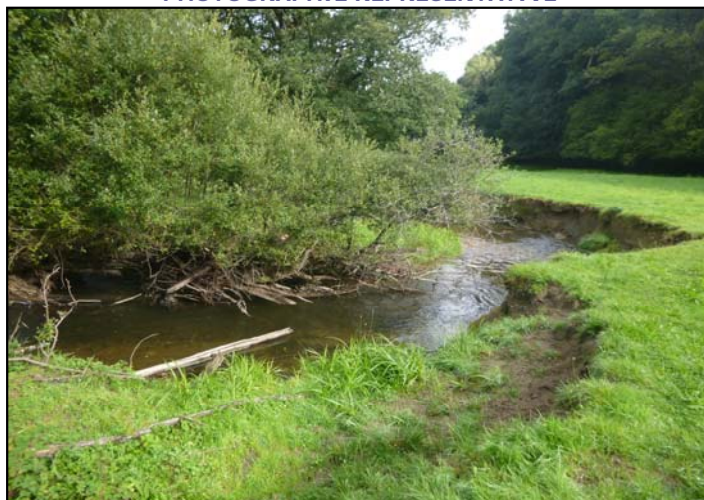
**PHOTOGRAPHIE REPRÉSENTATIVE**

<b>Longueur :</b> 325 m <b>Largeur (en eau / plein bord) :</b> 6,3 / 8 m <b>Conductivité (aval) :</b> 71 µS/cm	<b>Occupation(s) du sol dominante(s) :</b> forêts et bois ; pré et pâtures <b>Commune(s) riveraine(s) :</b> Roannes-Saint-Mary
--	--

Améliorer la fonctionnalité de "lisière écologique" de la berge  
 Protéger les activités humaines riveraines  
 Améliorer la stabilité physique de la berge par optimisation du rôle protecteur de la ripisylve  
 Restaurer de bonnes conditions d'écoulement des eaux (présence d'embâcles(s))  
 Optimiser la fonction de filtre biologique de la ripisylve  
 Optimiser la fonction régulatrice de la ripisylve sur le régime thermique du cours d'eau  
 Améliorer la fonction de corridor biologique du cours d'eau  
 Réduire ou supprimer des rejets polluants ponctuels  
 Agir sur l'origine des dépôts et sur la cause du colmatage des substrats à l'aval  
 Réduire les matières en suspension et les apports diffus en matières organiques à l'aval  
 Supprimer un facteur de mortalité pour la moule perlière, par piégeage en milieu inhospitalier après avalaison, ou écrasement, ou asphyxie  
 Reconquête du milieu par la moule perlière (espace rendu recolonisable)

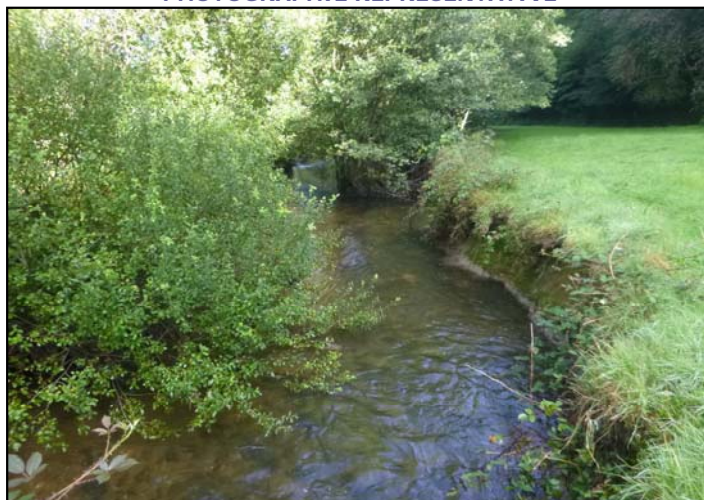
**PHOTOGRAPHIE REPRÉSENTATIVE**

<b>Longueur :</b> 374 m <b>Largeur (en eau / plein bord) :</b> 5 / 8,6 m <b>Conductivité (aval) :</b> 71 µS/cm	<b>Occupation(s) du sol dominante(s) :</b> forêts et bois ; pré et pâtures <b>Commune(s) riveraine(s) :</b> Roannes-Saint-Mary
--	--

Améliorer la fonctionnalité de "lisière écologique" de la berge  
 Protéger les activités humaines riveraines  
 Améliorer la stabilité physique de la berge par optimisation du rôle protecteur de la ripisylve  
 Restaurer de bonnes conditions d'écoulement des eaux (présence d'embâcles(s))  
 Réduire ou supprimer des rejets polluants ponctuels  
 Agir sur l'origine des dépôts et sur la cause du colmatage des substrats à l'aval  
 Réduire les matières en suspension et les apports diffus en matières organiques à l'aval  
 Supprimer un facteur de mortalité pour la moule perlière, par piégeage en milieu inhospitalier après avalaison, ou écrasement, ou asphyxie  
 Reconquête du milieu par la moule perlière (espace rendu recolonisable)

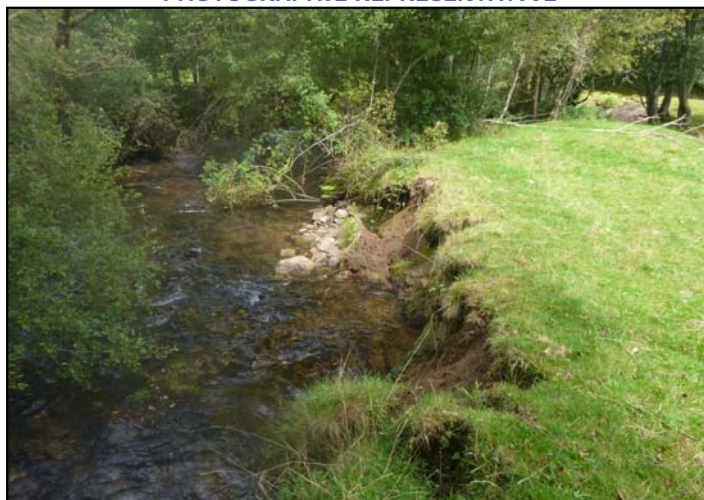
**PHOTOGRAPHIE REPRÉSENTATIVE**

<b>Longueur :</b> 517 m <b>Largeur (en eau / plein bord) :</b> 5 / 9 m <b>Conductivité (aval) :</b> 68 µS/cm	<b>Occupation(s) du sol dominante(s) :</b> forêts et bois ; pré et pâtures  <b>Commune(s) riveraine(s) :</b> Roannes-Saint-Mary
--	--

Améliorer la fonctionnalité de "lisière écologique" de la berge  
 Protéger les activités humaines riveraines  
 Améliorer la stabilité physique de la berge par optimisation du rôle protecteur de la ripisylve  
 Restaurer de bonnes conditions d'écoulement des eaux (présence d'embâcles(s))  
 Réduire ou supprimer des rejets polluants ponctuels  
 Agir sur l'origine des dépôts et sur la cause du colmatage des substrats à l'aval  
 Réduire les matières en suspension et les apports diffus en matières organiques à l'aval  
 Supprimer un facteur de mortalité pour la moule perlière, par piégeage en milieu inhospitalier après avalaison, ou écrasement, ou asphyxie  
 Reconquête du milieu par la moule perlière (espace rendu recolonisable)

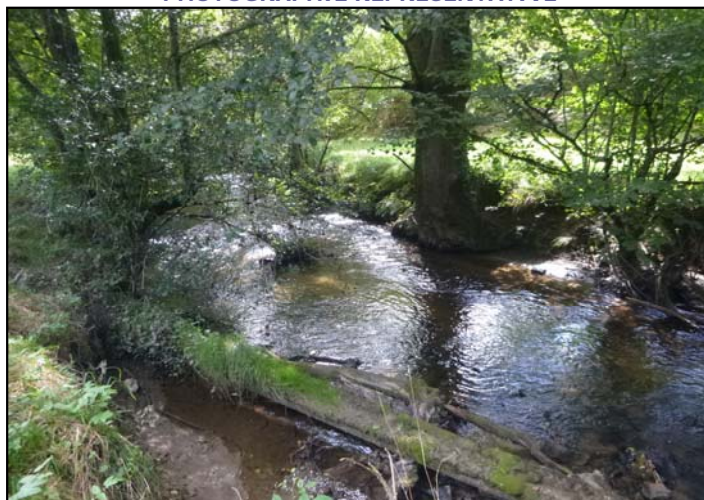
**PHOTOGRAPHIE REPRÉSENTATIVE**

<b>Longueur :</b> 194 m <b>Largeur (en eau / plein bord) :</b> 6,6 / 9,3 m <b>Conductivité (aval) :</b> 70 µS/cm	<b>Occupation(s) du sol dominante(s) :</b> forêts et bois ; pré et pâtures <b>Commune(s) riveraine(s) :</b> Roannes-Saint-Mary
--	--

Restaurer de bonnes conditions d'écoulement des eaux (présence d'embâcles(s))

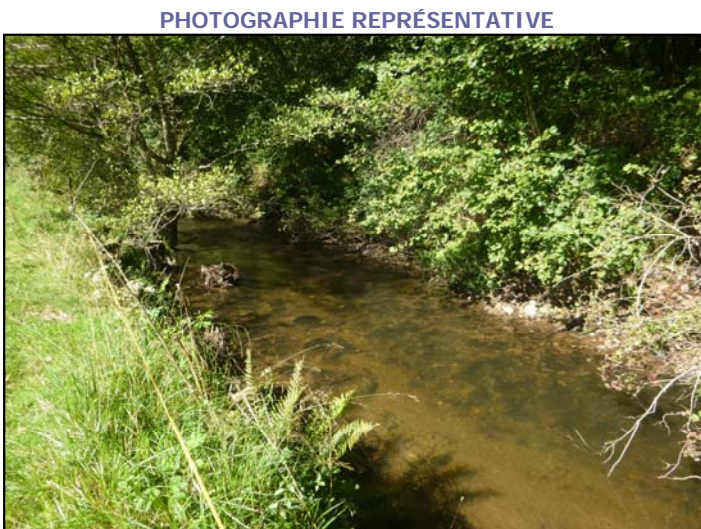
<b>Longueur :</b> 309 m <b>Largeur (en eau / plein bord) :</b> 4,7 / 8,4 m <b>Conductivité (aval) :</b> 69 µS/cm	<b>DESCRIPTION</b> <b>Occupation(s) du sol dominante(s) :</b> forêts et bois ; pré et pâtures <b>Commune(s) riveraine(s) :</b> Roannes-Saint-Mary
--	---

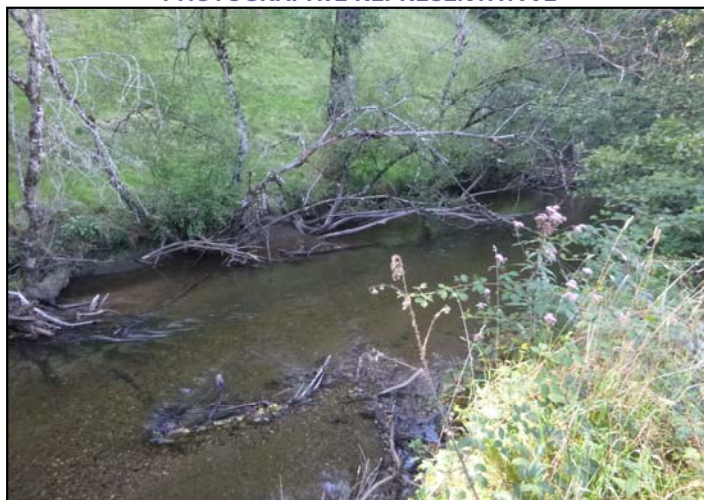
**PHOTOGRAPHIE REPRÉSENTATIVE**

<b>Longueur :</b> 115 m <b>Largeur (en eau / plein bord) :</b> 5,4 / 6,5 m <b>Conductivité (aval) :</b> 69 µS/cm	<b>Occupation(s) du sol dominante(s) :</b> forêts et bois ; pré et pâtures <b>Commune(s) riveraine(s) :</b> Roannes-Saint-Mary
--	--

Améliorer la fonctionnalité de "lisière écologique" de la berge  
 Protéger les activités humaines riveraines  
 Améliorer la stabilité physique de la berge par optimisation du rôle protecteur de la ripisylve  
 Restaurer de bonnes conditions d'écoulement des eaux (présence d'embâcles(s))  
 Réduire ou supprimer des rejets polluants ponctuels  
 Agir sur l'origine des dépôts et sur la cause du colmatage des substrats à l'aval  
 Réduire les matières en suspension et les apports diffus en matières organiques à l'aval  
 Supprimer un facteur de mortalité pour la moule perlière, par piégeage en milieu inhospitalier après avalaison, ou écrasement, ou asphyxie  
 Reconquête du milieu par la moule perlière (espace rendu recolonisable)

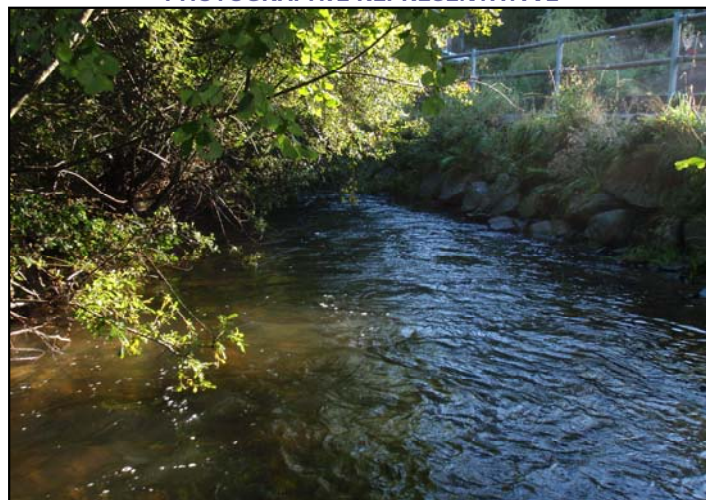
**PHOTOGRAPHIE REPRÉSENTATIVE**

<b>Longueur :</b> 109 m <b>Largeur (en eau / plein bord) :</b> 5,2 / 6,3 m <b>Conductivité (aval) :</b> 76 µS/cm	<b>Occupation(s) du sol dominante(s) :</b> pré et pâtures  <b>Commune(s) riveraine(s) :</b> Roannes-Saint-Mary
--	---

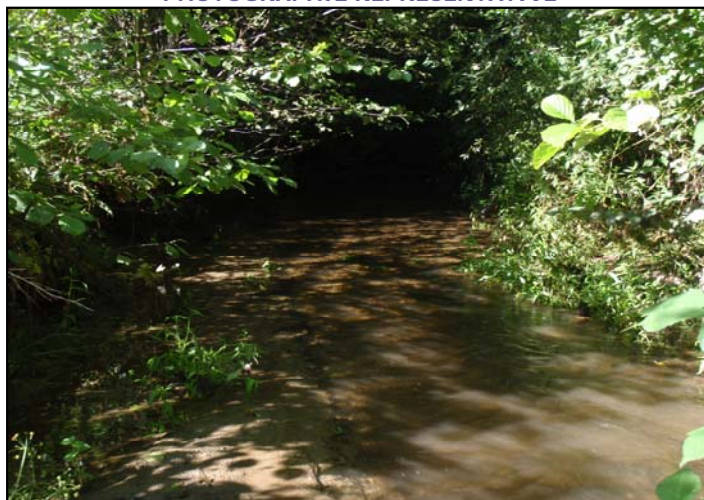
**PHOTOGRAPHIE REPRÉSENTATIVE**

<b>Longueur :</b> 134 m <b>Largeur (en eau / plein bord) :</b> 1,3 / 2 m <b>Conductivité (aval) :</b> 76 µS/cm	<b>Occupation(s) du sol dominante(s) :</b> pré et pâtures  <b>Commune(s) riveraine(s) :</b> Roannes-Saint-Mary
--	---

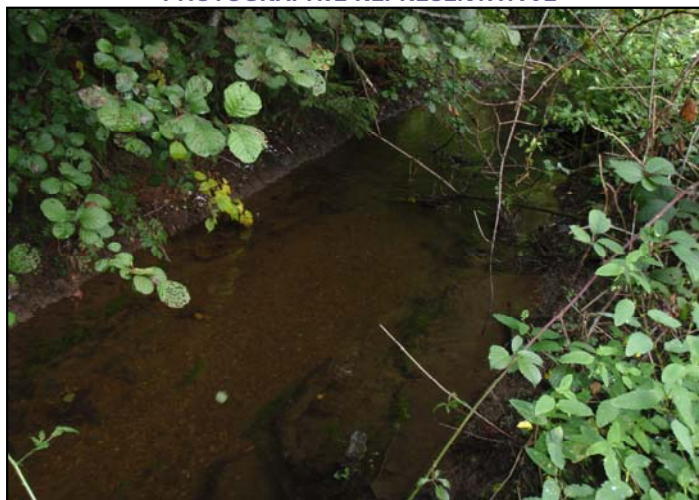
**PHOTOGRAPHIE REPRÉSENTATIVE**

<b>Longueur :</b> 365 m <b>Largeur (en eau / plein bord) :</b> 1 / 2,4 m <b>Conductivité (aval) :</b> 76 µS/cm	<b>Occupation(s) du sol dominante(s) :</b> pré et pâtures  <b>Commune(s) riveraine(s) :</b> Roannes-Saint-Mary
--	---

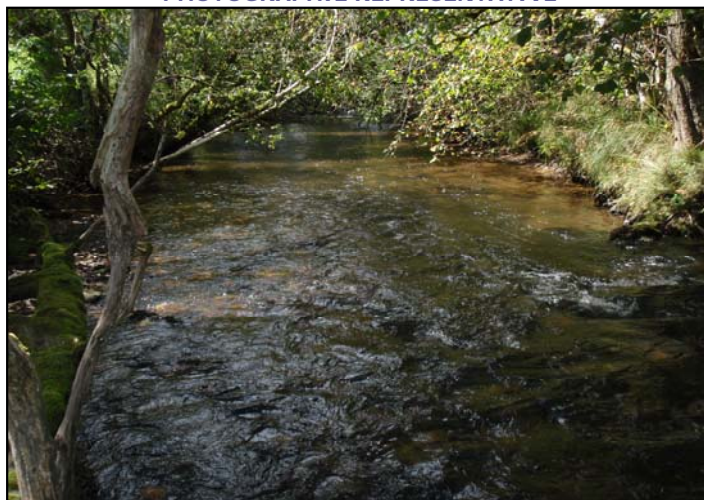
**PHOTOGRAPHIE REPRÉSENTATIVE**

<b>Longueur :</b> 258 m <b>Largeur (en eau / plein bord) :</b> 6,6 / 8,2 m <b>Conductivité (aval) :</b> 76 µS/cm	<b>Occupation(s) du sol dominante(s) :</b> pré et pâtures  <b>Commune(s) riveraine(s) :</b> Roannes-Saint-Mary
--	---

Améliorer la fonctionnalité de "lisière écologique" de la berge  
 Agir sur l'origine des dépôts et sur la cause du colmatage des substrats à l'aval  
 Réduire les matières en suspension et les apports diffus en matières organiques à l'aval  
 Protéger les activités humaines riveraines  
 Améliorer la stabilité physique de la berge par optimisation du rôle protecteur de la ripisylve  
 Limiter le développement des espèces invasives

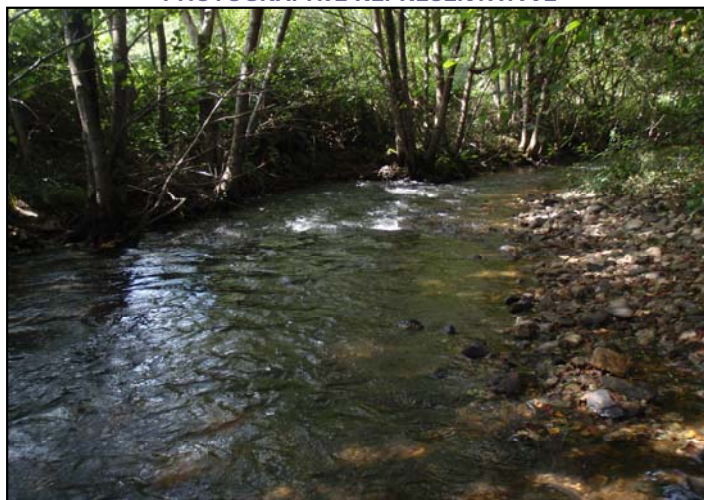
**PHOTOGRAPHIE REPRÉSENTATIVE**

<b>Longueur :</b> 531 m <b>Largeur (en eau / plein bord) :</b> 7 / 9 m <b>Conductivité (aval) :</b> 77 µS/cm	<b>Occupation(s) du sol dominante(s) :</b> forêts et bois ; pré et pâtures <b>Commune(s) riveraine(s) :</b> Roannes-Saint-Mary
--	--

Réduire ou supprimer des rejets polluants ponctuels  
 Reconquête du milieu par la moule perlière (espace rendu recolonisable)  
 Agir sur l'origine des dépôts et sur la cause du colmatage des substrats à l'aval  
 Réduire les matières en suspension et les apports diffus en matières organiques à l'aval  
 Supprimer un facteur de mortalité pour la moule perlière, par piégeage en milieu inhospitalier après avalaison, ou écrasement, ou asphyxie

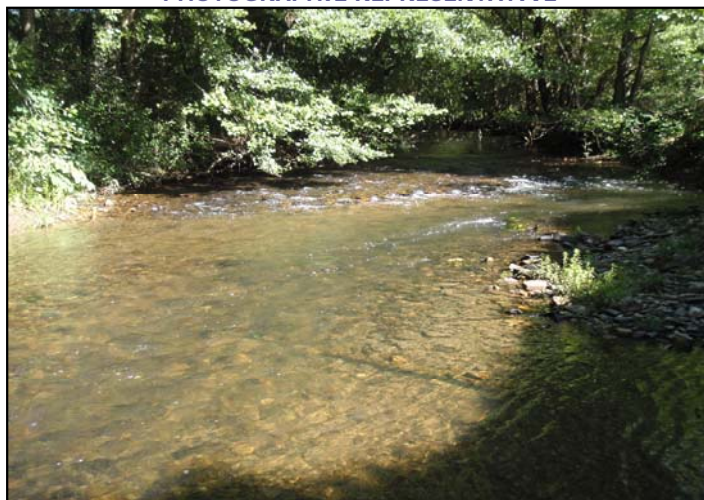
**PHOTOGRAPHIE REPRÉSENTATIVE**

<b>Longueur :</b> 357 m <b>Largeur (en eau / plein bord) :</b> 8 / 9 m <b>Conductivité (aval) :</b> 77 µS/cm	<b>Occupation(s) du sol dominante(s) :</b> forêts et bois ; pré et pâtures <b>Commune(s) riveraine(s) :</b> Roannes-Saint-Mary
--	--

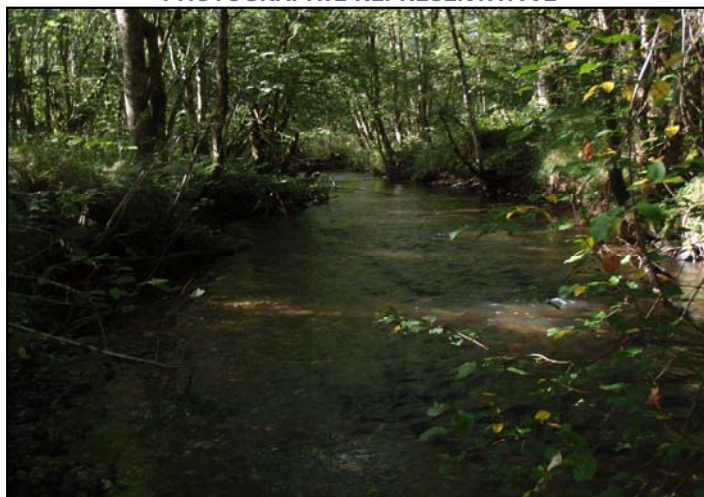
**PHOTOGRAPHIE REPRÉSENTATIVE**

<b>Longueur :</b> 372 m <b>Largeur (en eau / plein bord) :</b> 8,6 / 9,5 m <b>Conductivité (aval) :</b> 77 µS/cm	<b>Occupation(s) du sol dominante(s) :</b> forêts et bois  <b>Commune(s) riveraine(s) :</b> Roannes-Saint-Mary ; Saint-Mamet-la-Salvetat
--	---

Restaurer de bonnes conditions d'écoulement des eaux (présence d'embâcles(s))

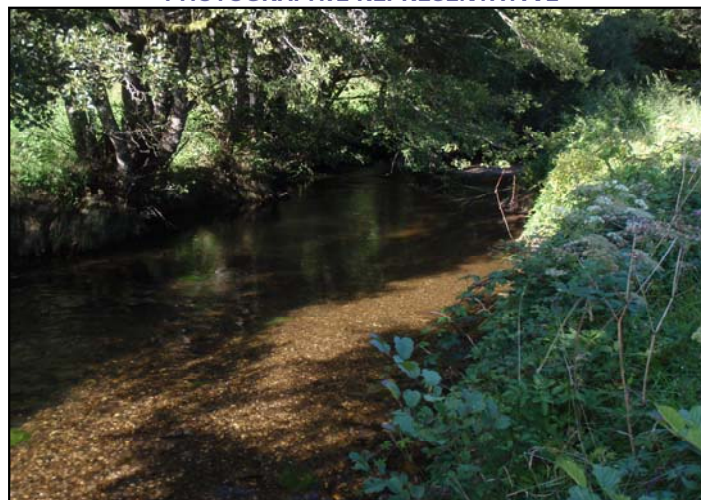
**PHOTOGRAPHIE REPRÉSENTATIVE**

<b>Longueur :</b> 214 m <b>Largeur (en eau / plein bord) :</b> 8,3 / 9,5 m <b>Conductivité (aval) :</b> 77 µS/cm	<b>Occupation(s) du sol dominante(s) :</b> forêts et bois ; pré et pâtures <b>Commune(s) riveraine(s) :</b> Roannes-Saint-Mary ; Saint-Mamet-la-Salvetat
--	--

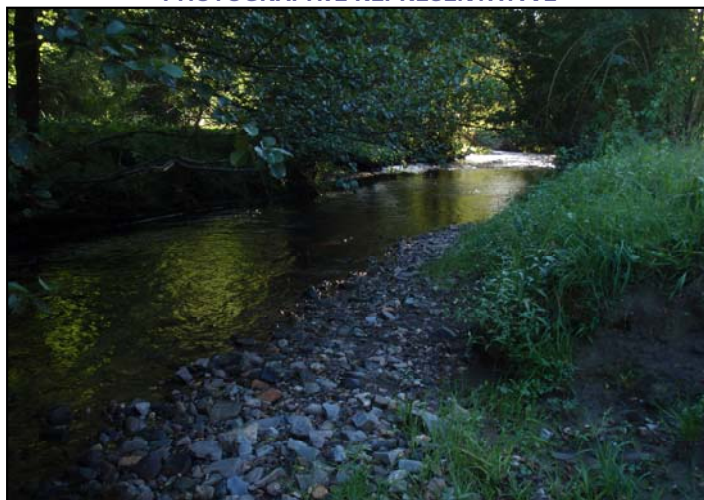
**PHOTOGRAPHIE REPRÉSENTATIVE**

<b>COURS D'EAU : ROANNES</b>  <b>Date du relevé :</b> 27/08/2014 <b>Conditions hydrologiques :</b> Étiage à basses eaux	<b>TRONÇON : ROA058</b> <b>Coordonnées Lambert 93 (m) :</b> <i>Limite amont (X/Y) :</i> 649 429 / 6 418 581 <i>Limite aval (X/Y) :</i> 649 182 / 6 418 504
--	---

<b>Longueur :</b> 286 m <b>Largeur (en eau / plein bord) :</b> 6,8 / 7,8 m <b>Conductivité (aval) :</b> 77 µS/cm	<b>Occupation(s) du sol dominante(s) :</b> forêts et bois ; pré et pâtures <b>Commune(s) riveraine(s) :</b> Saint-Mamet-la-Salvetat
--	---

Restaurer de bonnes conditions d'écoulement des eaux (présence d'embâcles(s))

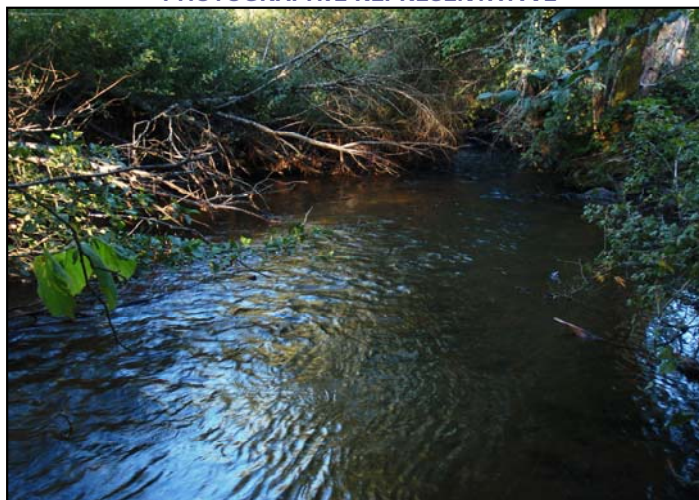
**PHOTOGRAPHIE REPRÉSENTATIVE**

<b>COURS D'EAU : ROANNES</b>  <b>Date du relevé :</b> 27/08/2014 <b>Conditions hydrologiques :</b> Étiage à basses eaux	<b>TRONÇON : ROA059</b> <b>Coordonnées Lambert 93 (m) :</b> <i>Limite amont (X/Y) :</i> 649 182 / 6 418 504 <i>Limite aval (X/Y) :</i> 648 972 / 6 418 769
--	---

<b>Longueur :</b> 516 m <b>Largeur (en eau / plein bord) :</b> 7,5 / 9 m <b>Conductivité (aval) :</b> 77 µS/cm	<b>Occupation(s) du sol dominante(s) :</b> pré et pâtures  <b>Commune(s) riveraine(s) :</b> Saint-Mamet-la-Salvetat
--	--

Restaurer de bonnes conditions d'écoulement des eaux (présence d'embâcles(s))  
 Réduire ou supprimer des rejets polluants ponctuels  
 Agir sur l'origine des dépôts et sur la cause du colmatage des substrats à l'aval  
 Réduire les matières en suspension et les apports diffus en matières organiques à l'aval  
 Supprimer un facteur de mortalité pour la moule perlière, par piégeage en milieu inhospitalier après avalaison, ou écrasement, ou asphyxie  
 Reconquête du milieu par la moule perlière (espace rendu recolonisable)

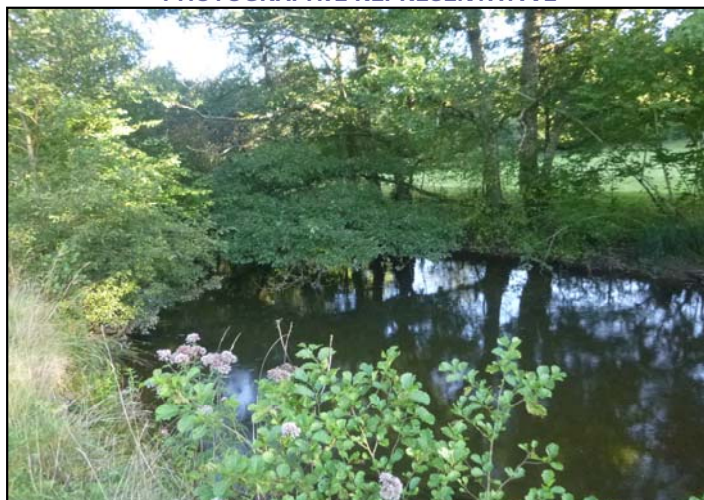
**PHOTOGRAPHIE REPRÉSENTATIVE**

<b>COURS D'EAU : ROANNES</b>  <b>Date du relevé :</b> 27/08/2014 <b>Conditions hydrologiques :</b> Étiage à basses eaux	<b>TRONÇON : ROA060</b> <b>Coordonnées Lambert 93 (m) :</b> <i>Limite amont (X/Y) :</i> 648 972 / 6 418 769 <i>Limite aval (X/Y) :</i> 648 900 / 6 418 820
--	---

<b>Longueur :</b> 76 m <b>Largeur (en eau / plein bord) :</b> 10 / 12,8 m <b>Conductivité (aval) :</b> 76 µS/cm	<b>Occupation(s) du sol dominante(s) :</b> forêts et bois ; pré et pâtures  <b>Commune(s) riveraine(s) :</b> Saint-Mamet-la-Salvetat
---	---

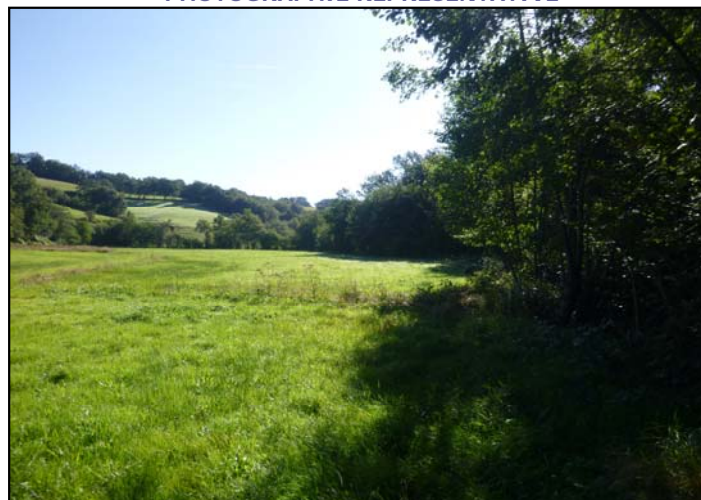
**PHOTOGRAPHIE REPRÉSENTATIVE**

<b>COURS D'EAU : ROANNES</b>  <b>Date du relevé :</b> 28/08/2014 <b>Conditions hydrologiques :</b> Étiage à basses eaux	<b>TRONÇON : ROA063</b> <b>Coordonnées Lambert 93 (m) :</b> <i>Limite amont (X/Y) :</i> 648 633 / 6 418 955 <i>Limite aval (X/Y) :</i> 648 455 / 6 418 955
--	---

<b>Longueur :</b> 185 m <b>Largeur (en eau / plein bord) :</b> 4,6 / 8,1 m <b>Conductivité (aval) :</b> 75 µS/cm	<b>Occupation(s) du sol dominante(s) :</b> pré et pâtures  <b>Commune(s) riveraine(s) :</b> Saint-Mamet-la-Salvetat
--	--

Restaurer de bonnes conditions d'écoulement des eaux (présence d'embâcles(s))  
 Réduire ou supprimer des rejets polluants ponctuels  
 Reconquête du milieu par la moule perlière (espace rendu recolonisable)

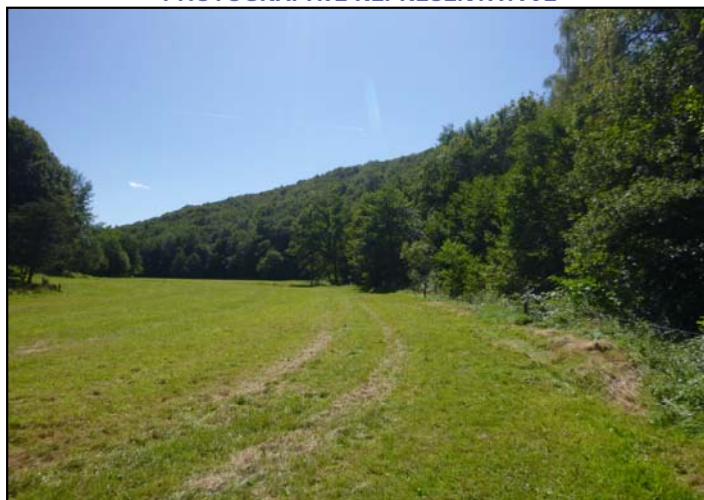
**PHOTOGRAPHIE REPRÉSENTATIVE**

<b>COURS D'EAU : ROANNES</b>  <b>Date du relevé :</b> 28/08/2014 <b>Conditions hydrologiques :</b> Étiage à basses eaux	<b>TRONÇON : ROA068</b> <b>Coordonnées Lambert 93 (m) :</b> <i>Limite amont (X/Y) :</i> 647 721 / 6 419 538 <i>Limite aval (X/Y) :</i> 647 654 / 6 419 786
--	---

<b>Longueur :</b> 268 m <b>Largeur (en eau / plein bord) :</b> 5 / 6 m <b>Conductivité (aval) :</b> 76 µS/cm	<b>Occupation(s) du sol dominante(s) :</b> forêts et bois ; pré et pâtures <b>Commune(s) riveraine(s) :</b> Saint-Mamet-la-Salvetat
--	---

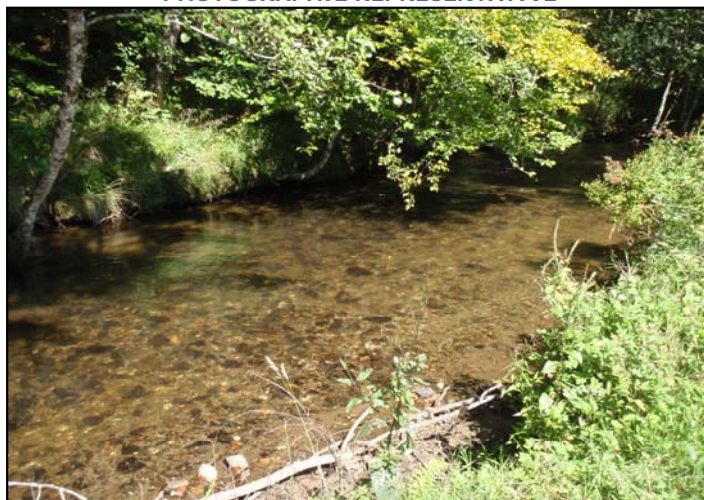
**PHOTOGRAPHIE REPRÉSENTATIVE**

<b>COURS D'EAU : ROANNES</b>  <b>Date du relevé :</b> 28/08/2014 <b>Conditions hydrologiques :</b> Étiage à basses eaux	<b>TRONÇON : ROA069</b> <b>Coordonnées Lambert 93 (m) :</b> <i>Limite amont (X/Y) :</i> 647 654 / 6 419 786 <i>Limite aval (X/Y) :</i> 647 647 / 6 419 938
--	---

<b>Longueur :</b> 235 m <b>Largeur (en eau / plein bord) :</b> 7,5 / 9 m <b>Conductivité (aval) :</b> 76 µS/cm	<b>Occupation(s) du sol dominante(s) :</b> pré et pâtures  <b>Commune(s) riveraine(s) :</b> Saint-Mamet-la-Salvetat ; Sansac-de-Marmiesse
--	--

Agir sur l'origine des dépôts et sur la cause du colmatage des substrats à l'aval  
Réduire les matières en suspension et les apports diffus en matières organiques à l'aval  
Supprimer un facteur de mortalité pour la moule perlière, par piégeage en milieu inhospitalier après avalaison, ou écrasement, ou asphyxie  
Reconquête du milieu par la moule perlière (espace rendu recolonisable)

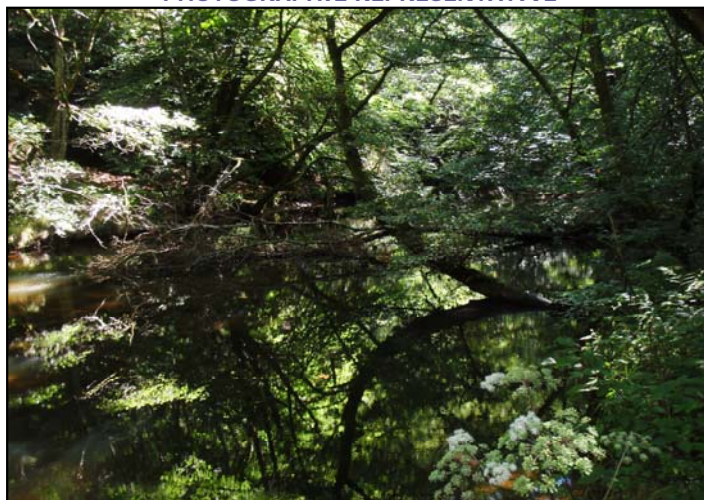
**PHOTOGRAPHIE REPRÉSENTATIVE**

<b>COURS D'EAU : ROANNES</b>  <b>Date du relevé :</b> 28/08/2014 <b>Conditions hydrologiques :</b> Étiage à basses eaux	<b>TRONÇON : ROA070</b> <b>Coordonnées Lambert 93 (m) :</b> <i>Limite amont (X/Y) :</i> 647 647 / 6 419 938 <i>Limite aval (X/Y) :</i> 647 551 / 6 420 025
--	---

<b>Longueur :</b> 211 m <b>Largeur (en eau / plein bord) :</b> 12 / 12,5 m <b>Conductivité (aval) :</b> 76 µS/cm	<b>Occupation(s) du sol dominante(s) :</b> forêts et bois  <b>Commune(s) riveraine(s) :</b> Saint-Mamet-la-Salvetat ; Sansac-de-Marmiesse
--	--

Améliorer la continuité écologique générale (transport solide, déplacements biologiques)  
 Supprimer un facteur de mortalité pour la moule perlière, par piégeage en milieu inhospitalier après avalaison, ou écrasement, ou asphyxie  
 Reconquête du milieu par la moule perlière (espace rendu recolonisable)  
 Restaurer de bonnes conditions d'écoulement des eaux (présence d'embâcles(s))
