# Diagnostic terrain des bassins versants à moules perlières

*Affluents de la Cère (15, 46)*

## Fiches de synthèse par tronçon

Juin 2015

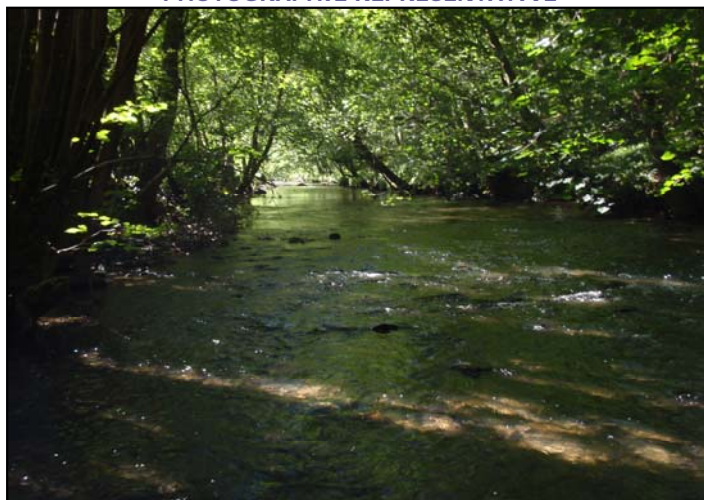
**PHOTOGRAPHIE REPRÉSENTATIVE**

<b>COURS D'EAU : ROANNES</b>  <b>Date du relevé :</b> 28/08/2014 <b>Conditions hydrologiques :</b> Étiage à basses eaux	<b>TRONÇON : ROA072</b> <b>Coordonnées Lambert 93 (m) :</b> <i>Limite amont (X/Y) :</i> 647 422 / 6 420 073 <i>Limite aval (X/Y) :</i> 647 349 / 6 420 255
--	---

<b>Longueur :</b> 199 m <b>Largeur (en eau / plein bord) :</b> 8,5 / 10,5 m <b>Conductivité (aval) :</b> 76 µS/cm	<b>Occupation(s) du sol dominante(s) :</b> forêts et bois ; pré et pâtures <b>Commune(s) riveraine(s) :</b> Saint-Mamet-la-Salvetat ; Sansac-de-Marmiesse
---	---

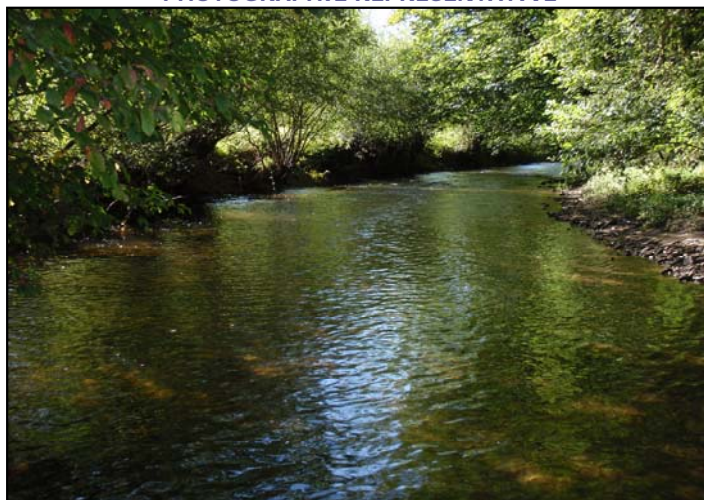
**PHOTOGRAPHIE REPRÉSENTATIVE**

<b>COURS D'EAU : ROANNES</b>  <b>Date du relevé :</b> 28/08/2014 <b>Conditions hydrologiques :</b> Étiage à basses eaux	<b>TRONÇON : ROA073</b> <b>Coordonnées Lambert 93 (m) :</b> <i>Limite amont (X/Y) :</i> 647 349 / 6 420 255 <i>Limite aval (X/Y) :</i> 647 324 / 6 420 363
--	---

<b>Longueur :</b> 114 m <b>Largeur (en eau / plein bord) :</b> 8 / 10 m <b>Conductivité (aval) :</b> 76 µS/cm	<b>Occupation(s) du sol dominante(s) :</b> forêts et bois ; pré et pâtures <b>Commune(s) riveraine(s) :</b> Saint-Mamet-la-Salvetat ; Sansac-de-Marmiesse
---	---

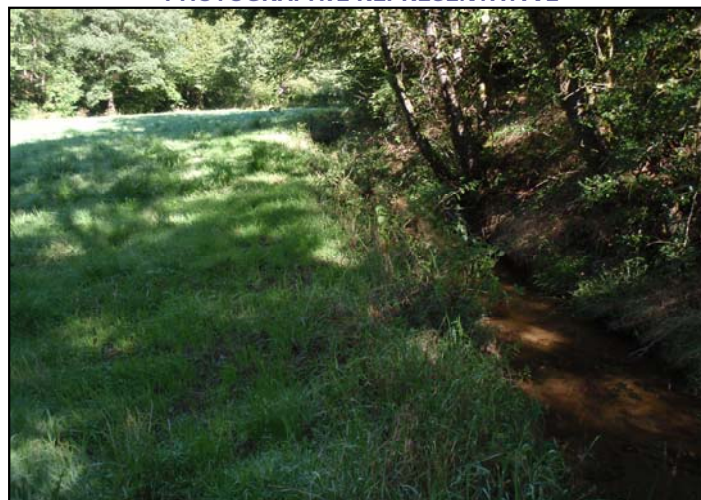
**PHOTOGRAPHIE REPRÉSENTATIVE**

<b>COURS D'EAU : ROANNES</b>  <b>Date du relevé :</b> 28/08/2014 <b>Conditions hydrologiques :</b> Étiage à basses eaux	<b>TRONÇON : ROA074</b> <b>Coordonnées Lambert 93 (m) :</b> <i>Limite amont (X/Y) :</i> 647 447 / 6 420 093 <i>Limite aval (X/Y) :</i> 647 394 / 6 420 271
--	---

<b>Longueur :</b> 193 m <b>Largeur (en eau / plein bord) :</b> 1 / 1,6 m <b>Conductivité (aval) :</b> 76 µS/cm	<b>Occupation(s) du sol dominante(s) :</b> forêts et bois ; pré et pâtures  <b>Commune(s) riveraine(s) :</b> Saint-Mamet-la-Salvetat
--	---

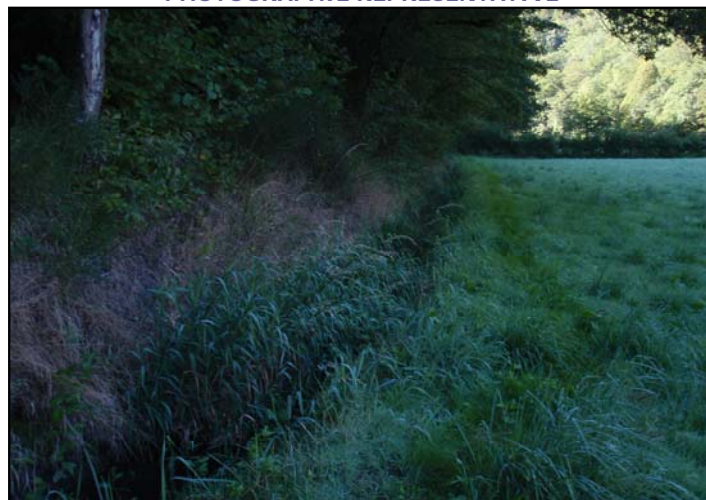
**PHOTOGRAPHIE REPRÉSENTATIVE**

<b>COURS D'EAU : ROANNES</b>  <b>Date du relevé :</b> 28/08/2014 <b>Conditions hydrologiques :</b> Étiage à basses eaux	<b>TRONÇON : ROA075</b> <b>Coordonnées Lambert 93 (m) :</b> <i>Limite amont (X/Y) :</i> 647 394 / 6 420 271 <i>Limite aval (X/Y) :</i> 647 369 / 6 420 384
--	---

<b>Longueur :</b> 122 m <b>Largeur (en eau / plein bord) :</b> 0,8 / 1,2 m <b>Conductivité (aval) :</b> 76 µS/cm	<b>Occupation(s) du sol dominante(s) :</b> forêts et bois ; pré et pâtures  <b>Commune(s) riveraine(s) :</b> Saint-Mamet-la-Salvetat
--	---

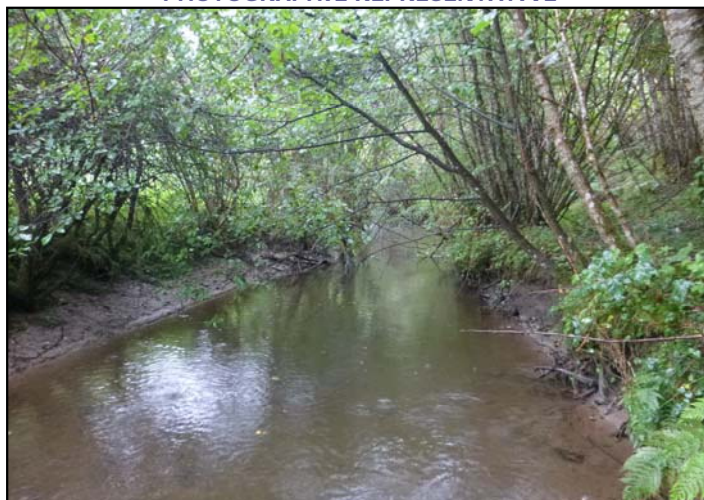
**PHOTOGRAPHIE REPRÉSENTATIVE**

<b>COURS D'EAU : MORCAIROL</b>  <b>Date du relevé :</b> 26/08/2014 <b>Conditions hydrologiques :</b> Étiage à basses eaux	<b>TRONÇON : MOR005</b> <b>Coordonnées Lambert 93 (m) :</b> <i>Limite amont (X/Y) :</i> 652 574 / 6 416 897 <i>Limite aval (X/Y) :</i> 652 528 / 6 416 896
--	---

<b>Longueur :</b> 46 m <b>Largeur (en eau / plein bord) :</b> 4,5 / 5,5 m <b>Conductivité (aval) :</b> 102 µS/cm	<b>Occupation(s) du sol dominante(s) :</b> forêts et bois  <b>Commune(s) riveraine(s) :</b> Roannes-Saint-Mary
--	---

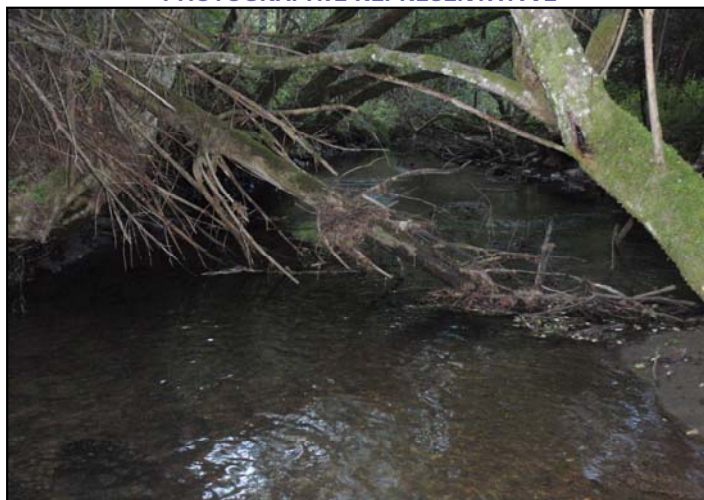
**PHOTOGRAPHIE REPRÉSENTATIVE**

<b>COURS D'EAU : MORCAIROL</b>  <b>Date du relevé :</b> 25/08/2014 <b>Conditions hydrologiques :</b> Étiage à basses eaux	<b>TRONÇON : MOR007</b> <b>Coordonnées Lambert 93 (m) :</b> <i>Limite amont (X/Y) :</i> 652 333 / 6 417 015 <i>Limite aval (X/Y) :</i> 652 221 / 6 417 191
--	---

<b>Longueur :</b> 220 m <b>Largeur (en eau / plein bord) :</b> 3,9 / 4,8 m <b>Conductivité (aval) :</b> 87 µS/cm	<b>Occupation(s) du sol dominante(s) :</b> forêts et bois ; friches et landes  <b>Commune(s) riveraine(s) :</b> Roannes-Saint-Mary
--	---

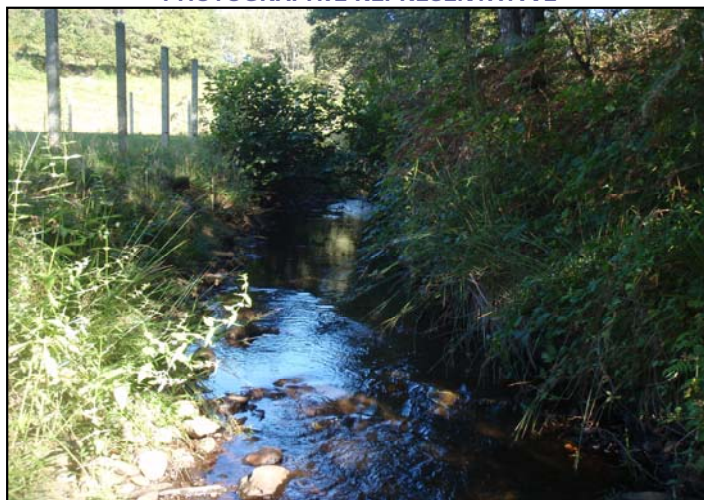
**PHOTOGRAPHIE REPRÉSENTATIVE**

<b>Longueur :</b> 207 m <b>Largeur (en eau / plein bord) :</b> 2 / 2,5 m <b>Conductivité (aval) :</b> 50 µS/cm	<b>Occupation(s) du sol dominante(s) :</b> pré et pâtures  <b>Commune(s) riveraine(s) :</b> Saint-Saury
--	--

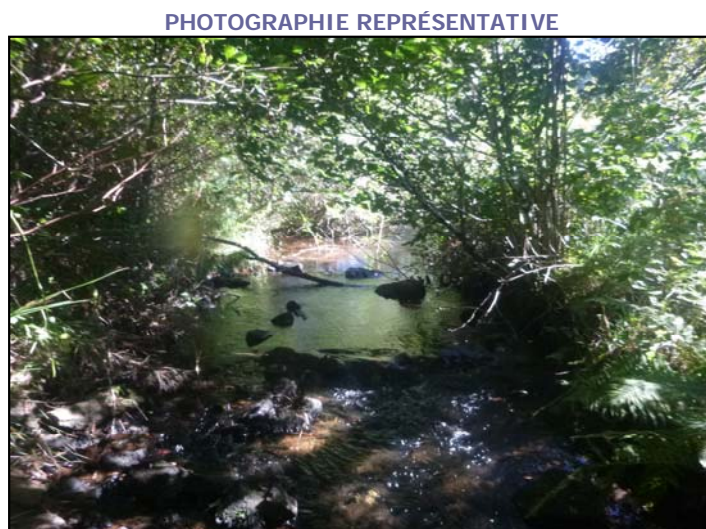
<b>Longueur :</b> 183 m <b>Largeur (en eau / plein bord) :</b> 3 / 4 m <b>Conductivité (aval) :</b> 48 µS/cm	<b>DESCRIPTION</b> <b>Occupation(s) du sol dominante(s) :</b> pré et pâtures <b>Commune(s) riveraine(s) :</b> Saint-Saury
--	---

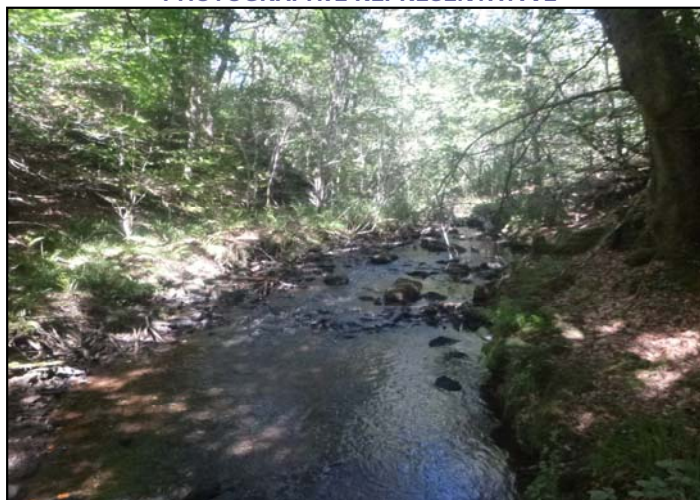
**PHOTOGRAPHIE REPRÉSENTATIVE**

**Longueur :** 182 m

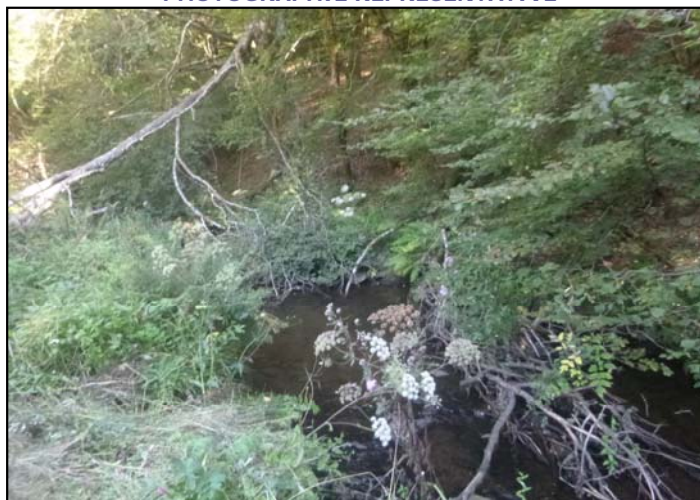
**PHOTOGRAPHIE REPRÉSENTATIVE**

**Longueur :** 240 m

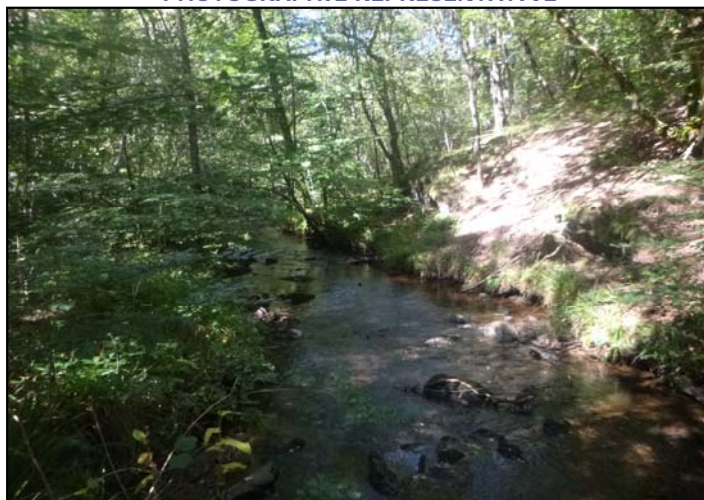
**PHOTOGRAPHIE REPRÉSENTATIVE**

<b>Longueur :</b> 266 m <b>Largeur (en eau / plein bord) :</b> 4 / 5 m <b>Conductivité (aval) :</b> 47 µS/cm	<b>Occupation(s) du sol dominante(s) :</b> forêts et bois  <b>Commune(s) riveraine(s) :</b> Saint-Saury
--	--

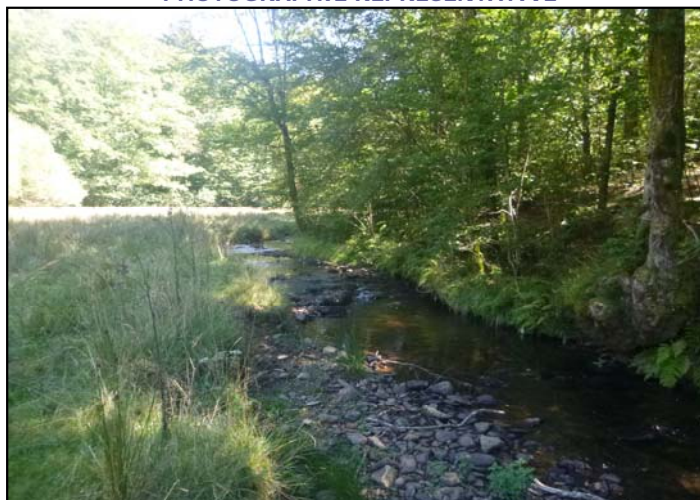
**PHOTOGRAPHIE REPRÉSENTATIVE**

**Longueur :** 398 m

Améliorer la continuité écologique générale (transport solide, déplacements biologiques)  
 Supprimer un facteur de mortalité pour la moule perlière, par piégeage en milieu inhospitalier après avalaison, ou écrasement, ou asphyxie  
 Reconquête du milieu par la moule perlière (espace rendu recolonisable)  
 Restaurer de bonnes conditions d'écoulement des eaux (présence d'embâcles(s))

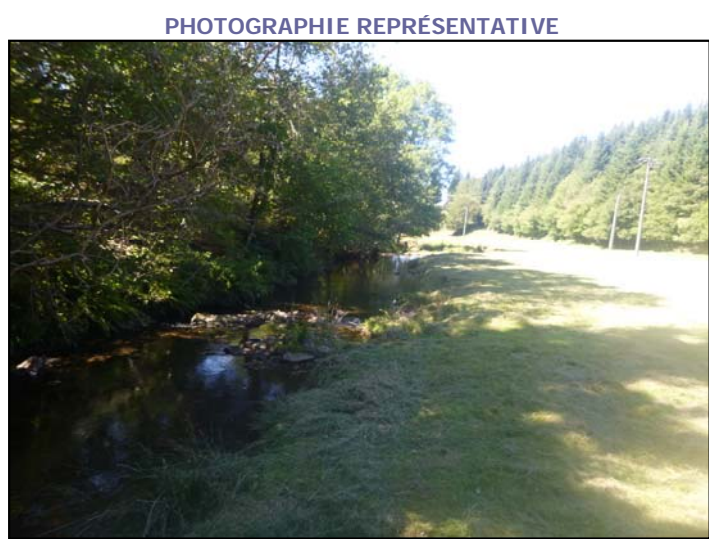
<b>Longueur :</b> 156 m <b>Largeur (en eau / plein bord) :</b> 4 / 5 m <b>Conductivité (aval) :</b> 45 µS/cm	<b>DESCRIPTION</b> <b>Occupation(s) du sol dominante(s) :</b> pré et pâtures <b>Commune(s) riveraine(s) :</b> Saint-Saury
--	--

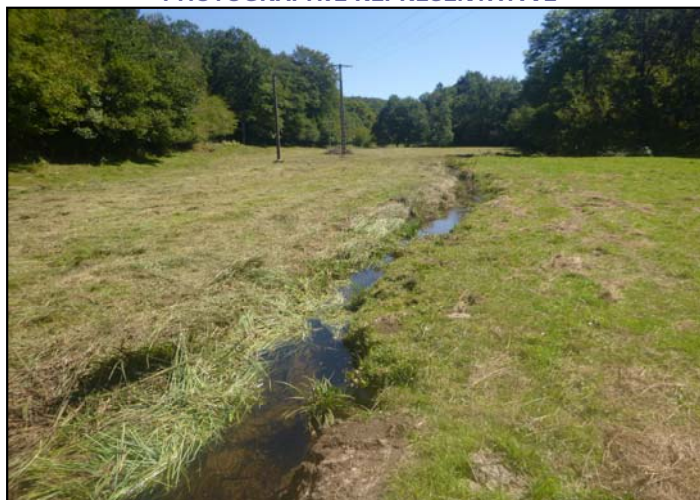
**PHOTOGRAPHIE REPRÉSENTATIVE**

**Longueur :** 240 m

Améliorer la continuité écologique générale (transport solide, déplacements biologiques)  
 Supprimer un facteur de mortalité pour la moule perlière, par piégeage en milieu inhospitalier après avalaison, ou écrasement, ou asphyxie  
 Reconquête du milieu par la moule perlière (espace rendu recolonisable)  
 Agir sur l'origine des dépôts et sur la cause du colmatage des substrats à l'aval  
 Réduire les matières en suspension et les apports diffus en matières organiques à l'aval

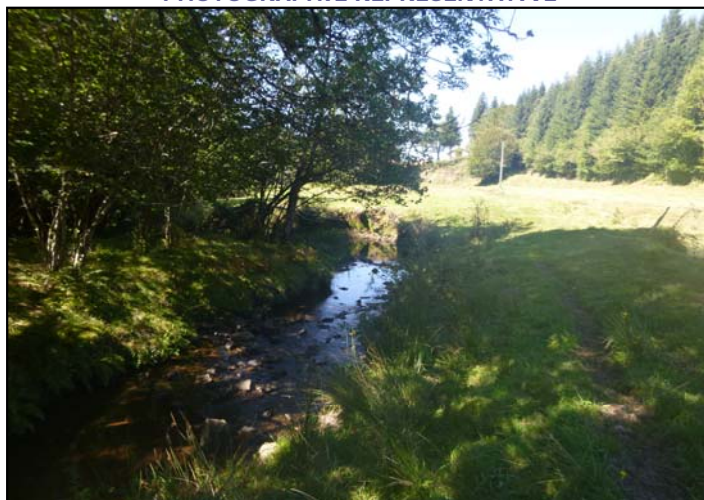
**PHOTOGRAPHIE REPRÉSENTATIVE**

<b>Longueur :</b> 146 m <b>Largeur (en eau / plein bord) :</b> 2 / 3 m <b>Conductivité (aval) :</b> 47 µS/cm	<b>Occupation(s) du sol dominante(s) :</b> pré et pâtures  <b>Commune(s) riveraine(s) :</b> Saint-Saury
--	--

Améliorer la fonctionnalité de "lisière écologique" de la berge  
 Protéger les activités humaines riveraines  
 Améliorer la stabilité physique de la berge par optimisation du rôle protecteur de la ripisylve  
 Agir sur l'origine des dépôts et sur la cause du colmatage des substrats à l'aval  
 Réduire les matières en suspension et les apports diffus en matières organiques à l'aval  
 Supprimer un facteur de mortalité pour la moule perlière, par piégeage en milieu inhospitalier après avalaison, ou écrasement, ou asphyxie  
 Reconquête du milieu par la moule perlière (espace rendu recolonisable)

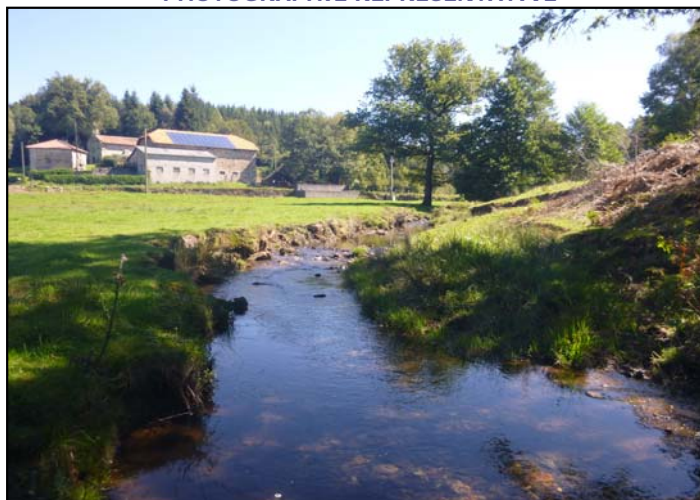
**PHOTOGRAPHIE REPRÉSENTATIVE**

<b>Longueur :</b> 193 m <b>Largeur (en eau / plein bord) :</b> 2 / 4 m <b>Conductivité (aval) :</b> 45 µS/cm	<b>Occupation(s) du sol dominante(s) :</b> pré et pâtures  <b>Commune(s) riveraine(s) :</b> Saint-Saury
--	--

Améliorer la fonctionnalité de "lisière écologique" de la berge  
 Protéger les activités humaines riveraines  
 Améliorer la stabilité physique de la berge par optimisation du rôle protecteur de la ripisylve  
 Optimiser la fonction de filtre biologique de la ripisylve  
 Optimiser la fonction régulatrice de la ripisylve sur le régime thermique du cours d'eau  
 Améliorer la fonction de corridor biologique du cours d'eau  
 Agir sur l'origine des dépôts et sur la cause du colmatage des substrats à l'aval  
 Réduire les matières en suspension et les apports diffus en matières organiques à l'aval  
 Supprimer un facteur de mortalité pour la moule perlière, par piégeage en milieu inhospitalier après avalaison, ou écrasement, ou asphyxie  
 Reconquête du milieu par la moule perlière (espace rendu recolonisable)

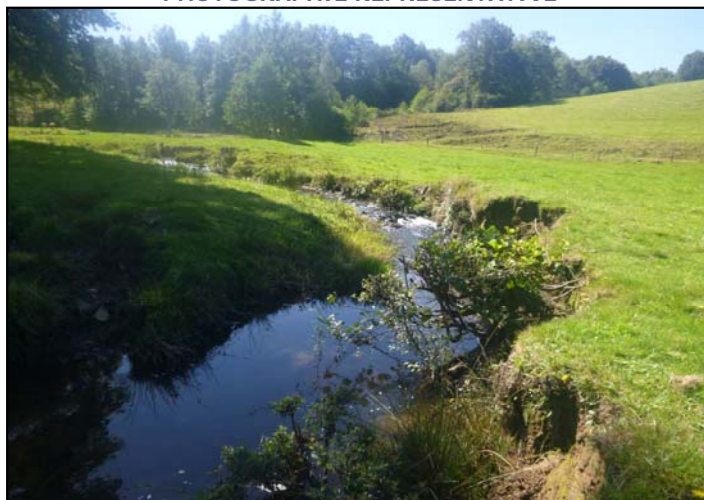
**PHOTOGRAPHIE REPRÉSENTATIVE**

<b>Longueur :</b> 161 m <b>Largeur (en eau / plein bord) :</b> 2 / 4 m <b>Conductivité (aval) :</b> 45 µS/cm	<b>Occupation(s) du sol dominante(s) :</b> pré et pâtures  <b>Commune(s) riveraine(s) :</b> Saint-Saury
--	--

Améliorer la fonctionnalité de "lisière écologique" de la berge  
 Protéger les activités humaines riveraines  
 Améliorer la stabilité physique de la berge par optimisation du rôle protecteur de la ripisylve  
 Optimiser la fonction de filtre biologique de la ripisylve  
 Optimiser la fonction régulatrice de la ripisylve sur le régime thermique du cours d'eau  
 Améliorer la fonction de corridor biologique du cours d'eau  
 Agir sur l'origine des dépôts et sur la cause du colmatage des substrats à l'aval  
 Réduire les matières en suspension et les apports diffus en matières organiques à l'aval  
 Supprimer un facteur de mortalité pour la moule perlière, par piégeage en milieu inhospitalier après avalaison, ou écrasement, ou asphyxie

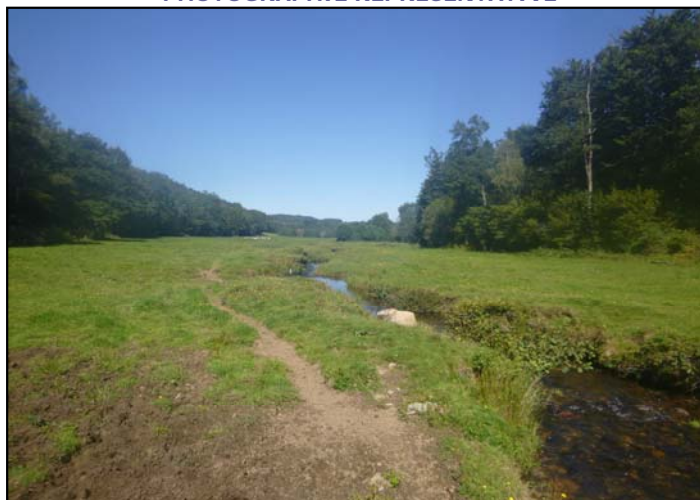
**PHOTOGRAPHIE REPRÉSENTATIVE**

<b>Longueur :</b> 299 m <b>Largeur (en eau / plein bord) :</b> 2 / 4 m <b>Conductivité (aval) :</b> 57 µS/cm	<b>DESCRIPTION</b> <b>Occupation(s) du sol dominante(s) :</b> pré et pâtures <b>Commune(s) riveraine(s) :</b> Saint-Saury
--	--

Améliorer la fonctionnalité de "lisière écologique" de la berge  
 Protéger les activités humaines riveraines  
 Améliorer la stabilité physique de la berge par optimisation du rôle protecteur de la ripisylve  
 Optimiser la fonction de filtre biologique de la ripisylve  
 Optimiser la fonction régulatrice de la ripisylve sur le régime thermique du cours d'eau  
 Améliorer la fonction de corridor biologique du cours d'eau  
 Agir sur l'origine des dépôts et sur la cause du colmatage des substrats à l'aval  
 Réduire les matières en suspension et les apports diffus en matières organiques à l'aval  
 Supprimer un facteur de mortalité pour la moule perlière, par piégeage en milieu inhospitalier après avalaison, ou écrasement, ou asphyxie  
 Reconquête du milieu par la moule perlière (espace rendu recolonisable)

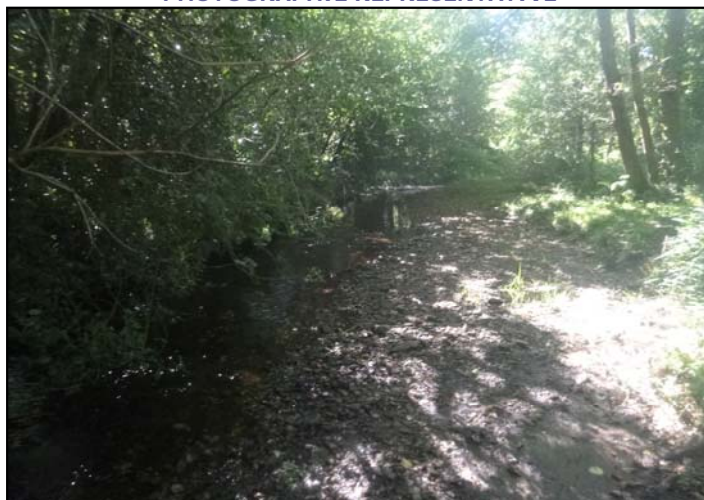
**PHOTOGRAPHIE REPRÉSENTATIVE**

<b>Longueur :</b> 331 m <b>Largeur (en eau / plein bord) :</b> 3 / 5 m <b>Conductivité (aval) :</b> 47 µS/cm	<b>Occupation(s) du sol dominante(s) :</b> pré et pâtures  <b>Commune(s) riveraine(s) :</b> Saint-Saury
--	--

Améliorer la fonctionnalité de "lisière écologique" de la berge  
 Protéger les activités humaines riveraines  
 Améliorer la stabilité physique de la berge par optimisation du rôle protecteur de la ripisylve  
 Agir sur l'origine des dépôts et sur la cause du colmatage des substrats à l'aval  
 Réduire les matières en suspension et les apports diffus en matières organiques à l'aval  
 Supprimer un facteur de mortalité pour la moule perlière, par piégeage en milieu inhospitalier après avalaison, ou écrasement, ou asphyxie  
 Reconquête du milieu par la moule perlière (espace rendu recolonisable)

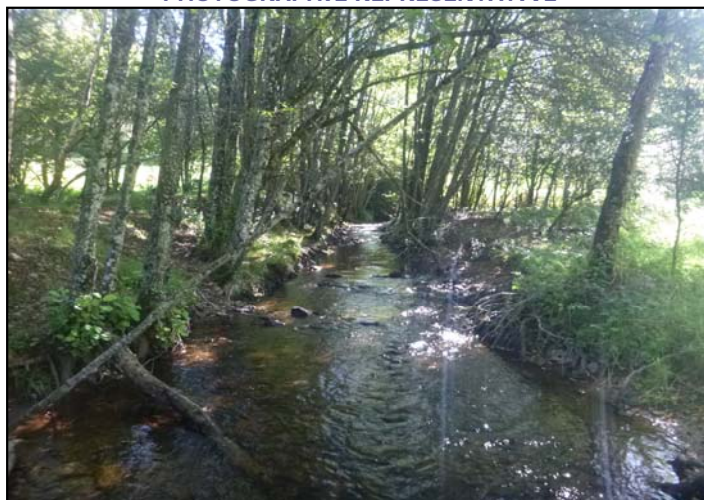
**PHOTOGRAPHIE REPRÉSENTATIVE**

<b>Longueur :</b> 312 m <b>Largeur (en eau / plein bord) :</b> 2 / 4 m <b>Conductivité (aval) :</b> 50 µS/cm	<b>Occupation(s) du sol dominante(s) :</b> forêts et bois ; friches et landes  <b>Commune(s) riveraine(s) :</b> Saint-Saury
--	--

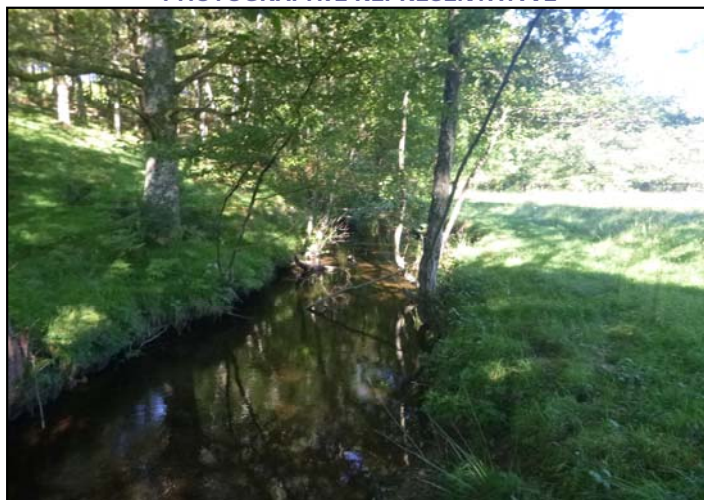
**PHOTOGRAPHIE REPRÉSENTATIVE**

<b>Longueur :</b> 66 m <b>Largeur (en eau / plein bord) :</b> 4 / 5 m <b>Conductivité (aval) :</b> 45 µS/cm	<b>Occupation(s) du sol dominante(s) :</b> forêts et bois ; pré et pâtures  <b>Commune(s) riveraine(s) :</b> Calviac ; Saint-Saury
---	---

Améliorer la fonctionnalité de "lisière écologique" de la berge  
 Agir sur l'origine des dépôts et sur la cause du colmatage des substrats à l'aval  
 Réduire les matières en suspension et les apports diffus en matières organiques à l'aval  
 Protéger les activités humaines riveraines  
 Améliorer la stabilité physique de la berge par optimisation du rôle protecteur de la ripisylve

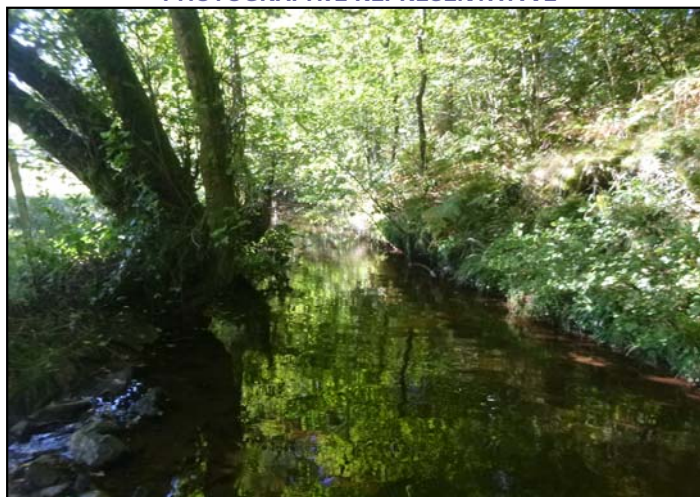
**PHOTOGRAPHIE REPRÉSENTATIVE**

**Longueur :** 55 m

Améliorer la fonctionnalité de "lisière écologique" de la berge  
 Agir sur l'origine des dépôts et sur la cause du colmatage des substrats à l'aval  
 Réduire les matières en suspension et les apports diffus en matières organiques à l'aval  
 Protéger les activités humaines riveraines  
 Améliorer la stabilité physique de la berge par optimisation du rôle protecteur de la ripisylve

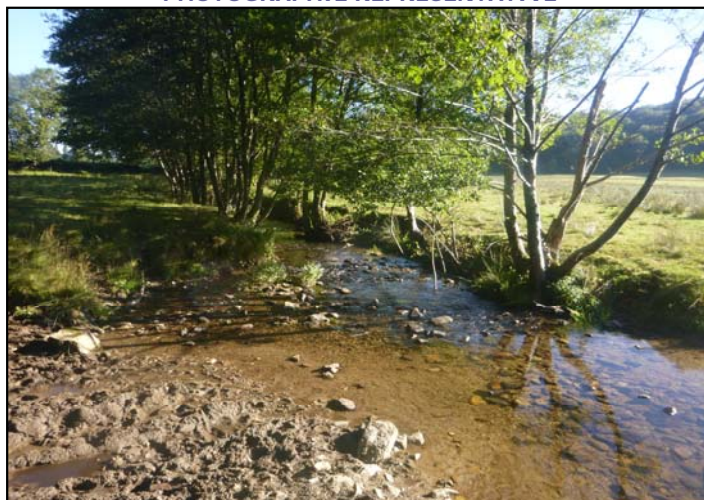
**PHOTOGRAPHIE REPRÉSENTATIVE**

<b>Longueur :</b> 454 m <b>Largeur (en eau / plein bord) :</b> 3 / 5 m <b>Conductivité (aval) :</b> 45 µS/cm	<b>Occupation(s) du sol dominante(s) :</b> pré et pâtures <b>Commune(s) riveraine(s) :</b> Calviac ; Saint-Saury
--	--

Améliorer la fonctionnalité de "lisière écologique" de la berge  
 Protéger les activités humaines riveraines  
 Améliorer la stabilité physique de la berge par optimisation du rôle protecteur de la ripisylve  
 Agir sur l'origine des dépôts et sur la cause du colmatage des substrats à l'aval  
 Réduire les matières en suspension et les apports diffus en matières organiques à l'aval  
 Supprimer un facteur de mortalité pour la moule perlière, par piégeage en milieu inhospitalier après avalaison, ou écrasement, ou asphyxie  
 Reconquête du milieu par la moule perlière (espace rendu recolonisable)

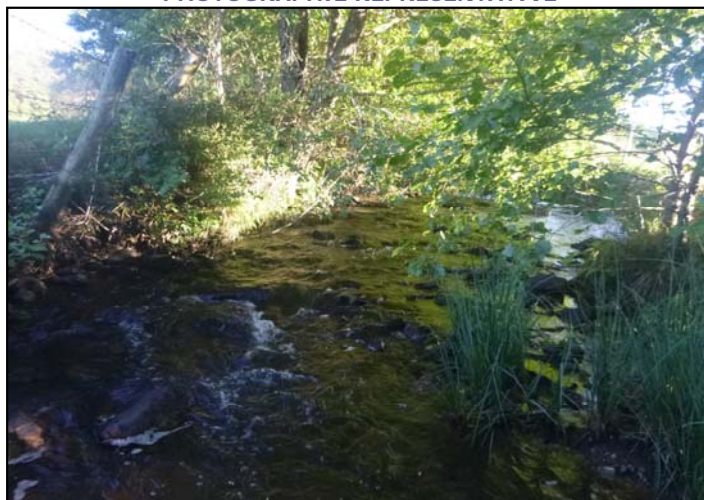
**PHOTOGRAPHIE REPRÉSENTATIVE**

<b>Longueur :</b> 151 m <b>Largeur (en eau / plein bord) :</b> 3 / 5 m <b>Conductivité (aval) :</b> 47 µS/cm	<b>Occupation(s) du sol dominante(s) :</b> pré et pâtures <b>Commune(s) riveraine(s) :</b> Calviac ; Saint-Saury
--	--

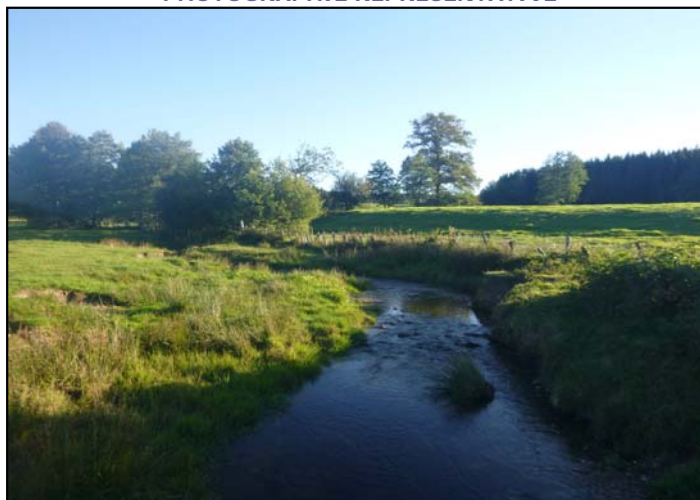
**PHOTOGRAPHIE REPRÉSENTATIVE**

**Longueur :** 197 m

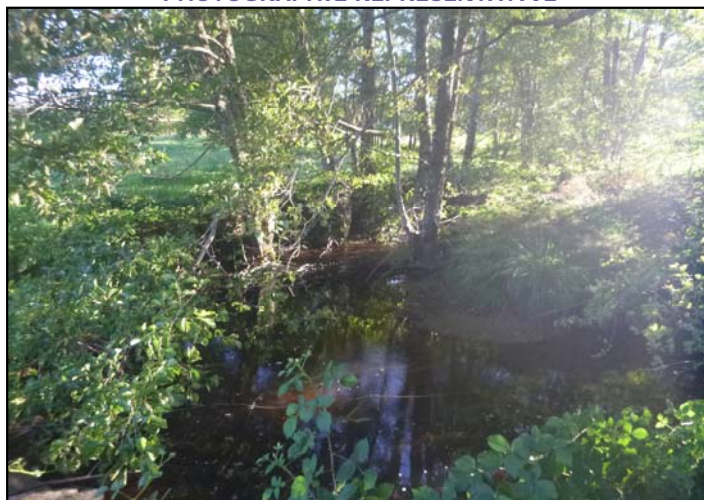
**PHOTOGRAPHIE REPRÉSENTATIVE**

<b>Longueur :</b> 226 m <b>Largeur (en eau / plein bord) :</b> 3 / 5 m <b>Conductivité (aval) :</b> 50 µS/cm	<b>Occupation(s) du sol dominante(s) :</b> pré et pâtures  <b>Commune(s) riveraine(s) :</b> Calviac ; Saint-Saury
--	--

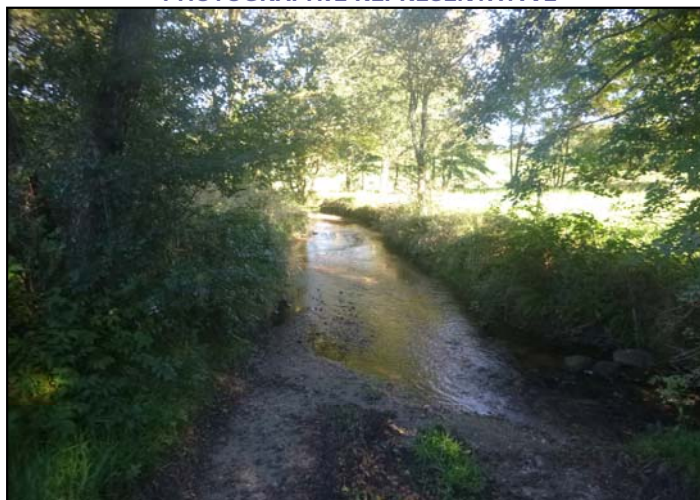
**PHOTOGRAPHIE REPRÉSENTATIVE**

**Longueur :** 226 m

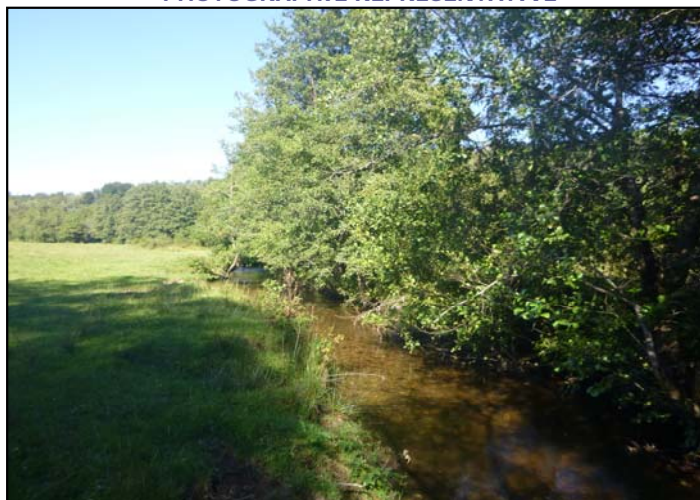
**PHOTOGRAPHIE REPRÉSENTATIVE**

**Longueur :** 116 m

Améliorer la fonctionnalité de "lisière écologique" de la berge  
 Agir sur l'origine des dépôts et sur la cause du colmatage des substrats à l'aval  
 Réduire les matières en suspension et les apports diffus en matières organiques à l'aval  
 Protéger les activités humaines riveraines  
 Améliorer la stabilité physique de la berge par optimisation du rôle protecteur de la ripisylve

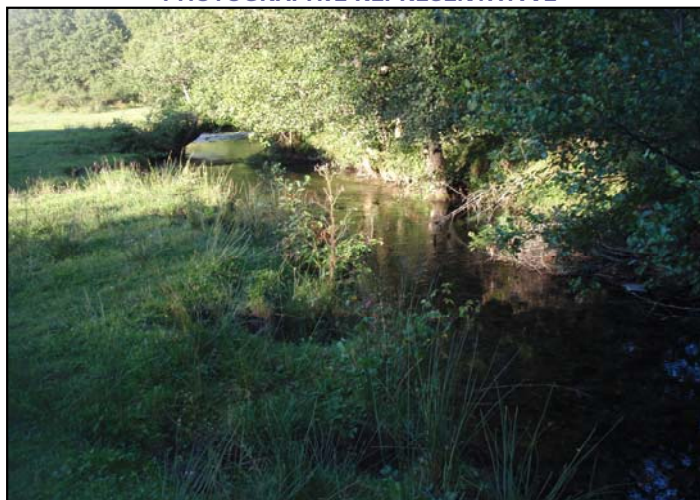
**PHOTOGRAPHIE REPRÉSENTATIVE**

**Longueur :** 248 m

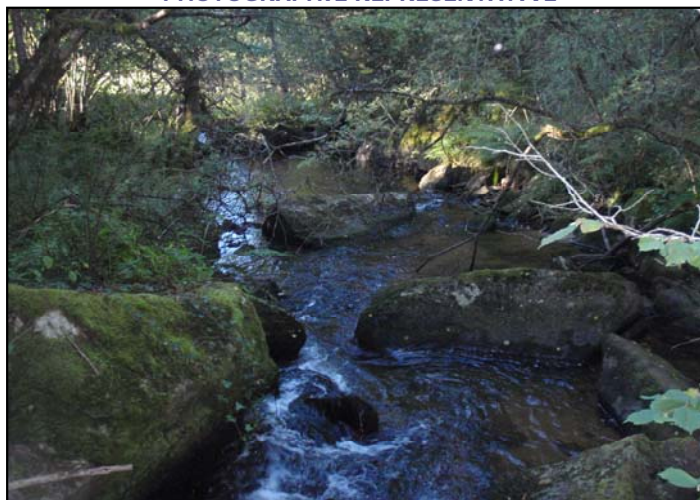
**PHOTOGRAPHIE REPRÉSENTATIVE**

**Longueur :** 103 m

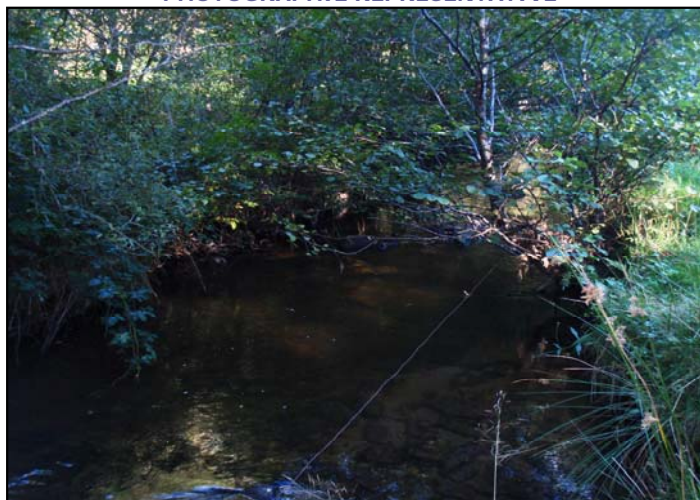
**PHOTOGRAPHIE REPRÉSENTATIVE**

**Longueur :** 76 m

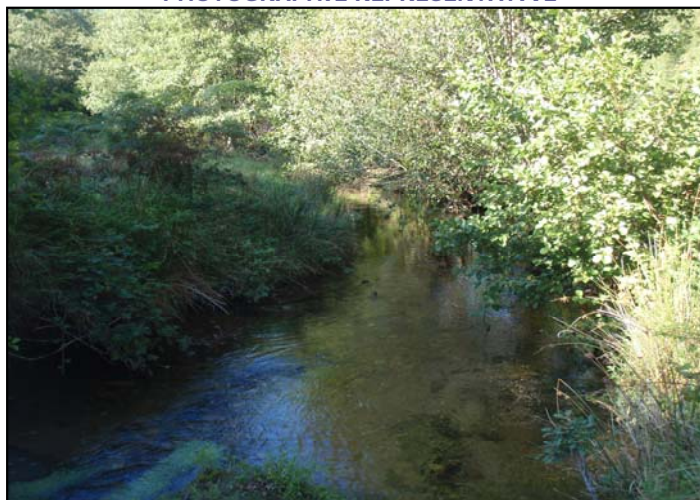
**PHOTOGRAPHIE REPRÉSENTATIVE**

<b>Longueur :</b> 349 m <b>Largeur (en eau / plein bord) :</b> 3,7 / 4,3 m <b>Conductivité (aval) :</b> 49 µS/cm	<b>Occupation(s) du sol dominante(s) :</b> pré et pâtures  <b>Commune(s) riveraine(s) :</b> Calviac
--	--

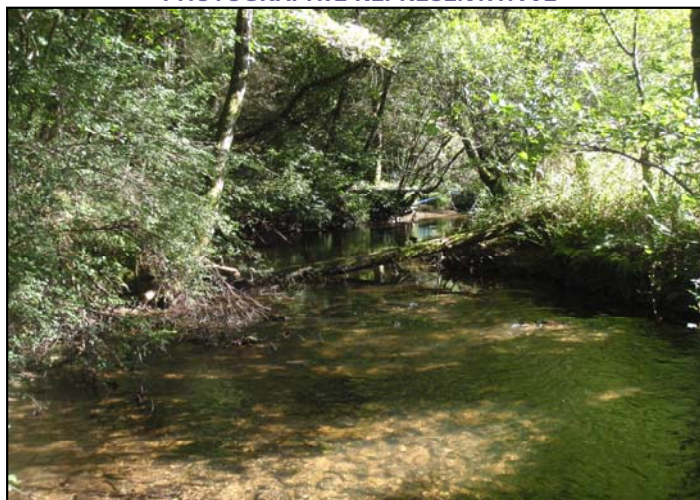
**PHOTOGRAPHIE REPRÉSENTATIVE**

**Longueur :** 146 m

Restaurer de bonnes conditions d'écoulement des eaux (présence d'embâcles(s))  
 Améliorer la stabilité physique de la berge par optimisation du rôle protecteur de la ripisylve  
 Réduire ou supprimer des apports agricoles diffus, directs ou indirects  
 Adapter les pratiques agricoles et/ou sylvicoles  
 Agir sur l'origine des dépôts et sur la cause du colmatage des substrats à l'aval  
 Réduire les matières en suspension et les apports diffus en matières organiques à l'aval  
 Supprimer un facteur de mortalité pour la moule perlière, par piégeage en milieu inhospitalier après avalaison, ou écrasement, ou asphyxie  
 Reconquête du milieu par la moule perlière (espace rendu recolonisable)

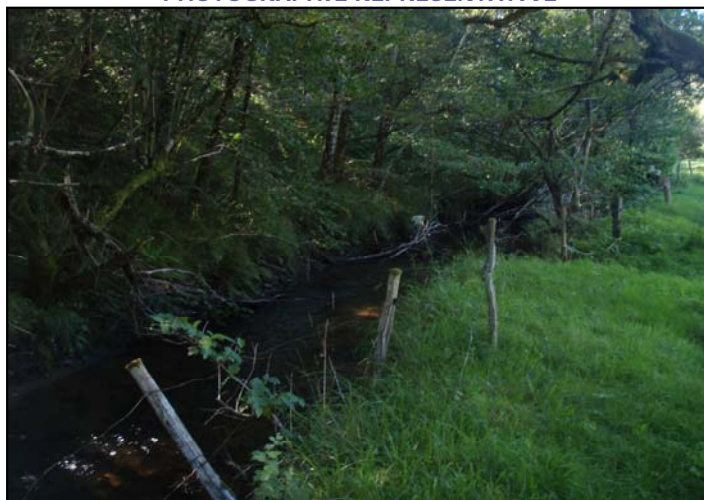
**PHOTOGRAPHIE REPRÉSENTATIVE**

<b>Longueur :</b> 302 m <b>Largeur (en eau / plein bord) :</b> 5,3 / 5,9 m <b>Conductivité (aval) :</b> 49 µS/cm	<b>Occupation(s) du sol dominante(s) :</b> pré et pâtures  <b>Commune(s) riveraine(s) :</b> Calviac
--	--

Restaurer de bonnes conditions d'écoulement des eaux (présence d'embâcles(s))  
 Agir sur l'origine des dépôts et sur la cause du colmatage des substrats à l'aval  
 Réduire les matières en suspension et les apports diffus en matières organiques à l'aval  
 Supprimer un facteur de mortalité pour la moule perlière, par piégeage en milieu inhospitalier après avalaison, ou écrasement, ou asphyxie  
 Reconquête du milieu par la moule perlière (espace rendu recolonisable)

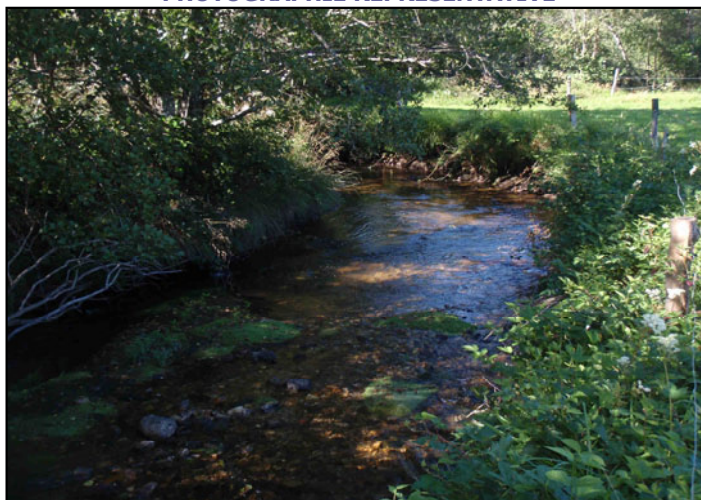
**PHOTOGRAPHIE REPRÉSENTATIVE**

**Longueur :** 107 m

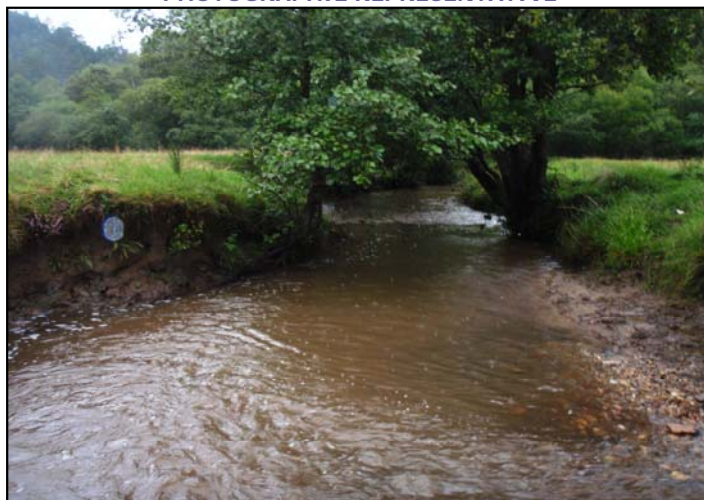
**PHOTOGRAPHIE REPRÉSENTATIVE**

<b>Longueur :</b> 355 m <b>Largeur (en eau / plein bord) :</b> 5,2 / 6 m <b>Conductivité (aval) :</b> 49 µS/cm	<b>Occupation(s) du sol dominante(s) :</b> pré et pâtures  <b>Commune(s) riveraine(s) :</b> Calviac
--	--

Améliorer la fonctionnalité de "lisière écologique" de la berge  
 Protéger les activités humaines riveraines  
 Améliorer la stabilité physique de la berge par optimisation du rôle protecteur de la ripisylve  
 Restaurer de bonnes conditions d'écoulement des eaux (présence d'embâcles(s))  
 Réduire ou supprimer des rejets polluants ponctuels  
 Agir sur l'origine des dépôts et sur la cause du colmatage des substrats à l'aval  
 Réduire les matières en suspension et les apports diffus en matières organiques à l'aval  
 Supprimer un facteur de mortalité pour la moule perlière, par piégeage en milieu inhospitalier après avalaison, ou écrasement, ou asphyxie  
 Reconquête du milieu par la moule perlière (espace rendu recolonisable)

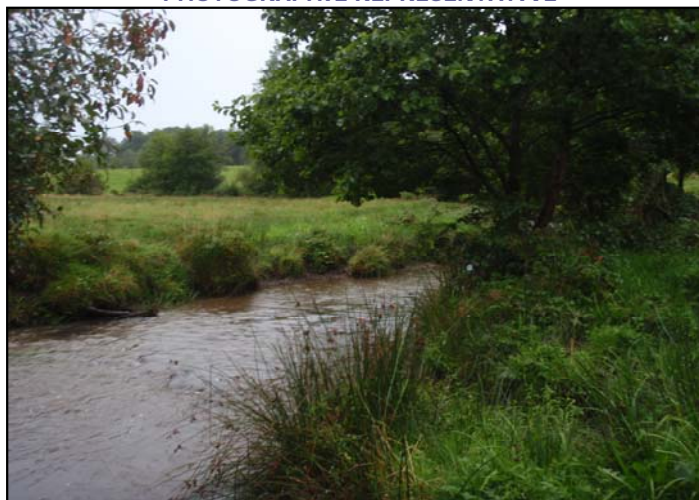
**PHOTOGRAPHIE REPRÉSENTATIVE**

<b>Longueur :</b> 314 m <b>Largeur (en eau / plein bord) :</b> 4,5 / 5,5 m <b>Conductivité (aval) :</b> 49 µS/cm	<b>Occupation(s) du sol dominante(s) :</b> pré et pâtures <b>Commune(s) riveraine(s) :</b> Calviac
--	--

Améliorer la fonctionnalité de "lisière écologique" de la berge  
 Protéger les activités humaines riveraines  
 Améliorer la stabilité physique de la berge par optimisation du rôle protecteur de la ripisylve  
 Réduire ou supprimer des rejets polluants ponctuels  
 Agir sur l'origine des dépôts et sur la cause du colmatage des substrats à l'aval  
 Réduire les matières en suspension et les apports diffus en matières organiques à l'aval  
 Supprimer un facteur de mortalité pour la moule perlière, par piégeage en milieu inhospitalier après avalaison, ou écrasement, ou asphyxie  
 Reconquête du milieu par la moule perlière (espace rendu recolonisable)

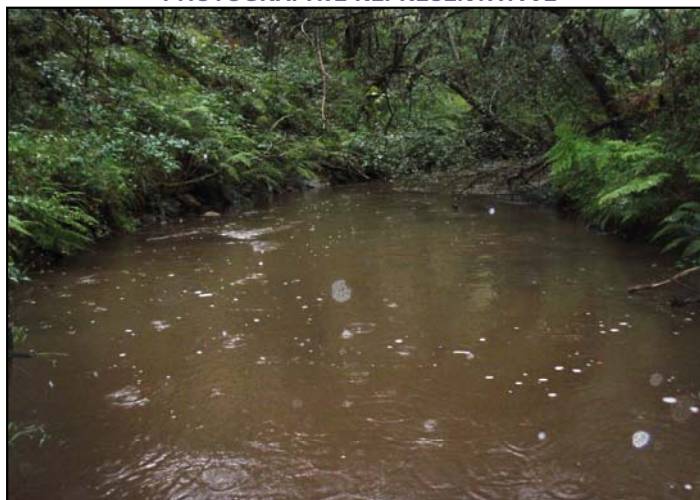
**PHOTOGRAPHIE REPRÉSENTATIVE**

**Longueur :** 516 m

Restaurer de bonnes conditions d'écoulement des eaux (présence d'embâcles(s))  
 Réduire ou supprimer des rejets polluants ponctuels  
 Reconquête du milieu par la moulette perlière (espace rendu recolonisable)  
 Conserver les secteurs présentant une certaine naturalité

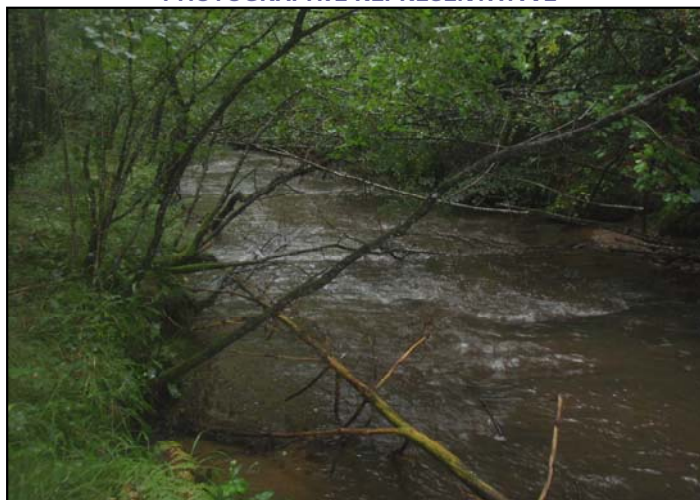
**PHOTOGRAPHIE REPRÉSENTATIVE**

**Longueur :** 228 m

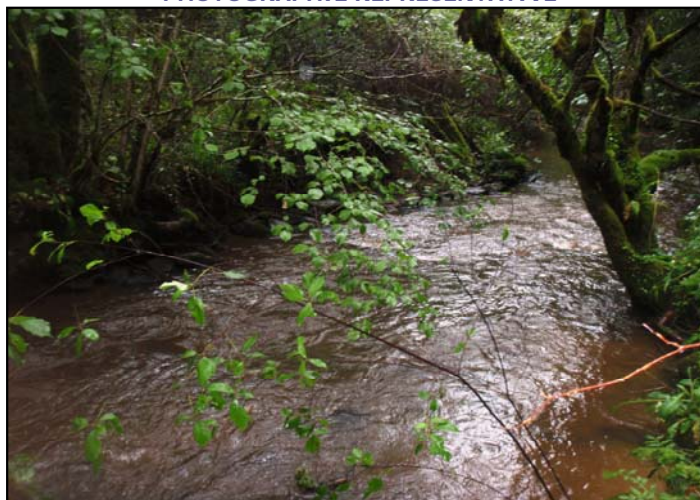
**PHOTOGRAPHIE REPRÉSENTATIVE**

**Longueur :** 176 m

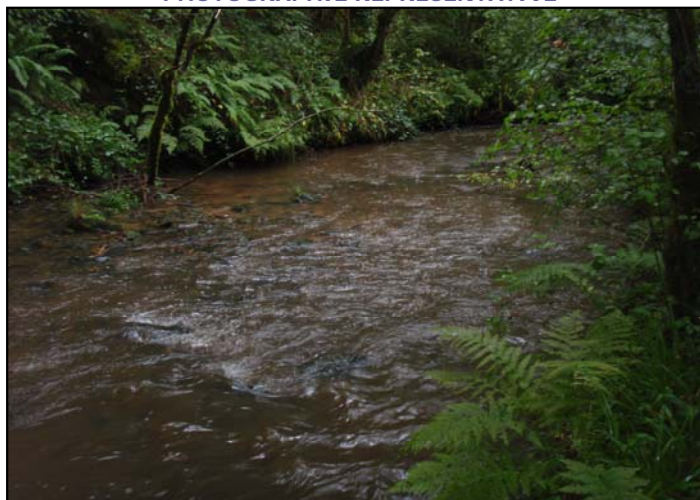
**PHOTOGRAPHIE REPRÉSENTATIVE**

**Longueur :** 137 m

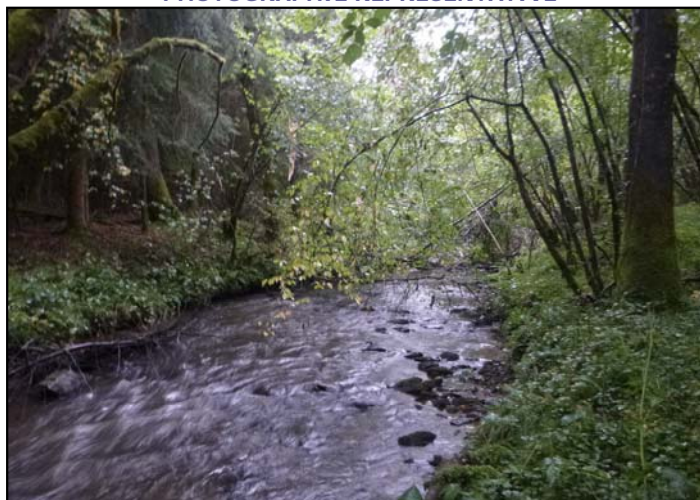
**PHOTOGRAPHIE REPRÉSENTATIVE**

**Longueur :** 161 m

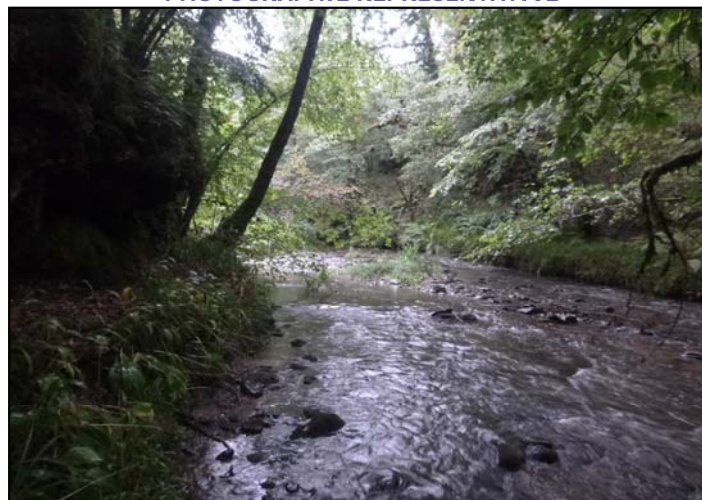
**PHOTOGRAPHIE REPRÉSENTATIVE**

**Longueur :** 480 m

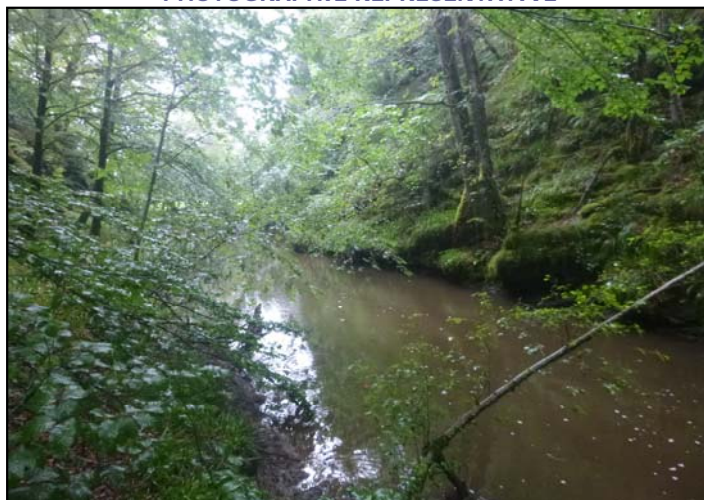
**PHOTOGRAPHIE REPRÉSENTATIVE**

<b>Longueur :</b> 85 m <b>Largeur (en eau / plein bord) :</b> 8 / 9 m <b>Conductivité (aval) :</b> 42 µS/cm	<b>Occupation(s) du sol dominante(s) :</b> forêts et bois  <b>Commune(s) riveraine(s) :</b> Calviac
---	--

Améliorer la continuité écologique générale (transport solide, déplacements biologiques)  
 Supprimer un facteur de mortalité pour la moule perlière, par piégeage en milieu inhospitalier après avalaison, ou écrasement, ou asphyxie  
 Reconquête du milieu par la moule perlière (espace rendu recolonisable)  
 Restaurer de bonnes conditions d'écoulement des eaux (présence d'embâcles(s))

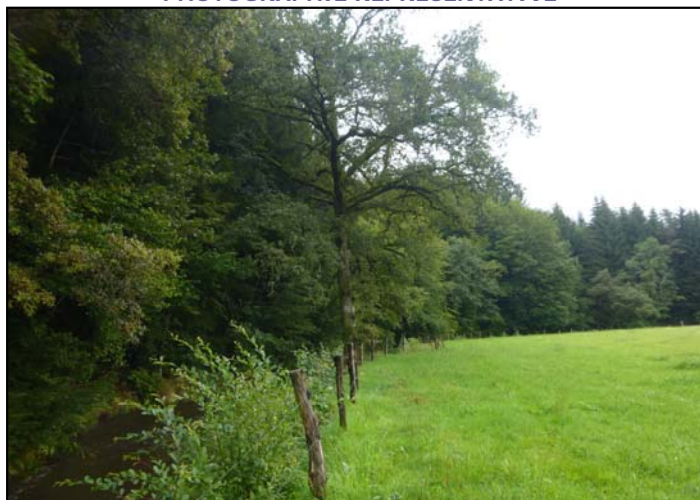
**PHOTOGRAPHIE REPRÉSENTATIVE**

**Longueur :** 334 m

Restaurer de bonnes conditions d'écoulement des eaux (présence d'embâcles(s))  
 Améliorer la stabilité physique de la berge par optimisation du rôle protecteur de la ripisylve  
 Réduire ou supprimer des apports agricoles diffus, directs ou indirects  
 Adapter les pratiques agricoles et/ou sylvicoles

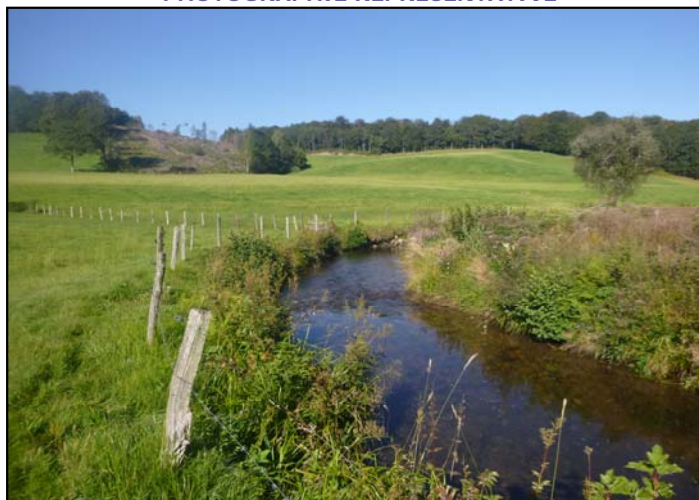
**PHOTOGRAPHIE REPRÉSENTATIVE**

<b>Longueur :</b> 323 m <b>Largeur (en eau / plein bord) :</b> 4 / 5 m <b>Conductivité (aval) :</b> 49 µS/cm	<b>Occupation(s) du sol dominante(s) :</b> pré et pâtures  <b>Commune(s) riveraine(s) :</b> Calviac
--	--

Agir sur l'origine des dépôts et sur la cause du colmatage des substrats à l'aval  
 Réduire les matières en suspension et les apports diffus en matières organiques à l'aval  
 Supprimer un facteur de mortalité pour la moule perlière, par piégeage en milieu inhospitalier après avalaison, ou écrasement, ou asphyxie  
 Reconquête du milieu par la moule perlière (espace rendu recolonisable)

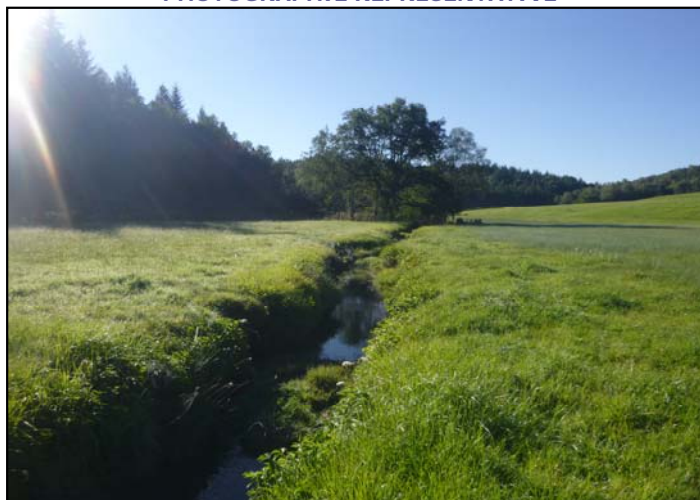
**PHOTOGRAPHIE REPRÉSENTATIVE**

**Longueur :** 154 m

Améliorer la continuité écologique générale (transport solide, déplacements biologiques)  
 Supprimer un facteur de mortalité pour la moule perlière, par piégeage en milieu inhospitalier après avalaison, ou écrasement, ou asphyxie  
 Reconquête du milieu par la moule perlière (espace rendu recolonisable)  
 Améliorer la fonctionnalité de "lisière écologique" de la berge  
 Agir sur l'origine des dépôts et sur la cause du colmatage des substrats à l'aval  
 Réduire les matières en suspension et les apports diffus en matières organiques à l'aval  
 Protéger les activités humaines riveraines  
 Améliorer la stabilité physique de la berge par optimisation du rôle protecteur de la ripisylve  
 Optimiser la fonction de filtre biologique de la ripisylve  
 Optimiser la fonction régulatrice de la ripisylve sur le régime thermique du cours d'eau  
 Améliorer la fonction de corridor biologique du cours d'eau

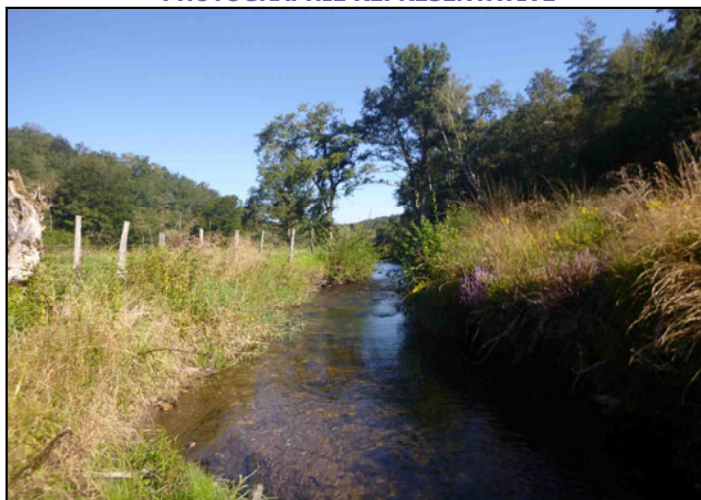
**PHOTOGRAPHIE REPRÉSENTATIVE**

**Longueur :** 187 m
