# Diagnostic terrain des bassins versants à moules perlières

*Affluents de la Cère (15, 46)*

## Fiches de synthèse par tronçon

Juin 2015

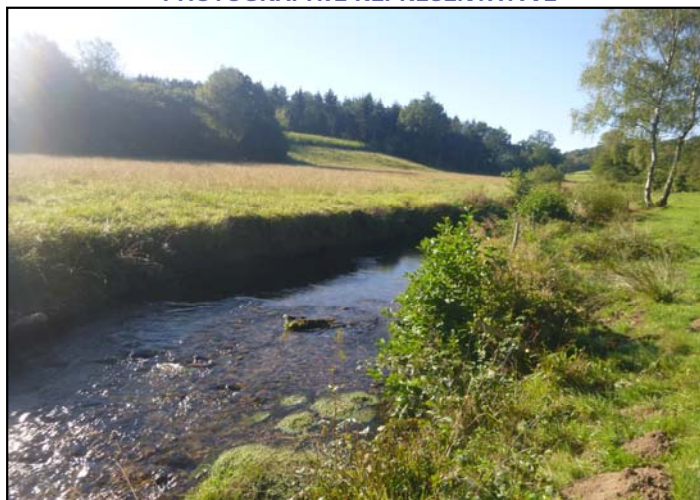
**PHOTOGRAPHIE REPRÉSENTATIVE**

**Longueur :** 270 m

Agir sur l'origine des dépôts et sur la cause du colmatage des substrats à l'aval  
 Réduire les matières en suspension et les apports diffus en matières organiques à l'aval  
 Supprimer un facteur de mortalité pour la moule perlière, par piégeage en milieu inhospitalier après avalaison, ou écrasement, ou asphyxie  
 Reconquête du milieu par la moule perlière (espace rendu recolonisable)

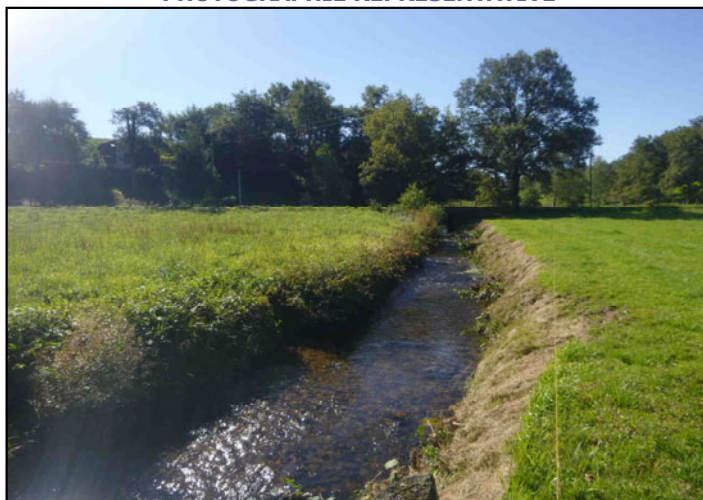
**PHOTOGRAPHIE REPRÉSENTATIVE**

<b>Longueur :</b> 65 m <b>Largeur (en eau / plein bord) :</b> 3 / 4 m <b>Conductivité (aval) :</b> 49 µS/cm	<b>Occupation(s) du sol dominante(s) :</b> pré et pâtures  <b>Commune(s) riveraine(s) :</b> Calviac
---	--

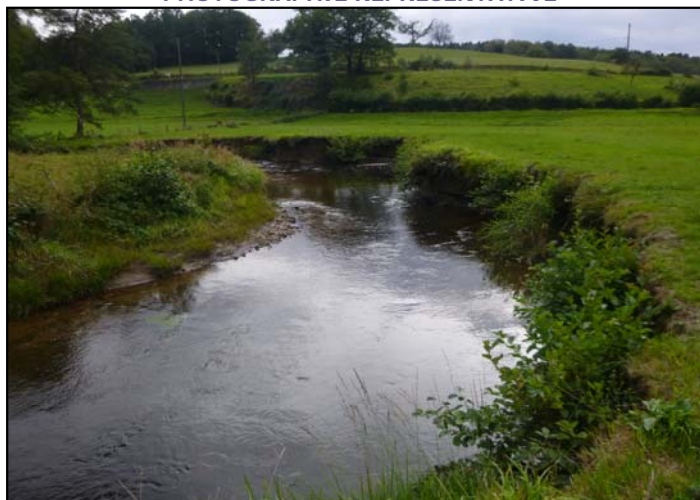
**PHOTOGRAPHIE REPRÉSENTATIVE**

**Longueur :** 85 m

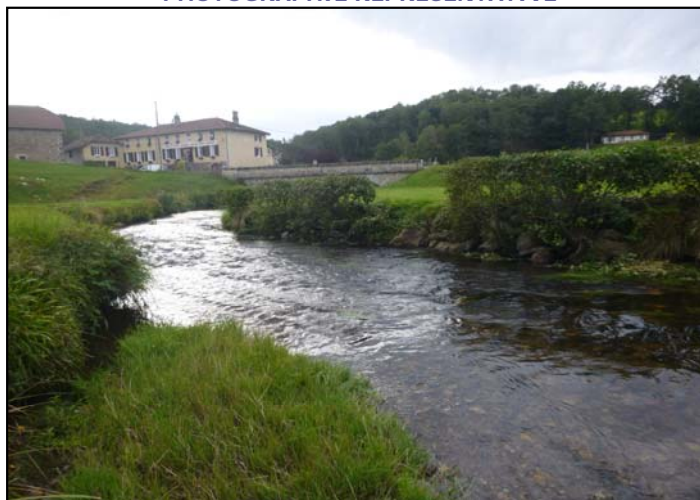
**PHOTOGRAPHIE REPRÉSENTATIVE**

**Longueur :** 254 m

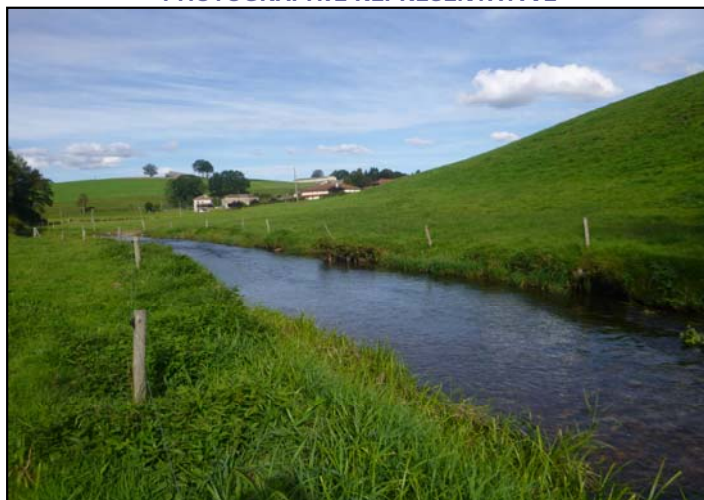
**PHOTOGRAPHIE REPRÉSENTATIVE**

<b>Longueur :</b> 314 m <b>Largeur (en eau / plein bord) :</b> 7 / 9 m <b>Conductivité (aval) :</b> 53 µS/cm	<b>Occupation(s) du sol dominante(s) :</b> pré et pâtures  <b>Commune(s) riveraine(s) :</b> Calviac
--	--

Optimiser la fonction de filtre biologique de la ripisylve  
 Optimiser la fonction régulatrice de la ripisylve sur le régime thermique du cours d'eau  
 Améliorer la fonction de corridor biologique du cours d'eau  
 Améliorer la stabilité physique de la berge par optimisation du rôle protecteur de la ripisylve  
 Réduire ou supprimer des apports agricoles diffus, directs ou indirects  
 Adapter les pratiques agricoles et/ou sylvicoles  
 Agir sur l'origine des dépôts et sur la cause du colmatage des substrats à l'aval  
 Réduire les matières en suspension et les apports diffus en matières organiques à l'aval  
 Supprimer un facteur de mortalité pour la moule perlière, par piégeage en milieu inhospitalier après avalaison, ou écrasement, ou asphyxie  
 Reconquête du milieu par la moule perlière (espace rendu recolonisable)

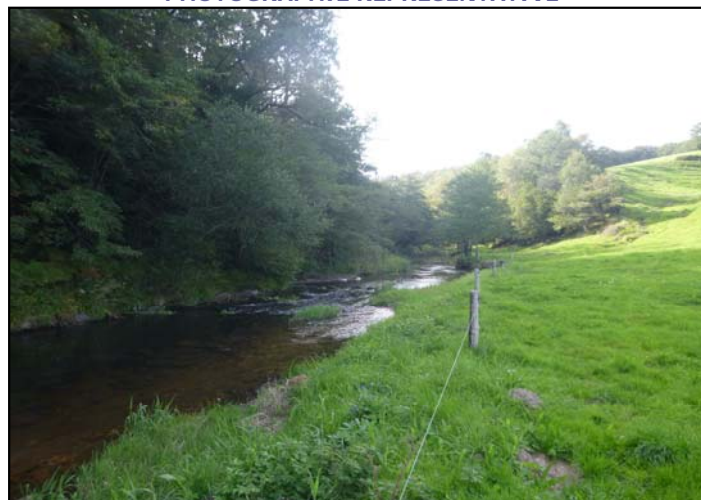
**PHOTOGRAPHIE REPRÉSENTATIVE**

<b>Longueur :</b> 145 m <b>Largeur (en eau / plein bord) :</b> 7 / 10 m <b>Conductivité (aval) :</b> 54 µS/cm	<b>Occupation(s) du sol dominante(s) :</b> forêts et bois ; pré et pâtures <b>Commune(s) riveraine(s) :</b> Calviac
---	---

Restaurer de bonnes conditions d'écoulement des eaux (présence d'embâcles(s))

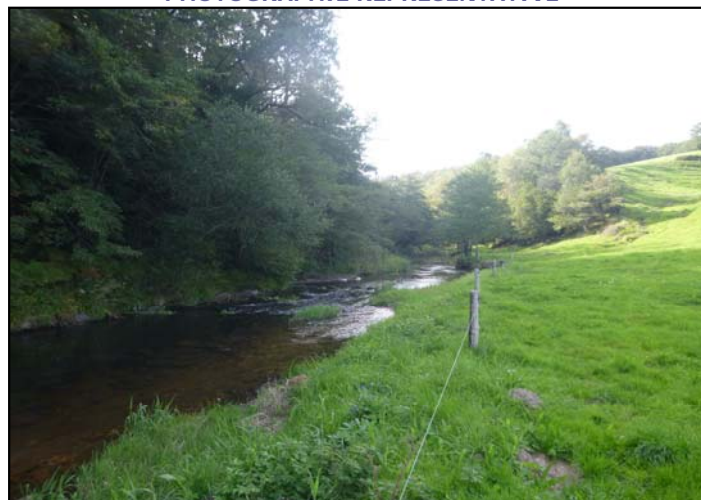
**PHOTOGRAPHIE REPRÉSENTATIVE**

<b>Longueur :</b> 145 m <b>Largeur (en eau / plein bord) :</b> 7 / 10 m <b>Conductivité (aval) :</b> 54 µS/cm	<b>Occupation(s) du sol dominante(s) :</b> forêts et bois ; pré et pâtures <b>Commune(s) riveraine(s) :</b> Calviac
---	---

Restaurer de bonnes conditions d'écoulement des eaux (présence d'embâcles(s))

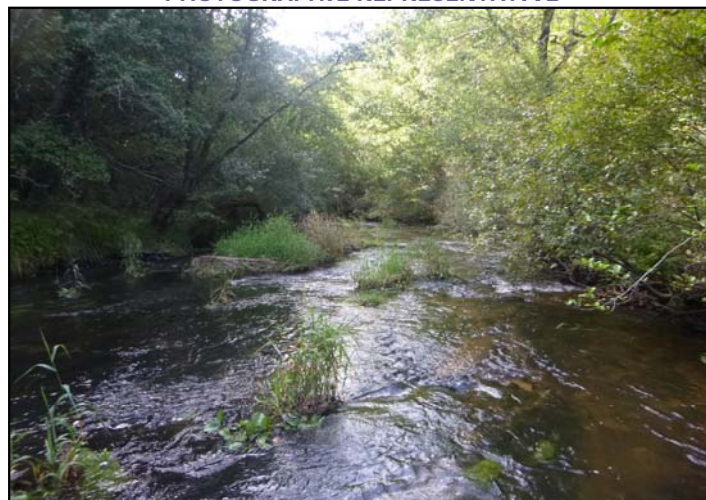
**PHOTOGRAPHIE REPRÉSENTATIVE**

<b>Longueur :</b> 63 m <b>Largeur (en eau / plein bord) :</b> 9,6 / 11,2 m <b>Conductivité (aval) :</b> 52 µS/cm	<b>Occupation(s) du sol dominante(s) :</b> forêts et bois  <b>Commune(s) riveraine(s) :</b> Calviac
--	--

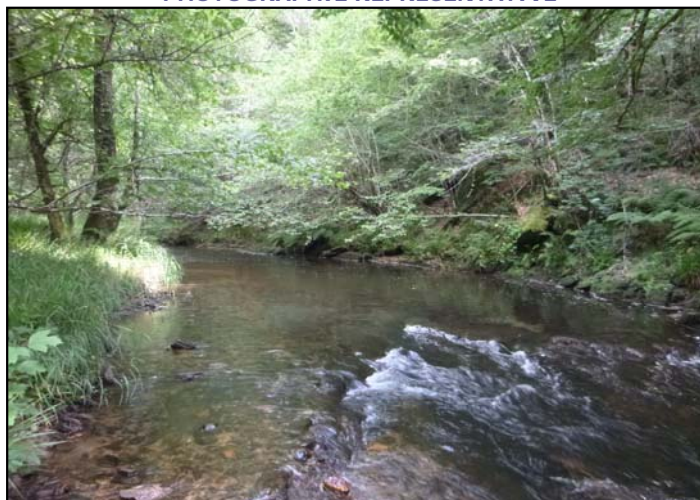
**PHOTOGRAPHIE REPRÉSENTATIVE**

**Longueur :** 247 m

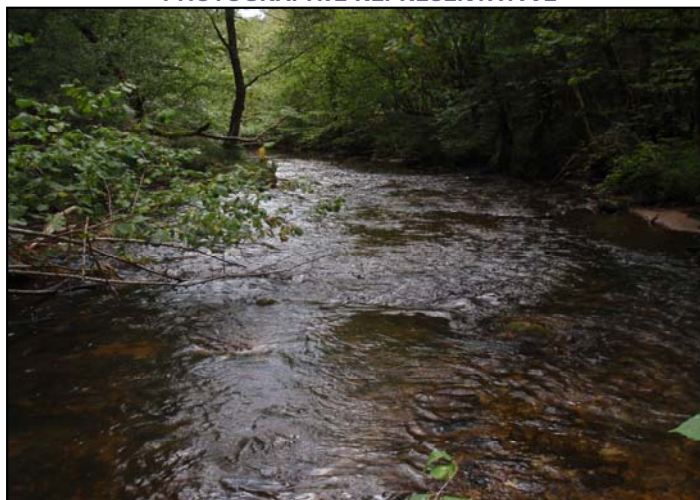
**PHOTOGRAPHIE REPRÉSENTATIVE**

**Longueur :** 263 m

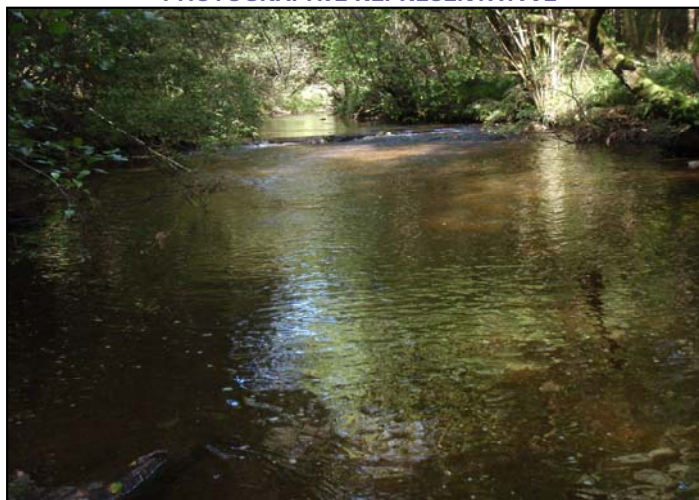
**PHOTOGRAPHIE REPRÉSENTATIVE**

<b>Longueur :</b> 352 m <b>Largeur (en eau / plein bord) :</b> 10 / 10,5 m <b>Conductivité (aval) :</b> 52 µS/cm	<b>Occupation(s) du sol dominante(s) :</b> forêts et bois <b>Commune(s) riveraine(s) :</b> Calviac
--	--

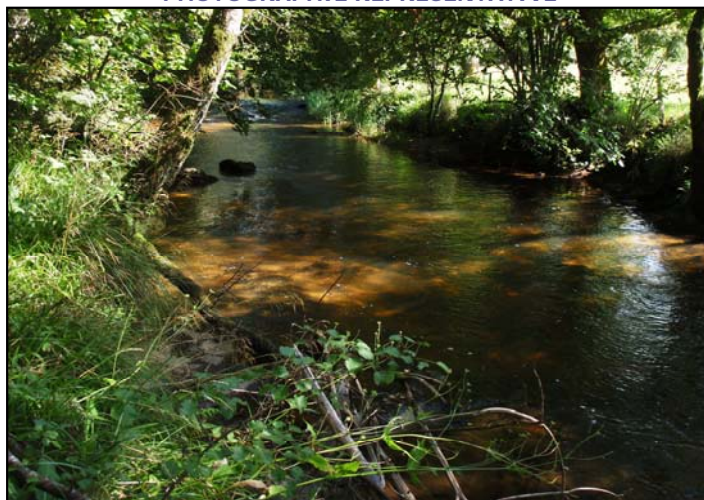
**PHOTOGRAPHIE REPRÉSENTATIVE**

### DESCRIPTION

<b>Longueur :</b> 236 m <b>Largeur (en eau / plein bord) :</b> 9 / 10,5 m <b>Conductivité (aval) :</b> 52 µS/cm	<b>Occupation(s) du sol dominante(s) :</b> forêts et bois ; pré et pâtures <b>Commune(s) riveraine(s) :</b> Calviac
---	---

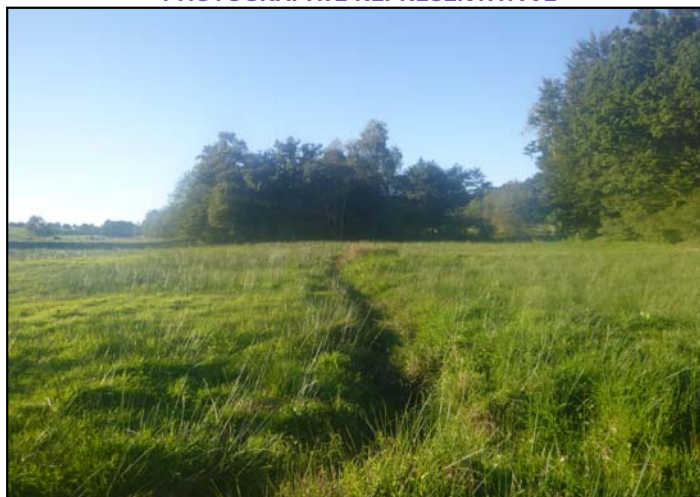
**PHOTOGRAPHIE REPRÉSENTATIVE**

**DESCRIPTION**

**Longueur :** 118 m

Restaurer de bonnes conditions d'écoulement des eaux (présence d'embâcles(s))  
 Réduire ou supprimer des rejets polluants ponctuels  
 Agir sur l'origine des dépôts et sur la cause du colmatage des substrats à l'aval  
 Réduire les matières en suspension et les apports diffus en matières organiques à l'aval  
 Supprimer un facteur de mortalité pour la moule perlière, par piégeage en milieu inhospitalier après avalaison, ou écrasement, ou asphyxie  
 Reconquête du milieu par la moule perlière (espace rendu recolonisable)

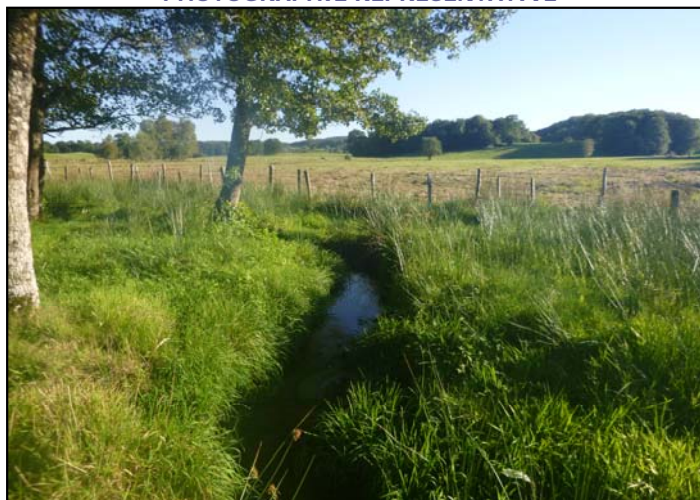
**PHOTOGRAPHIE REPRÉSENTATIVE**

**DESCRIPTION**

**Longueur :** 255 m

Agir sur l'origine des dépôts et sur la cause du colmatage des substrats à l'aval  
 Réduire les matières en suspension et les apports diffus en matières organiques à l'aval  
 Supprimer un facteur de mortalité pour la moule perlière, par piégeage en milieu inhospitalier après avalaison, ou écrasement, ou asphyxie  
 Reconquête du milieu par la moule perlière (espace rendu recolonisable)

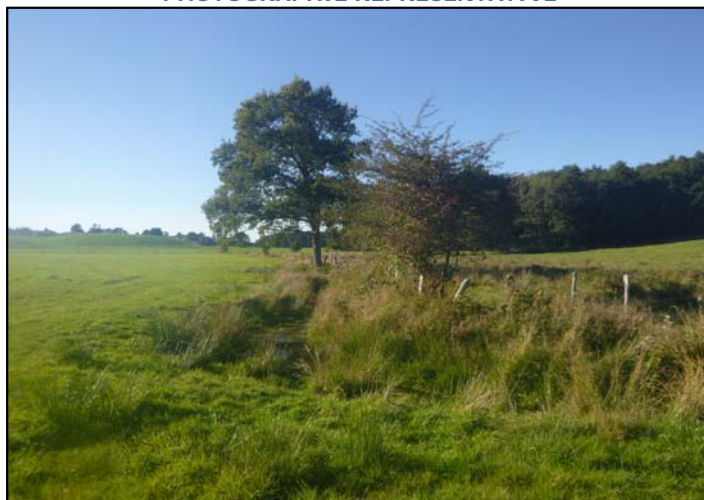
**PHOTOGRAPHIE REPRÉSENTATIVE**

**DESCRIPTION**

<b>Longueur :</b> 190 m <b>Largeur (en eau / plein bord) :</b> 1 / 1,5 m <b>Conductivité (aval) :</b> 105 µS/cm	<b>Occupation(s) du sol dominante(s) :</b> pré et pâtures  <b>Commune(s) riveraine(s) :</b> Glénat ; Saint-Saury
---	---

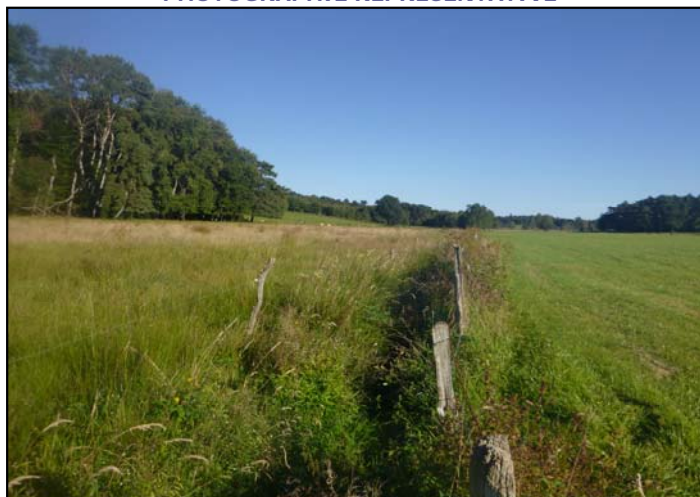
**PHOTOGRAPHIE REPRÉSENTATIVE**

### DESCRIPTION

**Longueur :** 128 m

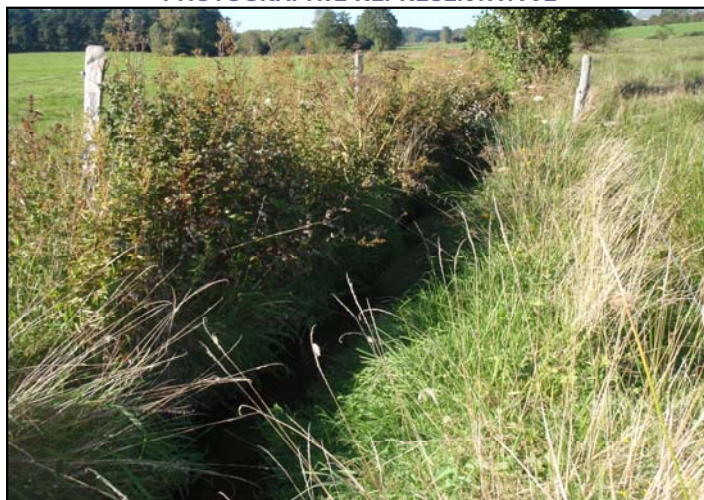
**PHOTOGRAPHIE REPRÉSENTATIVE**

**DESCRIPTION**

<b>Longueur :</b> 227 m <b>Largeur (en eau / plein bord) :</b> 0,9 / 1,2 m <b>Conductivité (aval) :</b> 98 µS/cm	<b>Occupation(s) du sol dominante(s) :</b> pré et pâtures  <b>Commune(s) riveraine(s) :</b> Glénat ; Saint-Saury
--	---

Réduire ou supprimer des rejets polluants ponctuels  
 Agir sur l'origine des dépôts et sur la cause du colmatage des substrats à l'aval  
 Réduire les matières en suspension et les apports diffus en matières organiques à l'aval  
 Supprimer un facteur de mortalité pour la moule perlière, par piégeage en milieu inhospitalier après avalaison, ou écrasement, ou asphyxie  
 Reconquête du milieu par la moule perlière (espace rendu recolonisable)

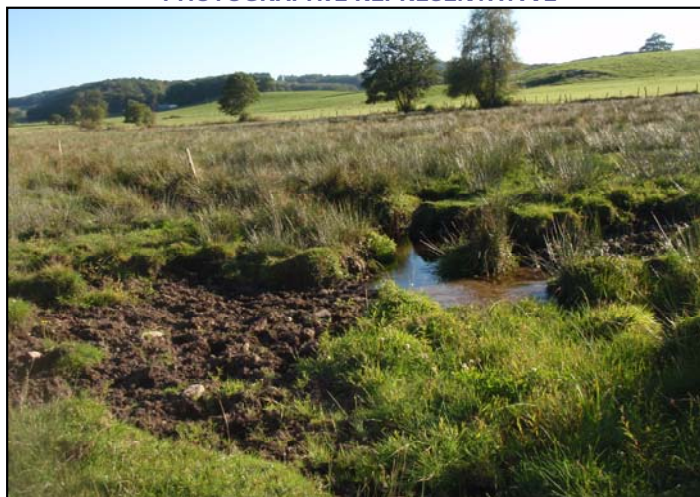
**PHOTOGRAPHIE REPRÉSENTATIVE**

**DESCRIPTION**

**Longueur :** 245 m

Améliorer la continuité écologique générale (transport solide, déplacements biologiques)  
 Réduire ou supprimer des rejets polluants ponctuels  
 Agir sur l'origine des dépôts et sur la cause du colmatage des substrats à l'aval  
 Réduire les matières en suspension et les apports diffus en matières organiques à l'aval  
 Supprimer un facteur de mortalité pour la moule perlière, par piégeage en milieu inhospitalier après avalaison, ou écrasement, ou asphyxie  
 Reconquête du milieu par la moule perlière (espace rendu recolonisable)

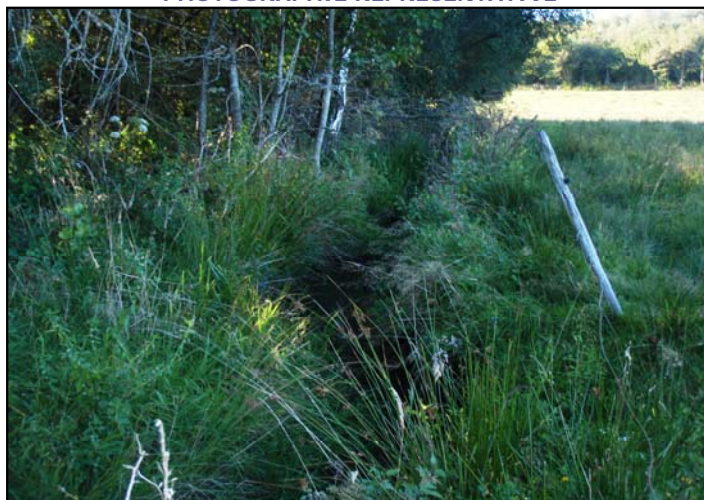
**PHOTOGRAPHIE REPRÉSENTATIVE**

**DESCRIPTION**

<b>Longueur :</b> 223 m <b>Largeur (en eau / plein bord) :</b> 1,4 / 1,9 m <b>Conductivité (aval) :</b> 93 µS/cm	<b>Occupation(s) du sol dominante(s) :</b> pré et pâtures  <b>Commune(s) riveraine(s) :</b> Glénat ; Saint-Saury
--	---

Restaurer de bonnes conditions d'écoulement des eaux (présence d'embâcles(s))  
 Réduire ou supprimer des rejets polluants ponctuels  
 Agir sur l'origine des dépôts et sur la cause du colmatage des substrats à l'aval  
 Réduire les matières en suspension et les apports diffus en matières organiques à l'aval  
 Supprimer un facteur de mortalité pour la moule perlière, par piégeage en milieu inhospitalier après avalaison, ou écrasement, ou asphyxie  
 Reconquête du milieu par la moule perlière (espace rendu recolonisable)

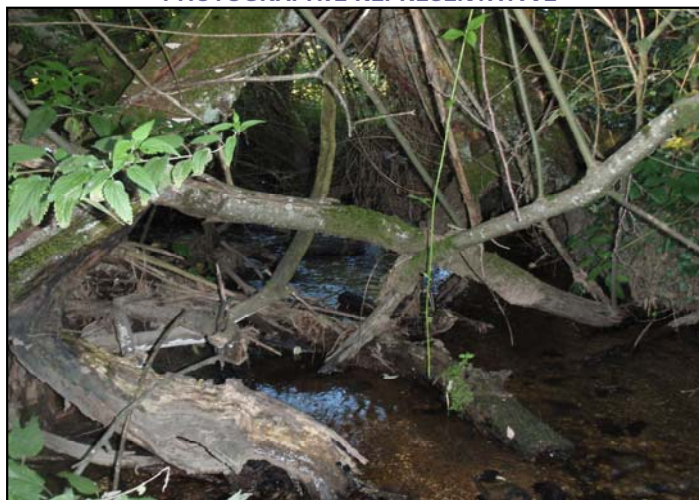
**PHOTOGRAPHIE REPRÉSENTATIVE**

### DESCRIPTION

<b>Longueur :</b> 168 m <b>Largeur (en eau / plein bord) :</b> 1,3 / 1,7 m <b>Conductivité (aval) :</b> 92 µS/cm	<b>Occupation(s) du sol dominante(s) :</b> pré et pâtures  <b>Commune(s) riveraine(s) :</b> Glénat ; Saint-Saury
--	---

Agir sur l'origine des dépôts et sur la cause du colmatage des substrats à l'aval  
 Réduire les matières en suspension et les apports diffus en matières organiques à l'aval  
 Supprimer un facteur de mortalité pour la moule perlière, par piégeage en milieu inhospitalier après avalaison, ou écrasement, ou asphyxie  
 Reconquête du milieu par la moule perlière (espace rendu recolonisable)

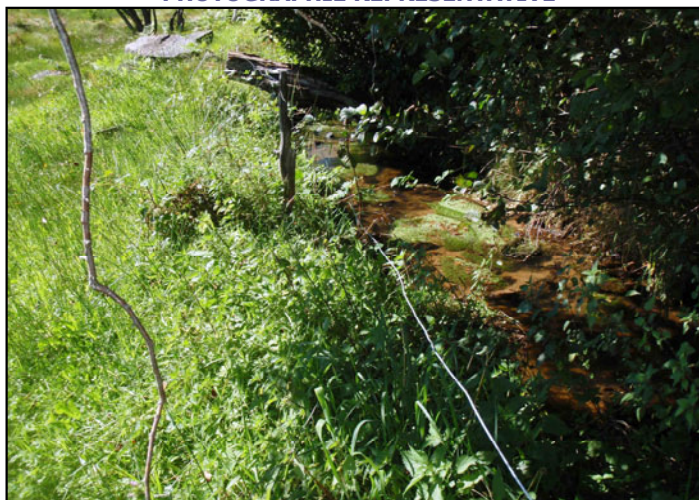
**PHOTOGRAPHIE REPRÉSENTATIVE**

**DESCRIPTION**

**Longueur :** 113 m

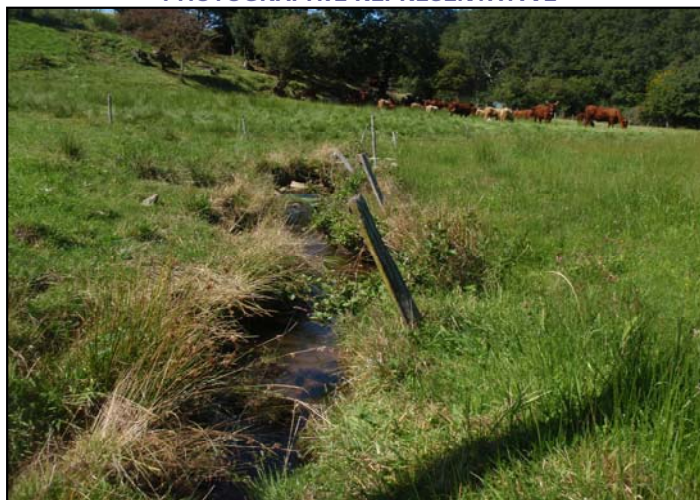
**PHOTOGRAPHIE REPRÉSENTATIVE**

### DESCRIPTION

<b>Longueur :</b> 348 m <b>Largeur (en eau / plein bord) :</b> 1,1 / 1,4 m <b>Conductivité (aval) :</b> 91 µS/cm	<b>Occupation(s) du sol dominante(s) :</b> pré et pâtures  <b>Commune(s) riveraine(s) :</b> Glénat ; Saint-Saury
--	---

Restaurer de bonnes conditions d'écoulement des eaux (présence d'embâcles(s))  
 Réduire ou supprimer des rejets polluants ponctuels  
 Agir sur l'origine des dépôts et sur la cause du colmatage des substrats à l'aval  
 Réduire les matières en suspension et les apports diffus en matières organiques à l'aval  
 Supprimer un facteur de mortalité pour la moule perlière, par piégeage en milieu inhospitalier après avalaison, ou écrasement, ou asphyxie  
 Reconquête du milieu par la moule perlière (espace rendu recolonisable)

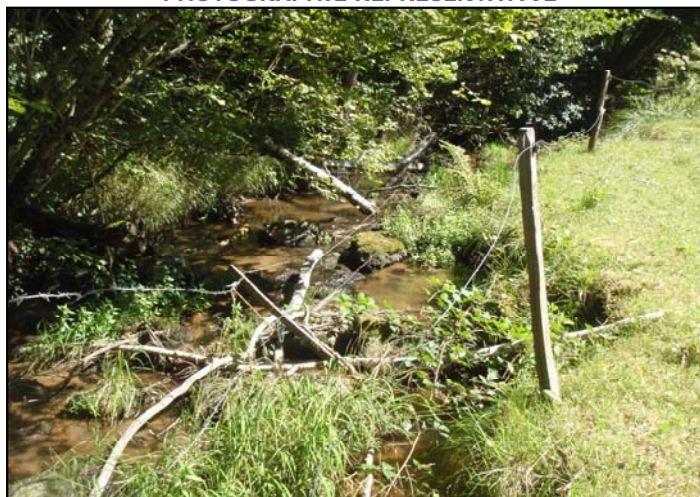
**PHOTOGRAPHIE REPRÉSENTATIVE**

**DESCRIPTION**

**Longueur :** 417 m

Restaurer de bonnes conditions d'écoulement des eaux (présence d'embâcles(s))  
 Réduire ou supprimer des rejets polluants ponctuels  
 Agir sur l'origine des dépôts et sur la cause du colmatage des substrats à l'aval  
 Réduire les matières en suspension et les apports diffus en matières organiques à l'aval  
 Supprimer un facteur de mortalité pour la moule perlière, par piégeage en milieu inhospitalier après avalaison, ou écrasement, ou asphyxie  
 Reconquête du milieu par la moule perlière (espace rendu recolonisable)

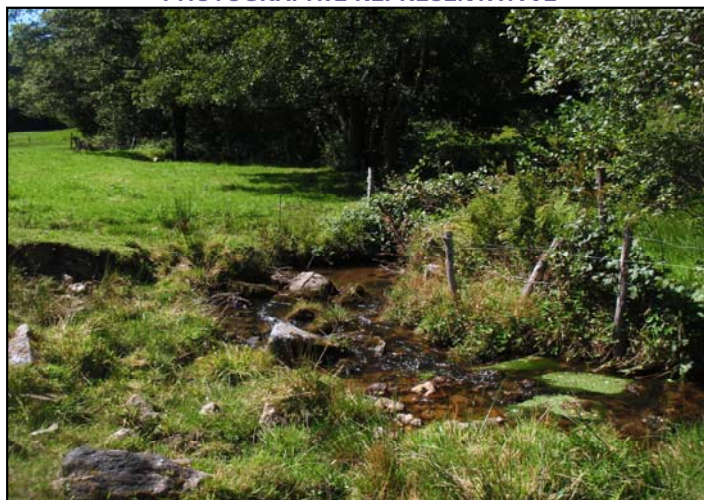
**PHOTOGRAPHIE REPRÉSENTATIVE**

### DESCRIPTION

<b>Longueur :</b> 142 m <b>Largeur (en eau / plein bord) :</b> 1,6 / 2,2 m <b>Conductivité (aval) :</b> 92 µS/cm	<b>Occupation(s) du sol dominante(s) :</b> pré et pâtures  <b>Commune(s) riveraine(s) :</b> Glénat ; Saint-Saury
--	---

Agir sur l'origine des dépôts et sur la cause du colmatage des substrats à l'aval  
 Réduire les matières en suspension et les apports diffus en matières organiques à l'aval  
 Supprimer un facteur de mortalité pour la moule perlière, par piégeage en milieu inhospitalier après avalaison, ou écrasement, ou asphyxie  
 Reconquête du milieu par la moule perlière (espace rendu recolonisable)

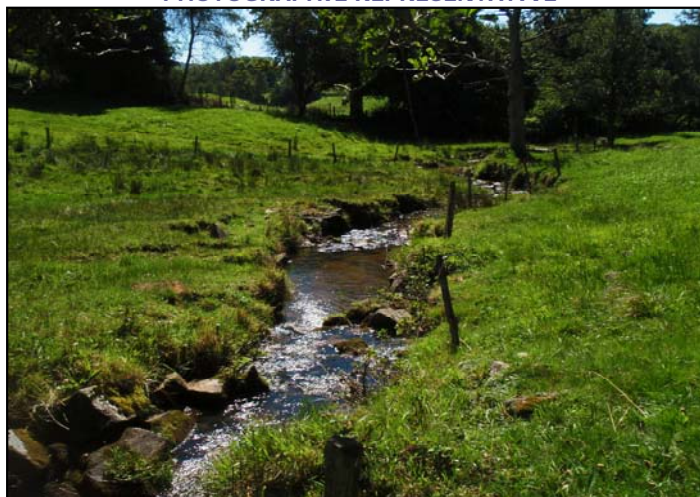
**PHOTOGRAPHIE REPRÉSENTATIVE**

**DESCRIPTION**

**Longueur :** 73 m

Agir sur l'origine des dépôts et sur la cause du colmatage des substrats à l'aval  
 Réduire les matières en suspension et les apports diffus en matières organiques à l'aval  
 Supprimer un facteur de mortalité pour la moule perlière, par piégeage en milieu inhospitalier après avalaison, ou écrasement, ou asphyxie  
 Reconquête du milieu par la moule perlière (espace rendu recolonisable)

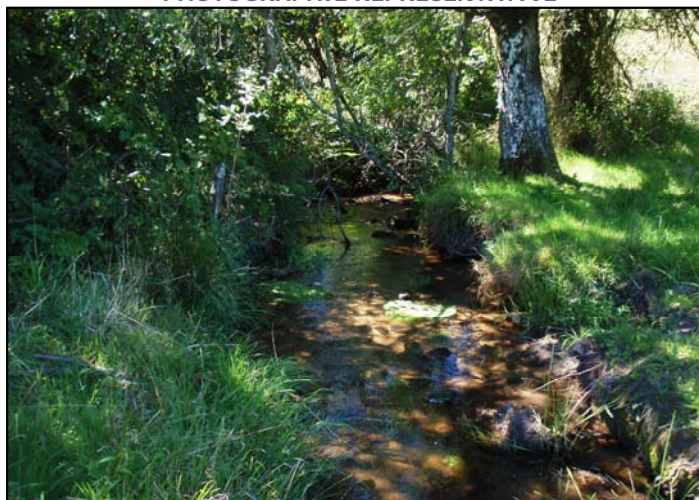
**PHOTOGRAPHIE REPRÉSENTATIVE**

### DESCRIPTION

<b>Longueur :</b> 186 m <b>Largeur (en eau / plein bord) :</b> 1,6 / 2 m <b>Conductivité (aval) :</b> 93 µS/cm	<b>Occupation(s) du sol dominante(s) :</b> pré et pâtures  <b>Commune(s) riveraine(s) :</b> Glénat ; Saint-Saury
--	---

Restaurer de bonnes conditions d'écoulement des eaux (présence d'embâcles(s))  
 Agir sur l'origine des dépôts et sur la cause du colmatage des substrats à l'aval  
 Réduire les matières en suspension et les apports diffus en matières organiques à l'aval  
 Supprimer un facteur de mortalité pour la moule perlière, par piégeage en milieu inhospitalier après avalaison, ou écrasement, ou asphyxie  
 Reconquête du milieu par la moule perlière (espace rendu recolonisable)

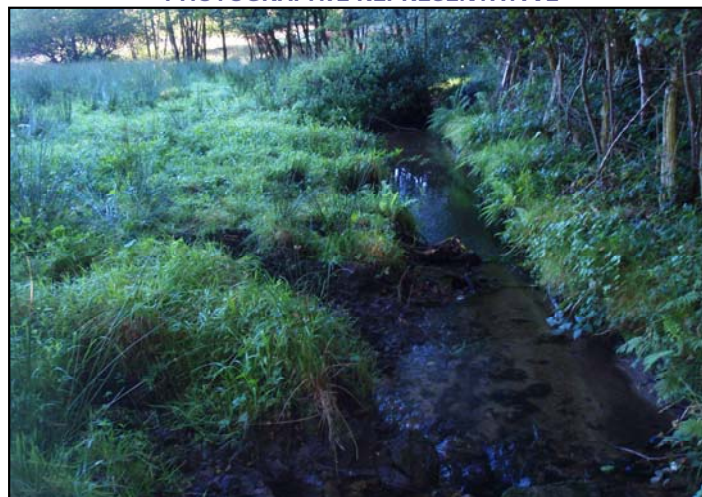
**PHOTOGRAPHIE REPRÉSENTATIVE**

### DESCRIPTION

**Longueur :** 518 m

Restaurer de bonnes conditions d'écoulement des eaux (présence d'embâcles(s))  
 Agir sur l'origine des dépôts et sur la cause du colmatage des substrats à l'aval  
 Réduire les matières en suspension et les apports diffus en matières organiques à l'aval  
 Supprimer un facteur de mortalité pour la moule perlière, par piégeage en milieu inhospitalier après avalaison, ou écrasement, ou asphyxie  
 Reconquête du milieu par la moule perlière (espace rendu recolonisable)

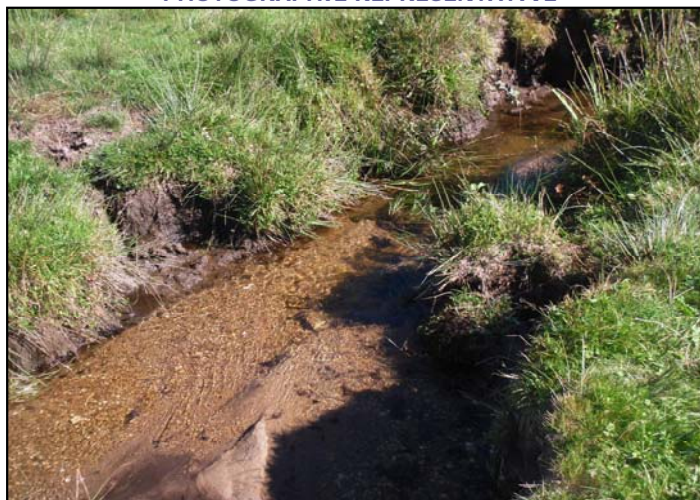
**PHOTOGRAPHIE REPRÉSENTATIVE**

### DESCRIPTION

**Longueur :** 484 m

Restaurer de bonnes conditions d'écoulement des eaux (présence d'embâcles(s))  
 Réduire ou supprimer des rejets polluants ponctuels  
 Agir sur l'origine des dépôts et sur la cause du colmatage des substrats à l'aval  
 Réduire les matières en suspension et les apports diffus en matières organiques à l'aval  
 Supprimer un facteur de mortalité pour la moule perlière, par piégeage en milieu inhospitalier après avalaison, ou écrasement, ou asphyxie  
 Reconquête du milieu par la moule perlière (espace rendu recolonisable)

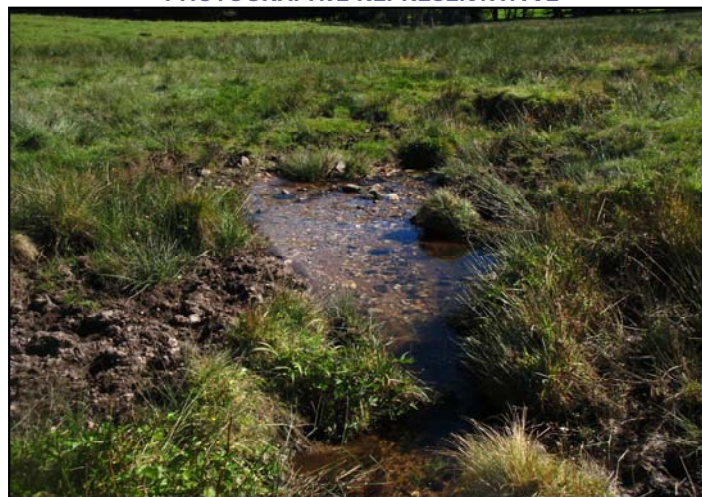
**PHOTOGRAPHIE REPRÉSENTATIVE**

**DESCRIPTION**

**Longueur :** 212 m

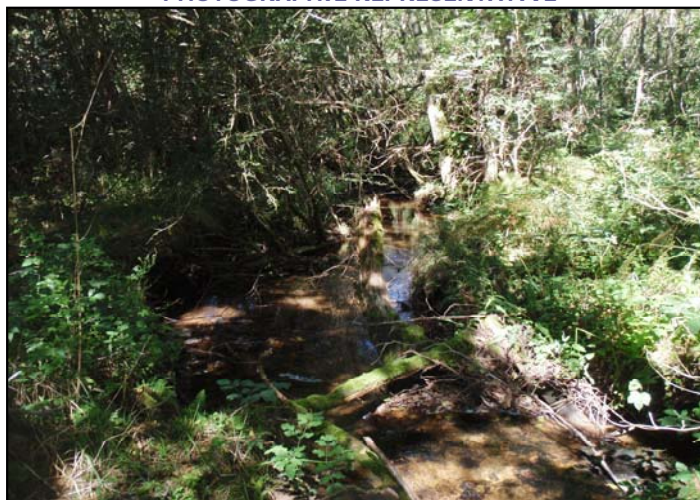
**PHOTOGRAPHIE REPRÉSENTATIVE**

**DESCRIPTION**

**Longueur :** 451 m

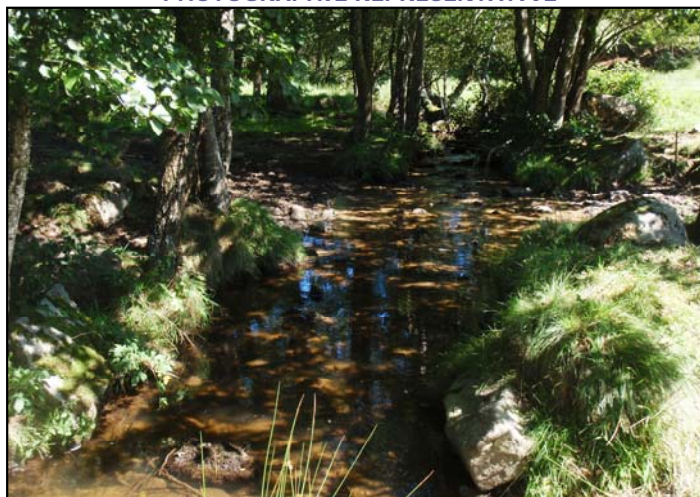
**PHOTOGRAPHIE REPRÉSENTATIVE**

**DESCRIPTION**

**Longueur :** 189 m

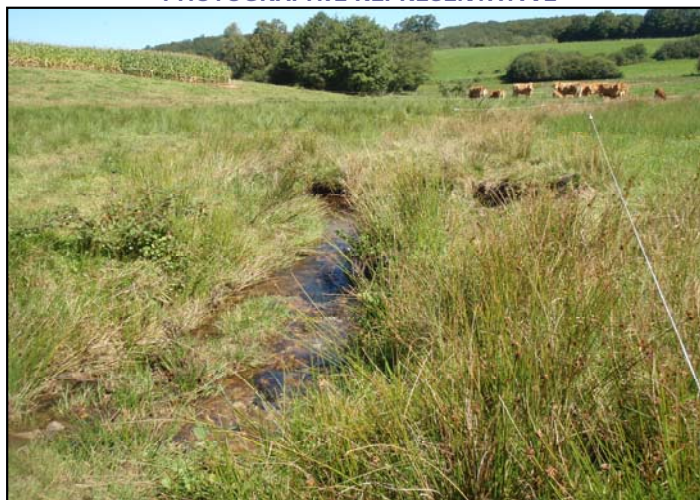
**PHOTOGRAPHIE REPRÉSENTATIVE**

### DESCRIPTION

**Longueur :** 327 m

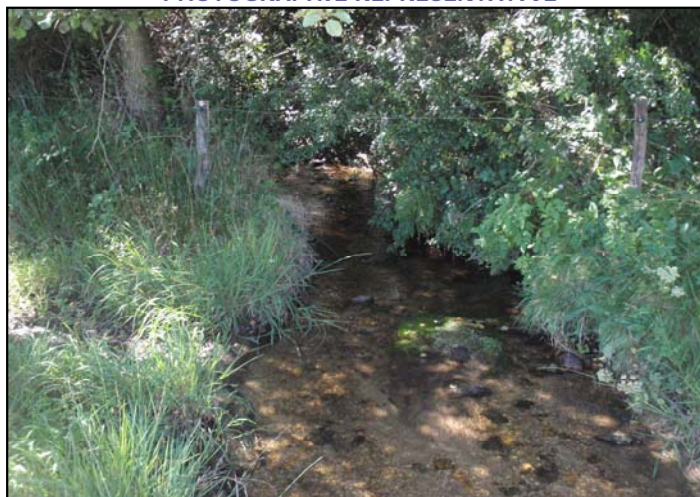
**PHOTOGRAPHIE REPRÉSENTATIVE**

### DESCRIPTION

**Longueur :** 148 m

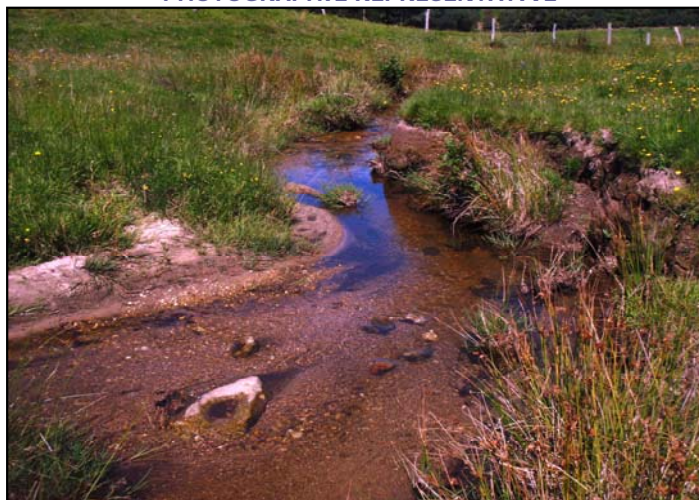
**PHOTOGRAPHIE REPRÉSENTATIVE**

### DESCRIPTION

<b>Longueur :</b> 461 m <b>Largeur (en eau / plein bord) :</b> 1,4 / 1,6 m <b>Conductivité (aval) :</b> 69 µS/cm	<b>Occupation(s) du sol dominante(s) :</b> zone humide ; pré et pâtures  <b>Commune(s) riveraine(s) :</b> Saint-Saury
--	--

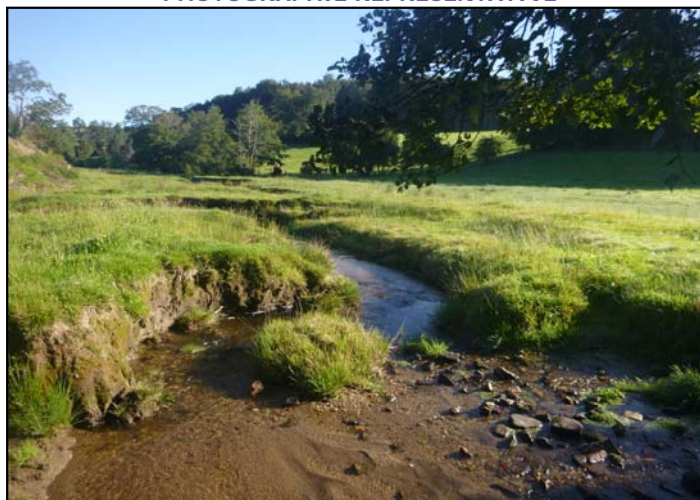
**PHOTOGRAPHIE REPRÉSENTATIVE**

**DESCRIPTION**

**Longueur :** 100 m

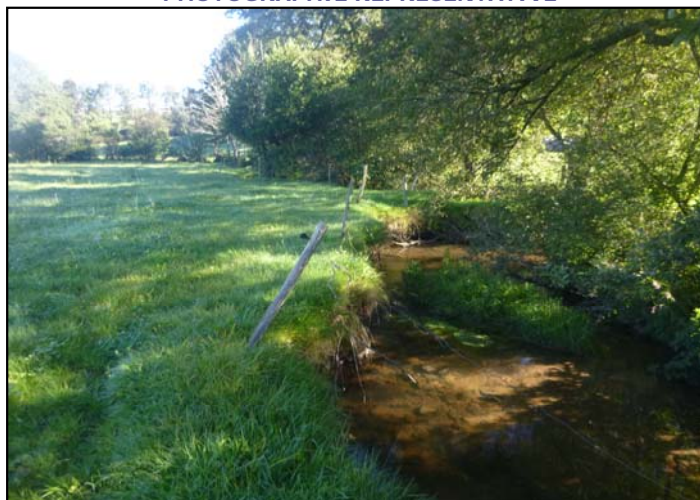
**PHOTOGRAPHIE REPRÉSENTATIVE**

**Longueur :** 309 m

Restaurer de bonnes conditions d'écoulement des eaux (présence d'embâcles(s))  
 Agir sur l'origine des dépôts et sur la cause du colmatage des substrats à l'aval  
 Réduire les matières en suspension et les apports diffus en matières organiques à l'aval  
 Supprimer un facteur de mortalité pour la moule perlière, par piégeage en milieu inhospitalier après avalaison, ou écrasement, ou asphyxie  
 Reconquête du milieu par la moule perlière (espace rendu recolonisable)

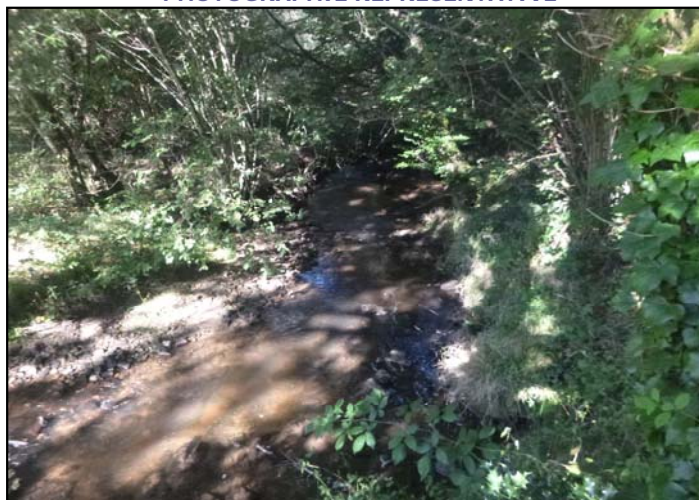
**PHOTOGRAPHIE REPRÉSENTATIVE**

<b>COURS D'EAU : RESSÈGUE</b>  <b>Date du relevé :</b> 03/09/2014 <b>Conditions hydrologiques :</b> Étiage à basses eaux	<b>TRONÇON : RES028</b> <b>Coordonnées Lambert 93 (m) :</b> <i>Limite amont (X/Y) :</i> 632 274 / 6 422 471 <i>Limite aval (X/Y) :</i> 632 229 / 6 422 530
---	---

<b>Longueur :</b> 74 m <b>Largeur (en eau / plein bord) :</b> 4 / 5 m <b>Conductivité (aval) :</b> 77 µS/cm	<b>Occupation(s) du sol dominante(s) :</b> forêts et bois  <b>Commune(s) riveraine(s) :</b> Glénat ; Saint-Saury
---	---

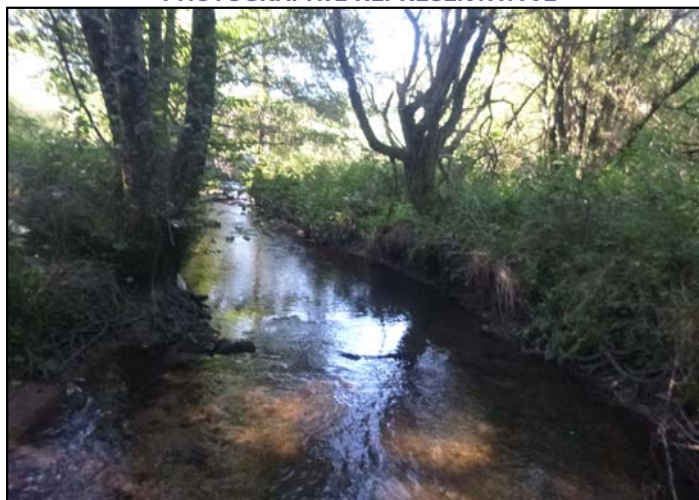
**PHOTOGRAPHIE REPRÉSENTATIVE**

<b>COURS D'EAU : RESSÈGUE</b>  <b>Date du relevé :</b> 03/09/2014 <b>Conditions hydrologiques :</b> Étiage à basses eaux	<b>TRONÇON : RES029</b> <b>Coordonnées Lambert 93 (m) :</b> <i>Limite amont (X/Y) :</i> 632 229 / 6 422 530 <i>Limite aval (X/Y) :</i> 632 083 / 6 422 749
---	---

<b>Longueur :</b> 267 m <b>Largeur (en eau / plein bord) :</b> 2 / 3 m <b>Conductivité (aval) :</b> 76 µS/cm	<b>Occupation(s) du sol dominante(s) :</b> pré et pâtures <b>Commune(s) riveraine(s) :</b> Glénat ; Saint-Saury
--	---

Restaurer de bonnes conditions d'écoulement des eaux (présence d'embâcles(s))  
 Agir sur l'origine des dépôts et sur la cause du colmatage des substrats à l'aval  
 Réduire les matières en suspension et les apports diffus en matières organiques à l'aval  
 Supprimer un facteur de mortalité pour la moule perlière, par piégeage en milieu inhospitalier après avalaison, ou écrasement, ou asphyxie  
 Reconquête du milieu par la moule perlière (espace rendu recolonisable)

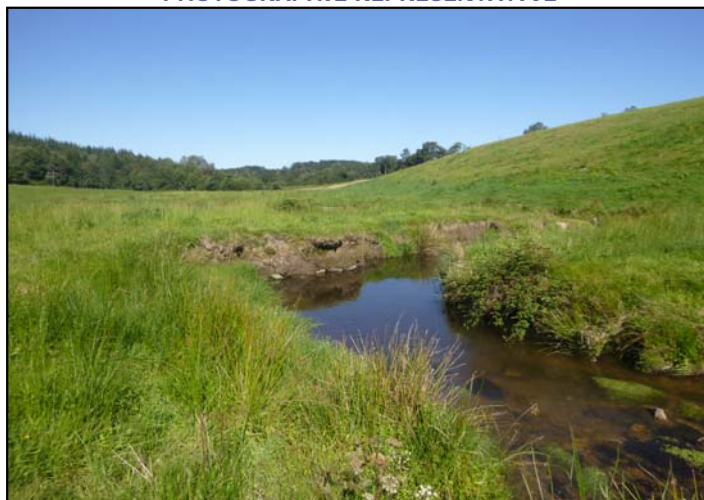
**PHOTOGRAPHIE REPRÉSENTATIVE**

<b>COURS D'EAU : RESSÈGUE</b>  <b>Date du relevé :</b> 03/09/2014 <b>Conditions hydrologiques :</b> Étiage à basses eaux	<b>TRONÇON : RES030</b> <b>Coordonnées Lambert 93 (m) :</b> <i>Limite amont (X/Y) :</i> 632 083 / 6 422 749 <i>Limite aval (X/Y) :</i> 631 881 / 6 422 873
---	---

<b>Longueur :</b> 352 m <b>Largeur (en eau / plein bord) :</b> 2 / 3 m <b>Conductivité (aval) :</b> 77 µS/cm	<b>Occupation(s) du sol dominante(s) :</b> pré et pâtures  <b>Commune(s) riveraine(s) :</b> Saint-Saury
--	--

Agir sur l'origine des dépôts et sur la cause du colmatage des substrats à l'aval  
 Réduire les matières en suspension et les apports diffus en matières organiques à l'aval  
 Supprimer un facteur de mortalité pour la moule perlière, par piégeage en milieu inhospitalier après avalaison, ou écrasement, ou asphyxie  
 Reconquête du milieu par la moule perlière (espace rendu recolonisable)

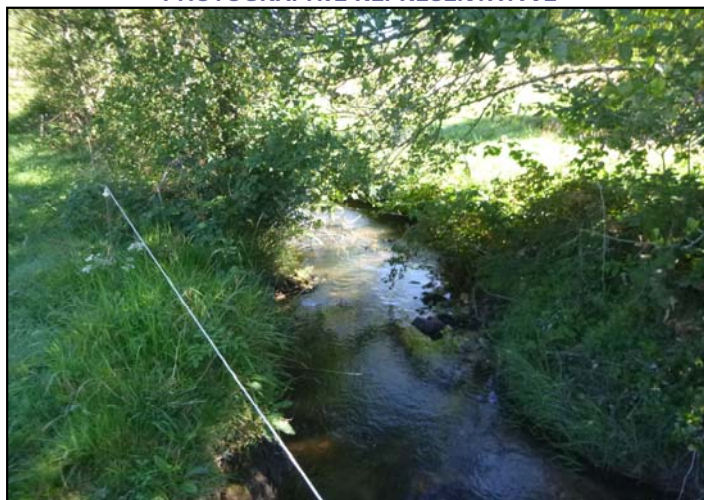
**PHOTOGRAPHIE REPRÉSENTATIVE**

<b>COURS D'EAU : RESSÈGUE</b>  <b>Date du relevé :</b> 03/09/2014 <b>Conditions hydrologiques :</b> Étiage à basses eaux	<b>TRONÇON : RES031</b> <b>Coordonnées Lambert 93 (m) :</b> <i>Limite amont (X/Y) :</i> 631 881 / 6 422 873 <i>Limite aval (X/Y) :</i> 631 777 / 6 422 901
---	---

<b>Longueur :</b> 137 m <b>Largeur (en eau / plein bord) :</b> 2 / 3 m <b>Conductivité (aval) :</b> 80 µS/cm	<b>Occupation(s) du sol dominante(s) :</b> pré et pâtures  <b>Commune(s) riveraine(s) :</b> Saint-Saury
--	--

Restaurer de bonnes conditions d'écoulement des eaux (présence d'embâcles(s))  
 Limiter le développement des espèces invasives

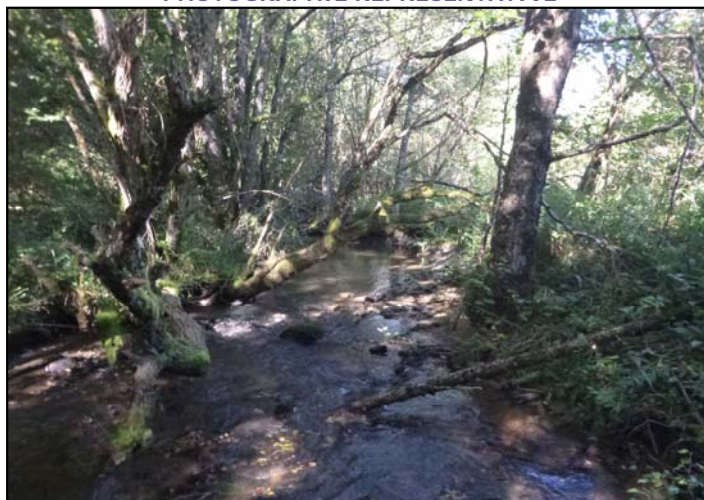
**PHOTOGRAPHIE REPRÉSENTATIVE**

<b>COURS D'EAU : RESSÈGUE</b>  <b>Date du relevé :</b> 03/09/2014 <b>Conditions hydrologiques :</b> Étiage à basses eaux	<b>TRONÇON : RES032</b> <b>Coordonnées Lambert 93 (m) :</b> <i>Limite amont (X/Y) :</i> 631 777 / 6 422 901 <i>Limite aval (X/Y) :</i> 631 582 / 6 423 095
---	---

<b>Longueur :</b> 357 m <b>Largeur (en eau / plein bord) :</b> 2 / 3 m <b>Conductivité (aval) :</b> 76 µS/cm	<b>Occupation(s) du sol dominante(s) :</b> friches et landes  <b>Commune(s) riveraine(s) :</b> Saint-Saury
--	---

Restaurer de bonnes conditions d'écoulement des eaux (présence d'embâcles(s))

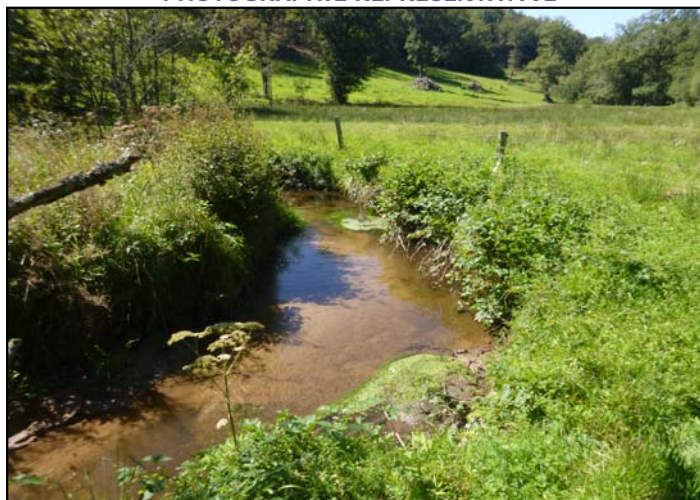
**PHOTOGRAPHIE REPRÉSENTATIVE**

**Longueur :** 458 m

Restaurer de bonnes conditions d'écoulement des eaux (présence d'embâcles(s))  
 Limiter le développement des espèces invasives

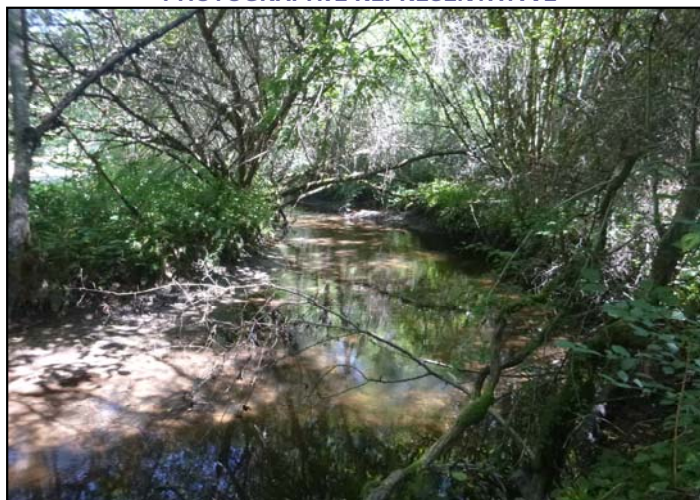
**PHOTOGRAPHIE REPRÉSENTATIVE**

**Longueur :** 170 m

Restaurer de bonnes conditions d'écoulement des eaux (présence d'embâcles(s))

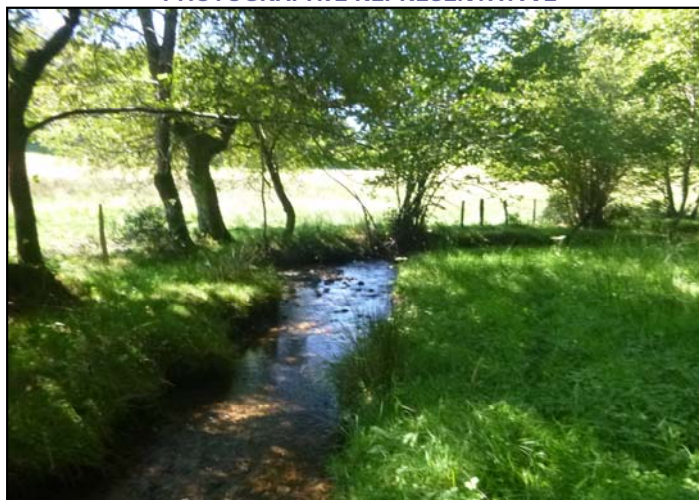
**PHOTOGRAPHIE REPRÉSENTATIVE**

<b>COURS D'EAU : RESSÈGUE</b>  <b>Date du relevé :</b> 03/09/2014 <b>Conditions hydrologiques :</b> Étiage à basses eaux	<b>TRONÇON : RES036</b> <b>Coordonnées Lambert 93 (m) :</b> <i>Limite amont (X/Y) :</i> 630 918 / 6 422 311 <i>Limite aval (X/Y) :</i> 630 901 / 6 422 597
---	---

<b>Longueur :</b> 303 m <b>Largeur (en eau / plein bord) :</b> 2 / 3 m <b>Conductivité (aval) :</b> 55 µS/cm	<b>Occupation(s) du sol dominante(s) :</b> pré et pâtures  <b>Commune(s) riveraine(s) :</b> Saint-Saury
--	--

Restaurer de bonnes conditions d'écoulement des eaux (présence d'embâcles(s))  
 Agir sur l'origine des dépôts et sur la cause du colmatage des substrats à l'aval  
 Réduire les matières en suspension et les apports diffus en matières organiques à l'aval  
 Supprimer un facteur de mortalité pour la moule perlière, par piégeage en milieu inhospitalier après avalaison, ou écrasement, ou asphyxie  
 Reconquête du milieu par la moule perlière (espace rendu recolonisable)

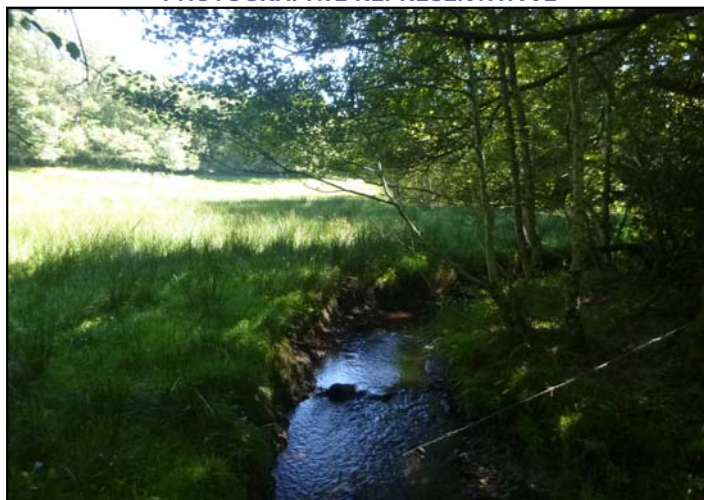
**PHOTOGRAPHIE REPRÉSENTATIVE**

<b>COURS D'EAU : RESSÈGUE</b>  <b>Date du relevé :</b> 03/09/2014 <b>Conditions hydrologiques :</b> Étiage à basses eaux	<b>TRONÇON : RES037</b> <b>Coordonnées Lambert 93 (m) :</b> <i>Limite amont (X/Y) :</i> 630 901 / 6 422 597 <i>Limite aval (X/Y) :</i> 630 929 / 6 422 720
---	---

<b>Longueur :</b> 153 m <b>Largeur (en eau / plein bord) :</b> 1,5 / 2 m <b>Conductivité (aval) :</b> 56 µS/cm	<b>Occupation(s) du sol dominante(s) :</b> pré et pâtures  <b>Commune(s) riveraine(s) :</b> Saint-Saury
--	--

Restaurer de bonnes conditions d'écoulement des eaux (présence d'embâcles(s))  
 Agir sur l'origine des dépôts et sur la cause du colmatage des substrats à l'aval  
 Réduire les matières en suspension et les apports diffus en matières organiques à l'aval  
 Supprimer un facteur de mortalité pour la moule perlière, par piégeage en milieu inhospitalier après avalaison, ou écrasement, ou asphyxie  
 Reconquête du milieu par la moule perlière (espace rendu recolonisable)

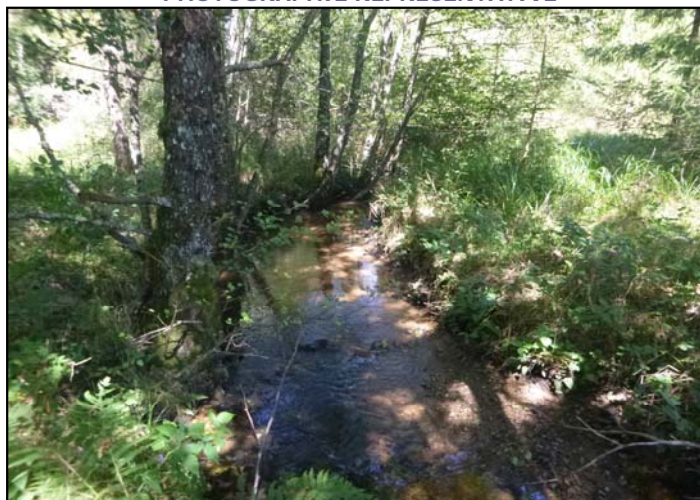
**PHOTOGRAPHIE REPRÉSENTATIVE**

**Longueur :** 506 m

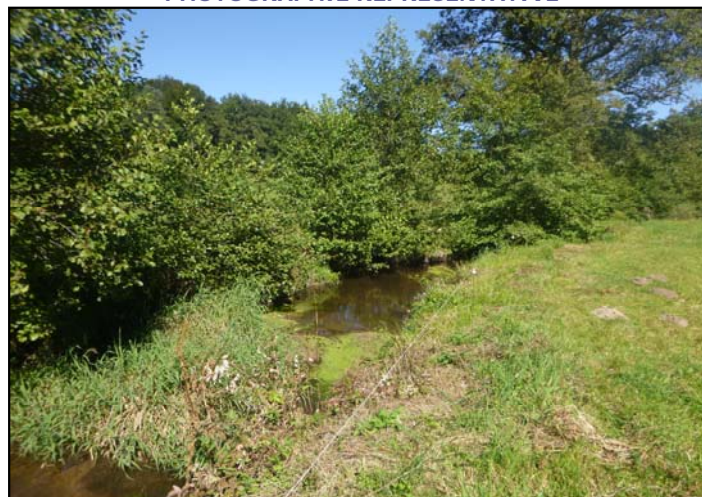
**PHOTOGRAPHIE REPRÉSENTATIVE**

**Longueur :** 334 m

Restaurer de bonnes conditions d'écoulement des eaux (présence d'embâcles(s))

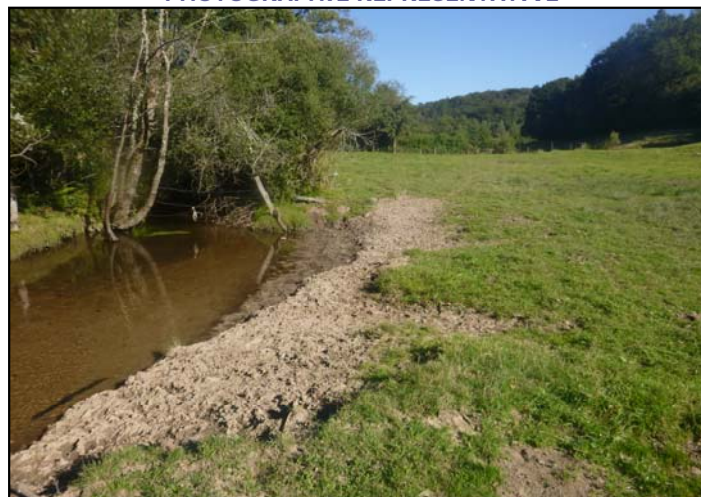
**PHOTOGRAPHIE REPRÉSENTATIVE**

<b>COURS D'EAU : RESSÈGUE</b>  <b>Date du relevé :</b> 03/09/2014 <b>Conditions hydrologiques :</b> Étiage à basses eaux	<b>TRONÇON : RES040</b> <b>Coordonnées Lambert 93 (m) :</b> <i>Limite amont (X/Y) :</i> 630 634 / 6 423 309 <i>Limite aval (X/Y) :</i> 630 510 / 6 423 399
---	---

<b>Longueur :</b> 195 m <b>Largeur (en eau / plein bord) :</b> 4 / 5 m <b>Conductivité (aval) :</b> 90 µS/cm	<b>Occupation(s) du sol dominante(s) :</b> pré et pâtures  <b>Commune(s) riveraine(s) :</b> Saint-Saury ; Siran
--	--

Restaurer de bonnes conditions d'écoulement des eaux (présence d'embâcles(s))  
 Agir sur l'origine des dépôts et sur la cause du colmatage des substrats à l'aval  
 Réduire les matières en suspension et les apports diffus en matières organiques à l'aval  
 Supprimer un facteur de mortalité pour la moule perlière, par piégeage en milieu inhospitalier après avalaison, ou écrasement, ou asphyxie  
 Reconquête du milieu par la moule perlière (espace rendu recolonisable)
