# Diagnostic terrain des bassins versants à moules perlières

*Affluents de la Cère (15, 46)*

## Fiches de synthèse par tronçon

Juin 2015

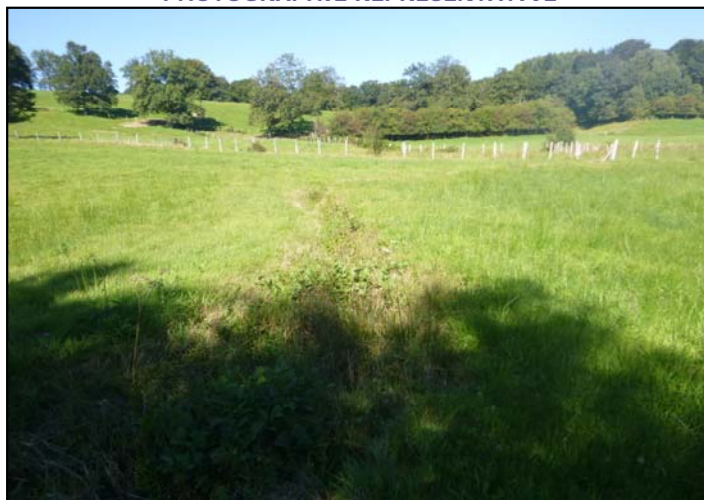
**PHOTOGRAPHIE REPRÉSENTATIVE**

<b>COURS D'EAU : RESSÈGUE</b>  <b>Date du relevé :</b> 03/09/2014 <b>Conditions hydrologiques :</b> Étiage à basses eaux	<b>TRONÇON : RES041</b> <b>Coordonnées Lambert 93 (m) :</b> <i>Limite amont (X/Y) :</i> 630 576 / 6 423 416 <i>Limite aval (X/Y) :</i> 630 510 / 6 423 399
---	---

<b>Longueur :</b> 60 m <b>Largeur (en eau / plein bord) :</b> 0,3 / 0,6 m <b>Conductivité (aval) :</b> 62 µS/cm	<b>Occupation(s) du sol dominante(s) :</b> pré et pâtures  <b>Commune(s) riveraine(s) :</b> Siran
---	--

Agir sur l'origine des dépôts et sur la cause du colmatage des substrats à l'aval  
 Réduire les matières en suspension et les apports diffus en matières organiques à l'aval  
 Supprimer un facteur de mortalité pour la moule perlière, par piégeage en milieu inhospitalier après avalaison, ou écrasement, ou asphyxie  
 Reconquête du milieu par la moule perlière (espace rendu recolonisable)

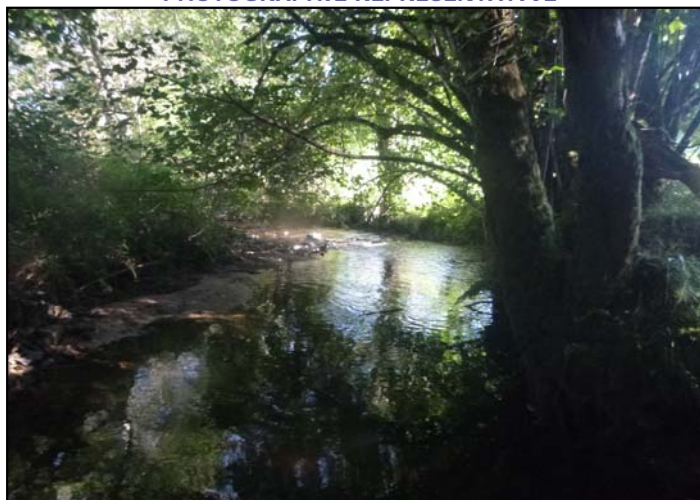
**PHOTOGRAPHIE REPRÉSENTATIVE**

**Longueur :** 311 m

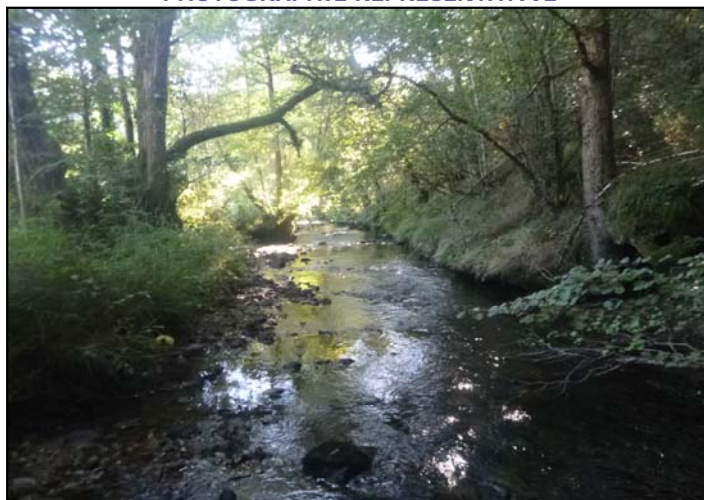
**PHOTOGRAPHIE REPRÉSENTATIVE**

<b>COURS D'EAU : RESSÈGUE</b>  <b>Date du relevé :</b> 03/09/2014 <b>Conditions hydrologiques :</b> Étiage à basses eaux	<b>TRONÇON : RES043</b> <b>Coordonnées Lambert 93 (m) :</b> <i>Limite amont (X/Y) :</i> 630 245 / 6 423 410 <i>Limite aval (X/Y) :</i> 630 123 / 6 423 340
---	---

<b>Longueur :</b> 144 m <b>Largeur (en eau / plein bord) :</b> 4 / 5 m <b>Conductivité (aval) :</b> 85 µS/cm	<b>Occupation(s) du sol dominante(s) :</b> pré et pâtures  <b>Commune(s) riveraine(s) :</b> Saint-Saury ; Siran
--	--

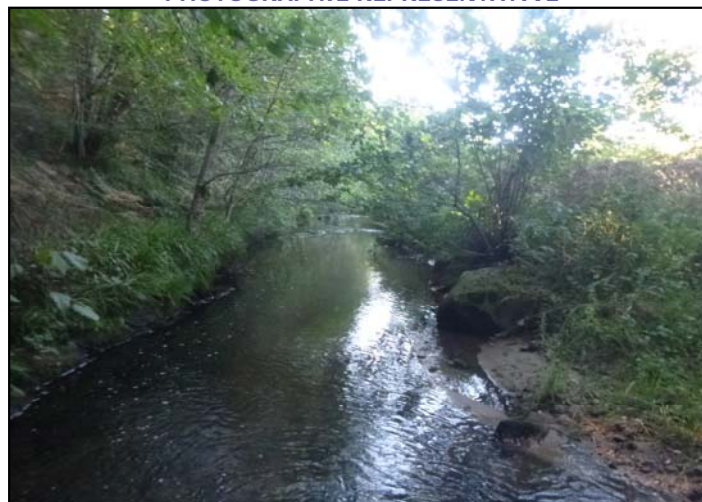
**PHOTOGRAPHIE REPRÉSENTATIVE**

**Longueur :** 334 m

Améliorer la continuité écologique générale (transport solide, déplacements biologiques)  
 Restaurer de bonnes conditions d'écoulement des eaux (présence d'embâcles(s))

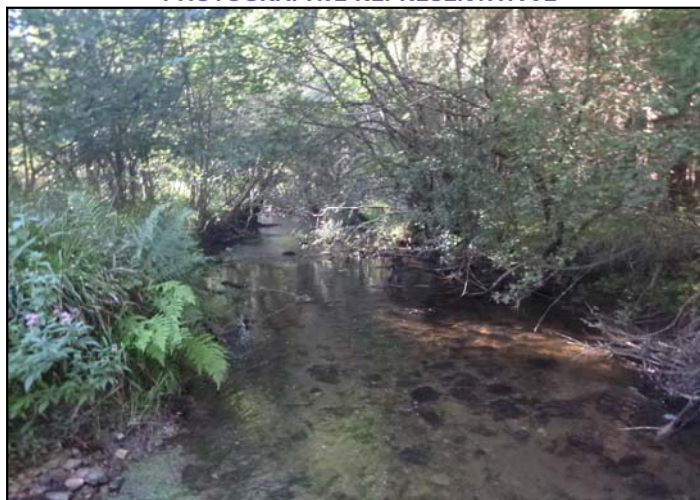
**PHOTOGRAPHIE REPRÉSENTATIVE**

**Longueur :** 194 m

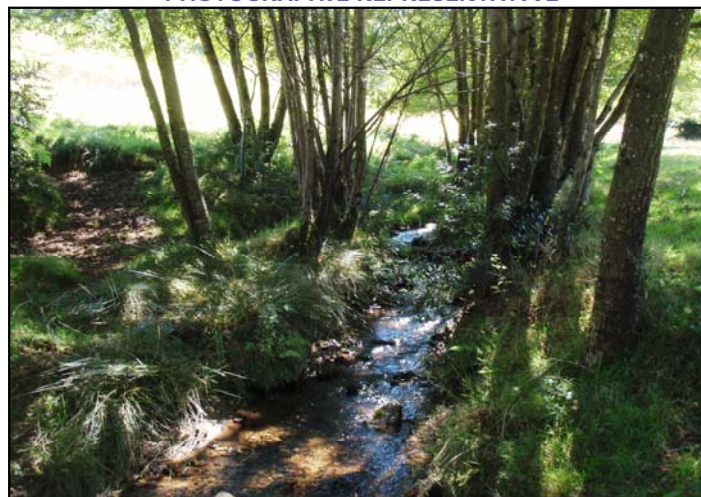
**PHOTOGRAPHIE REPRÉSENTATIVE**

<b>COURS D'EAU : RESSÈGUE</b>  <b>Date du relevé :</b> 03/09/2014 <b>Conditions hydrologiques :</b> Étiage à basses eaux	<b>TRONÇON : RES046</b> <b>Coordonnées Lambert 93 (m) :</b> <i>Limite amont (X/Y) :</i> 629 776 / 6 422 701 <i>Limite aval (X/Y) :</i> 629 646 / 6 422 856
---	---

<b>Longueur :</b> 281 m <b>Largeur (en eau / plein bord) :</b> 1,5 / 2 m <b>Conductivité (aval) :</b> 36 µS/cm	<b>Occupation(s) du sol dominante(s) :</b> pré et pâtures  <b>Commune(s) riveraine(s) :</b> Saint-Saury
--	--

Restaurer de bonnes conditions d'écoulement des eaux (présence d'embâcles(s))  
 Agir sur l'origine des dépôts et sur la cause du colmatage des substrats à l'aval  
 Réduire les matières en suspension et les apports diffus en matières organiques à l'aval  
 Supprimer un facteur de mortalité pour la moule perlière, par piégeage en milieu inhospitalier après avalaison, ou écrasement, ou asphyxie  
 Reconquête du milieu par la moule perlière (espace rendu recolonisable)

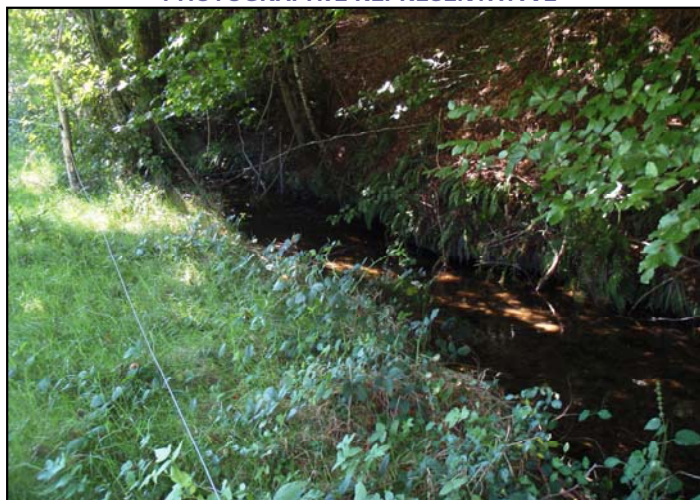
**PHOTOGRAPHIE REPRÉSENTATIVE**

**Longueur :** 141 m

Améliorer la stabilité physique de la berge par optimisation du rôle protecteur de la ripisylve  
 Restaurer de bonnes conditions d'écoulement des eaux (présence d'embâcles(s))  
 Réduire ou supprimer des apports agricoles diffus, directs ou indirects  
 Adapter les pratiques agricoles et/ou sylvicoles

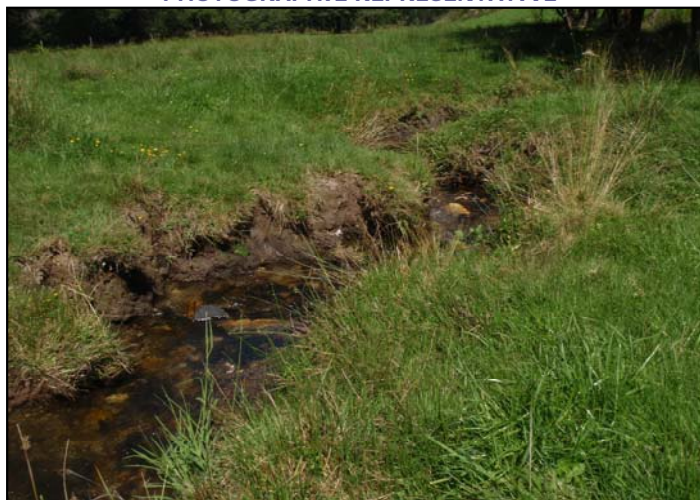
**PHOTOGRAPHIE REPRÉSENTATIVE**

<b>COURS D'EAU : RESSÈGUE</b>  <b>Date du relevé :</b> 03/09/2014 <b>Conditions hydrologiques :</b> Étiage à basses eaux	<b>TRONÇON : RES049</b> <b>Coordonnées Lambert 93 (m) :</b> <i>Limite amont (X/Y) :</i> 629 595 / 6 422 987 <i>Limite aval (X/Y) :</i> 629 574 / 6 423 134
---	---

<b>Longueur :</b> 230 m <b>Largeur (en eau / plein bord) :</b> 1,2 / 1,5 m <b>Conductivité (aval) :</b> 37 µS/cm	<b>Occupation(s) du sol dominante(s) :</b> pré et pâtures  <b>Commune(s) riveraine(s) :</b> Saint-Saury
--	--

Améliorer la continuité écologique générale (transport solide, déplacements biologiques)  
 Restaurer de bonnes conditions d'écoulement des eaux (présence d'embâcles(s))  
 Agir sur l'origine des dépôts et sur la cause du colmatage des substrats à l'aval  
 Réduire les matières en suspension et les apports diffus en matières organiques à l'aval  
 Supprimer un facteur de mortalité pour la moule perlière, par piégeage en milieu inhospitalier après avalaison, ou écrasement, ou asphyxie  
 Reconquête du milieu par la moule perlière (espace rendu recolonisable)

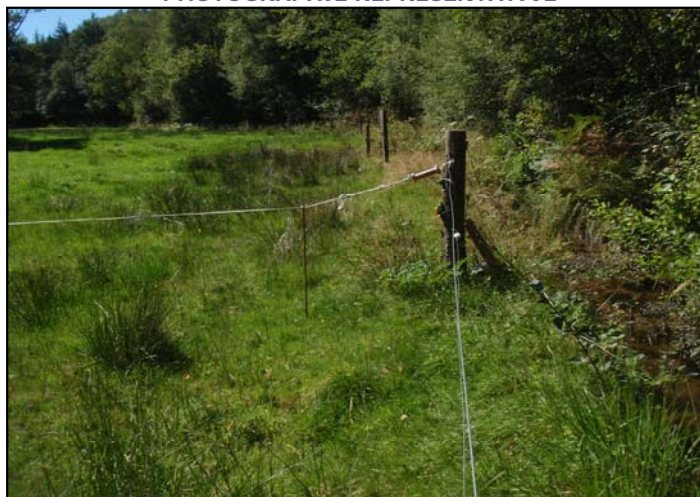
**PHOTOGRAPHIE REPRÉSENTATIVE**

**Longueur :** 89 m

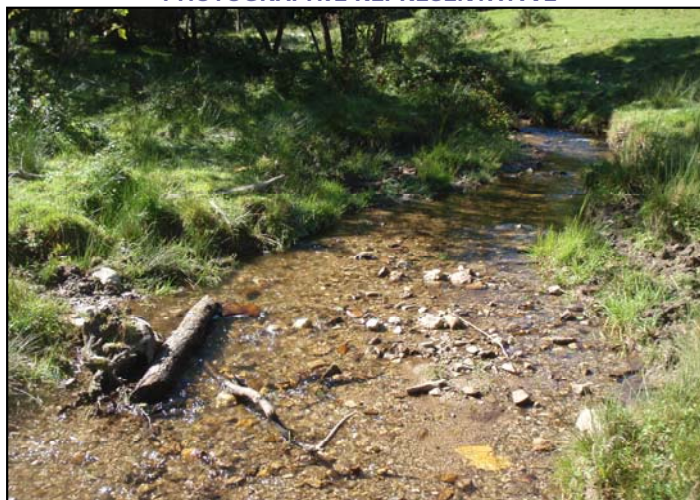
**PHOTOGRAPHIE REPRÉSENTATIVE**

**Longueur :** 111 m

Réduire ou supprimer des rejets polluants ponctuels  
 Agir sur l'origine des dépôts et sur la cause du colmatage des substrats à l'aval  
 Réduire les matières en suspension et les apports diffus en matières organiques à l'aval  
 Supprimer un facteur de mortalité pour la moule perlière, par piégeage en milieu inhospitalier après avalaison, ou écrasement, ou asphyxie  
 Reconquête du milieu par la moule perlière (espace rendu recolonisable)

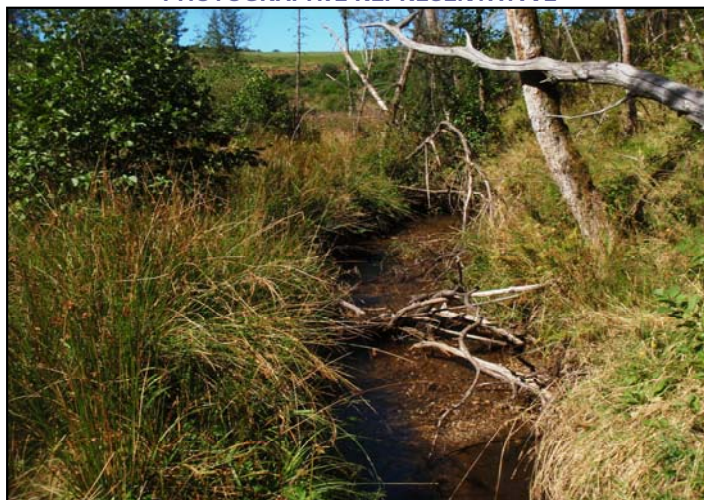
**PHOTOGRAPHIE REPRÉSENTATIVE**

<b>COURS D'EAU : RESSÈGUE</b>  <b>Date du relevé :</b> 03/09/2014 <b>Conditions hydrologiques :</b> Étiage à basses eaux	<b>TRONÇON : RES052</b> <b>Coordonnées Lambert 93 (m) :</b> <i>Limite amont (X/Y) :</i> 629 566 / 6 423 275 <i>Limite aval (X/Y) :</i> 629 729 / 6 423 371
---	---

<b>Longueur :</b> 241 m <b>Largeur (en eau / plein bord) :</b> 1,3 / 1,8 m <b>Conductivité (aval) :</b> 38 µS/cm	<b>Occupation(s) du sol dominante(s) :</b> friches et landes  <b>Commune(s) riveraine(s) :</b> Saint-Saury
--	---

Restaurer de bonnes conditions d'écoulement des eaux (présence d'embâcles(s))

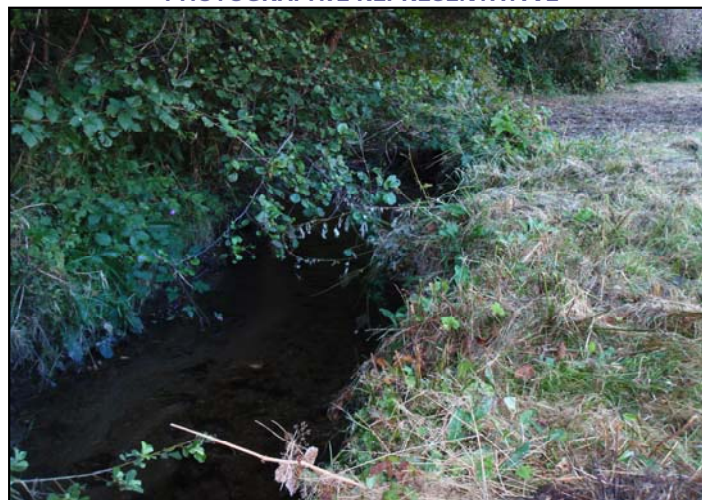
**PHOTOGRAPHIE REPRÉSENTATIVE**

**Longueur :** 233 m

Restaurer de bonnes conditions d'écoulement des eaux (présence d'embâcles(s))  
 Améliorer la stabilité physique de la berge par optimisation du rôle protecteur de la ripisylve  
 Réduire ou supprimer des apports agricoles diffus, directs ou indirects  
 Adapter les pratiques agricoles et/ou sylvicoles  
 Agir sur l'origine des dépôts et sur la cause du colmatage des substrats à l'aval  
 Réduire les matières en suspension et les apports diffus en matières organiques à l'aval  
 Supprimer un facteur de mortalité pour la moule perlière, par piégeage en milieu inhospitalier après avalaison, ou écrasement, ou asphyxie

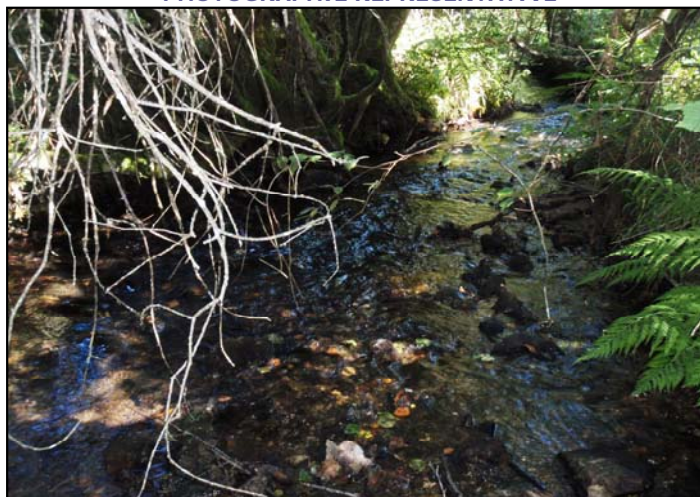
**PHOTOGRAPHIE REPRÉSENTATIVE**

**Longueur :** 229 m

zone humide

Restaurer de bonnes conditions d'écoulement des eaux (présence d'embâcles(s))  
 Agir sur l'origine des dépôts et sur la cause du colmatage des substrats à l'aval  
 Réduire les matières en suspension et les apports diffus en matières organiques à l'aval  
 Supprimer un facteur de mortalité pour la moule perlière, par piégeage en milieu inhospitalier après avalaison, ou écrasement, ou asphyxie  
 Reconquête du milieu par la moule perlière (espace rendu recolonisable)

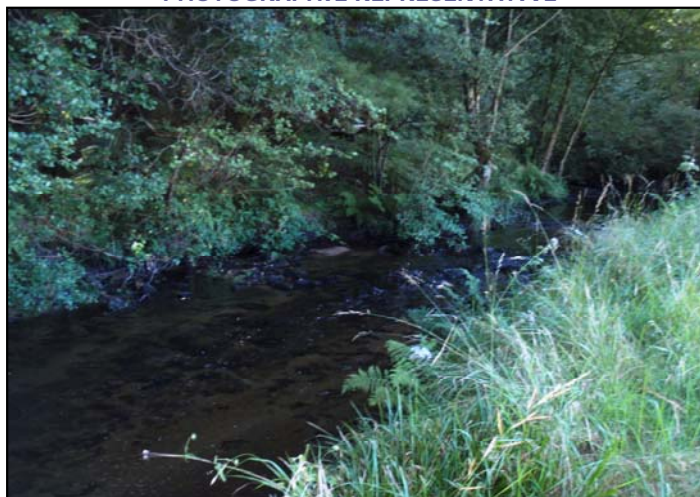
**PHOTOGRAPHIE REPRÉSENTATIVE**

**Longueur :** 97 m

Améliorer la stabilité physique de la berge par optimisation du rôle protecteur de la ripisylve  
 Restaurer de bonnes conditions d'écoulement des eaux (présence d'embâcles(s))  
 Réduire ou supprimer des apports agricoles diffus, directs ou indirects  
 Adapter les pratiques agricoles et/ou sylvicoles

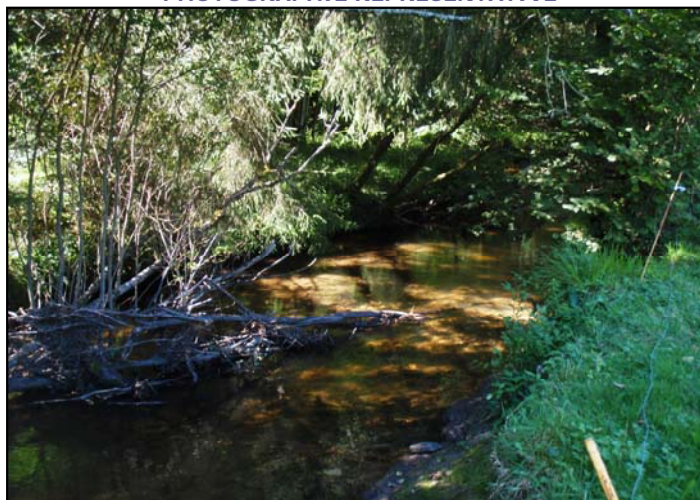
**PHOTOGRAPHIE REPRÉSENTATIVE**

<b>COURS D'EAU : RESSÈGUE</b>  <b>Date du relevé :</b> 03/09/2014 <b>Conditions hydrologiques :</b> Étiage à basses eaux	<b>TRONÇON : RES058</b> <b>Coordonnées Lambert 93 (m) :</b> <i>Limite amont (X/Y) :</i> 629 603 / 6 423 887 <i>Limite aval (X/Y) :</i> 629 452 / 6 423 994
---	---

<b>Longueur :</b> 221 m <b>Largeur (en eau / plein bord) :</b> 5,1 / 5,9 m <b>Conductivité (aval) :</b> 68 µS/cm	<b>Occupation(s) du sol dominante(s) :</b> forêts et bois ; pré et pâtures <b>Commune(s) riveraine(s) :</b> Calviac ; Siran
--	---

Améliorer la stabilité physique de la berge par optimisation du rôle protecteur de la ripisylve  
 Restaurer de bonnes conditions d'écoulement des eaux (présence d'embâcles(s))  
 Réduire ou supprimer des apports agricoles diffus, directs ou indirects  
 Adapter les pratiques agricoles et/ou sylvicoles

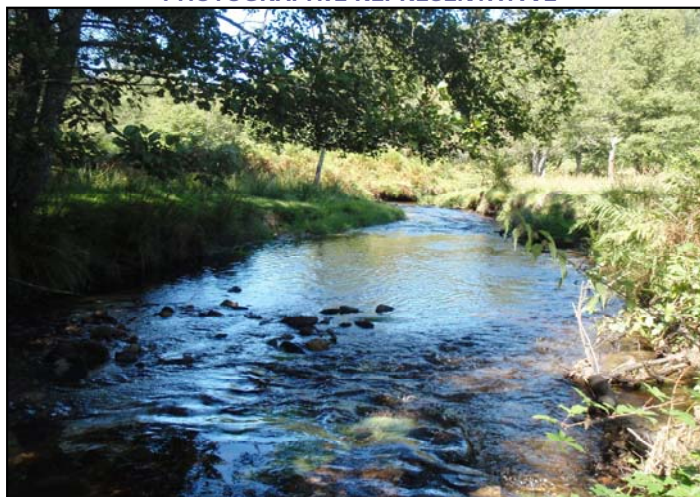
**PHOTOGRAPHIE REPRÉSENTATIVE**

**Longueur :** 291 m

Améliorer la fonctionnalité de "lisière écologique" de la berge  
 Agir sur l'origine des dépôts et sur la cause du colmatage des substrats à l'aval  
 Réduire les matières en suspension et les apports diffus en matières organiques à l'aval  
 Protéger les activités humaines riveraines  
 Améliorer la stabilité physique de la berge par optimisation du rôle protecteur de la ripisylve  
 Restaurer de bonnes conditions d'écoulement des eaux (présence d'embâcles(s))

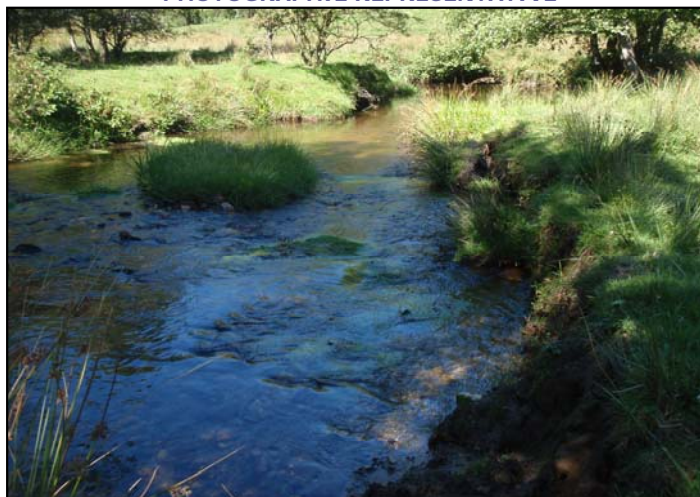
**PHOTOGRAPHIE REPRÉSENTATIVE**

**Longueur :** 227 m

Améliorer la fonctionnalité de "lisière écologique" de la berge  
 Protéger les activités humaines riveraines  
 Améliorer la stabilité physique de la berge par optimisation du rôle protecteur de la ripisylve  
 Agir sur l'origine des dépôts et sur la cause du colmatage des substrats à l'aval  
 Réduire les matières en suspension et les apports diffus en matières organiques à l'aval  
 Supprimer un facteur de mortalité pour la moule perlière, par piégeage en milieu inhospitalier après avalaison, ou écrasement, ou asphyxie  
 Reconquête du milieu par la moule perlière (espace rendu recolonisable)

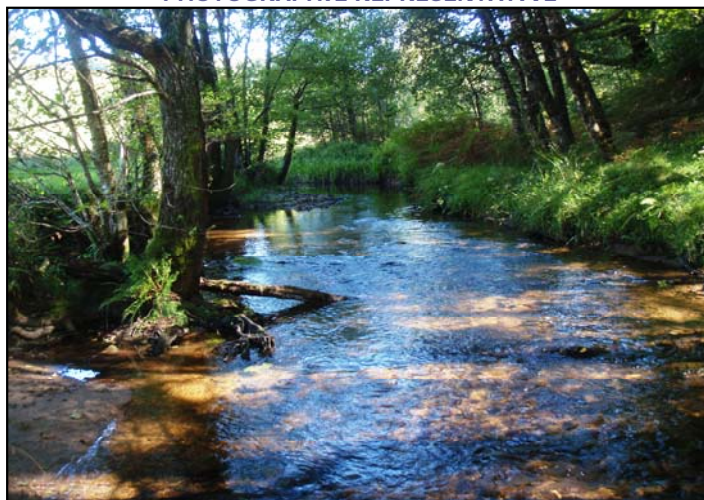
**PHOTOGRAPHIE REPRÉSENTATIVE**

<b>COURS D'EAU : RESSÈGUE</b>  <b>Date du relevé :</b> 03/09/2014 <b>Conditions hydrologiques :</b> Étiage à basses eaux	<b>TRONÇON : RES061</b> <b>Coordonnées Lambert 93 (m) :</b> <i>Limite amont (X/Y) :</i> 629 345 / 6 424 306 <i>Limite aval (X/Y) :</i> 629 250 / 6 424 457
---	---

<b>Longueur :</b> 211 m <b>Largeur (en eau / plein bord) :</b> 4,5 / 5,5 m <b>Conductivité (aval) :</b> 64 µS/cm	<b>Occupation(s) du sol dominante(s) :</b> forêts et bois ; pré et pâtures <b>Commune(s) riveraine(s) :</b> Calviac ; Siran
--	---

Restaurer de bonnes conditions d'écoulement des eaux (présence d'embâcles(s))

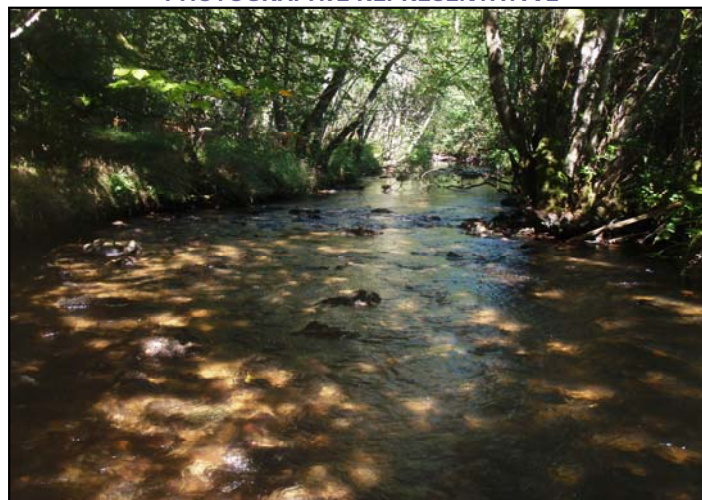
**PHOTOGRAPHIE REPRÉSENTATIVE**

**Longueur :** 472 m

Restaurer de bonnes conditions d'écoulement des eaux (présence d'embâcles(s))

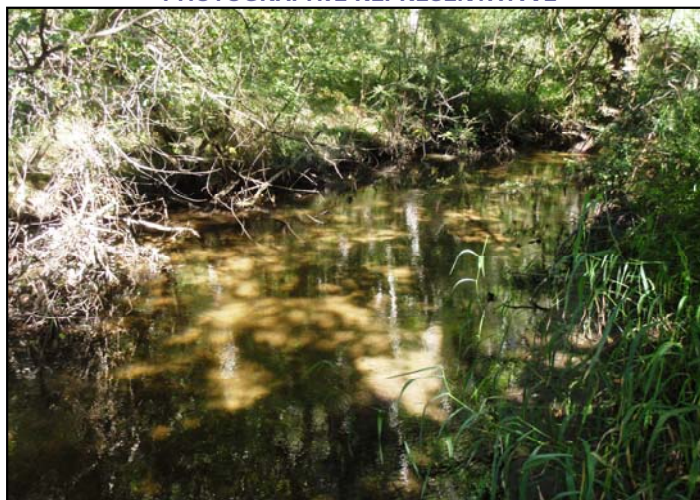
**PHOTOGRAPHIE REPRÉSENTATIVE**

**Longueur :** 100 m

Améliorer la continuité écologique générale (transport solide, déplacements biologiques)  
 Supprimer un facteur de mortalité pour la moule perlière, par piégeage en milieu inhospitalier après avalaison, ou écrasement, ou asphyxie  
 Reconquête du milieu par la moule perlière (espace rendu recolonisable)  
 Restaurer de bonnes conditions d'écoulement des eaux (présence d'embâcles(s))

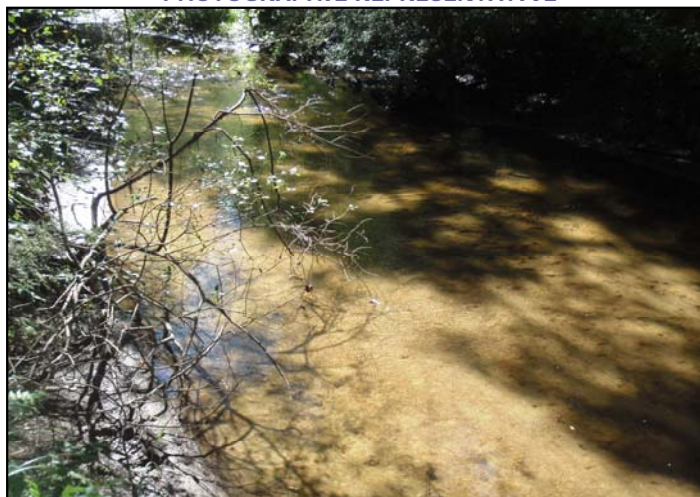
**PHOTOGRAPHIE REPRÉSENTATIVE**

**Longueur :** 158 m

Améliorer la stabilité physique de la berge par optimisation du rôle protecteur de la ripisylve  
 Restaurer de bonnes conditions d'écoulement des eaux (présence d'embâcles(s))  
 Réduire ou supprimer des apports agricoles diffus, directs ou indirects  
 Adapter les pratiques agricoles et/ou sylvicoles  
 Agir sur l'origine des dépôts et sur la cause du colmatage des substrats à l'aval  
 Réduire les matières en suspension et les apports diffus en matières organiques à l'aval  
 Supprimer un facteur de mortalité pour la moule perlière, par piégeage en milieu inhospitalier après avalaison, ou écrasement, ou asphyxie

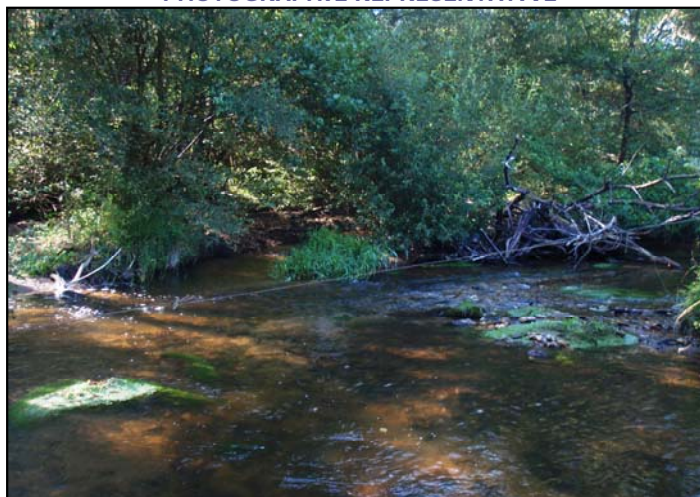
**PHOTOGRAPHIE REPRÉSENTATIVE**

**Longueur :** 119 m

Améliorer la fonctionnalité de "lisière écologique" de la berge  
 Agir sur l'origine des dépôts et sur la cause du colmatage des substrats à l'aval  
 Réduire les matières en suspension et les apports diffus en matières organiques à l'aval  
 Protéger les activités humaines riveraines  
 Améliorer la stabilité physique de la berge par optimisation du rôle protecteur de la ripisylve  
 Restaurer de bonnes conditions d'écoulement des eaux (présence d'embâcles(s))  
 Réduire ou supprimer des apports agricoles diffus, directs ou indirects  
 Adapter les pratiques agricoles et/ou sylvicoles

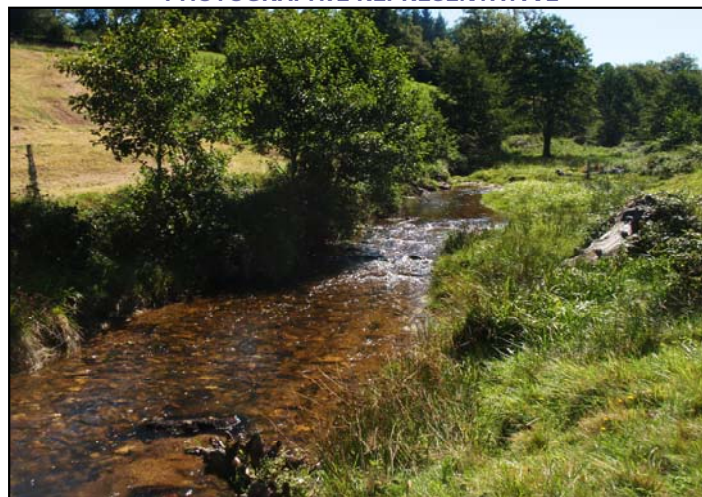
**PHOTOGRAPHIE REPRÉSENTATIVE**

**Longueur :** 413 m

Améliorer la fonctionnalité de "lisière écologique" de la berge  
 Protéger les activités humaines riveraines  
 Améliorer la stabilité physique de la berge par optimisation du rôle protecteur de la ripisylve  
 Optimiser la fonction de filtre biologique de la ripisylve  
 Optimiser la fonction régulatrice de la ripisylve sur le régime thermique du cours d'eau  
 Améliorer la fonction de corridor biologique du cours d'eau  
 Agir sur l'origine des dépôts et sur la cause du colmatage des substrats à l'aval  
 Réduire les matières en suspension et les apports diffus en matières organiques à l'aval  
 Supprimer un facteur de mortalité pour la moule perlière, par piégeage en milieu inhospitalier après avalaison, ou écrasement, ou asphyxie  
 Reconquête du milieu par la moule perlière (espace rendu recolonisable)

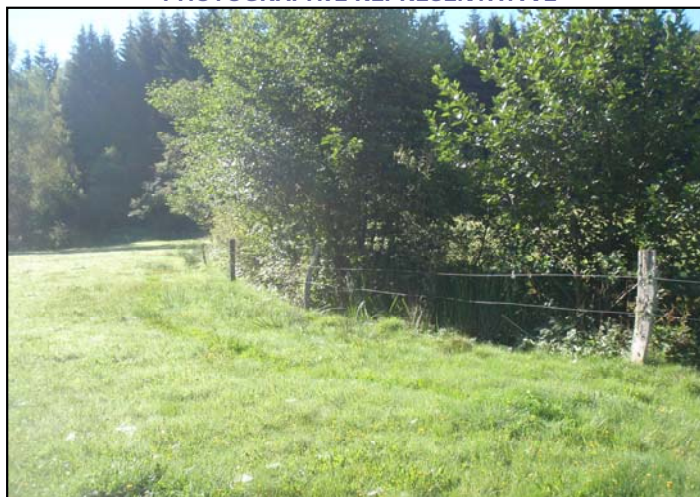
**PHOTOGRAPHIE REPRÉSENTATIVE**

**Longueur :** 86 m

Agir sur l'origine des dépôts et sur la cause du colmatage des substrats à l'aval  
Réduire les matières en suspension et les apports diffus en matières organiques à l'aval  
Supprimer un facteur de mortalité pour la moule perlière, par piégeage en milieu inhospitalier après avalaison, ou écrasement, ou asphyxie

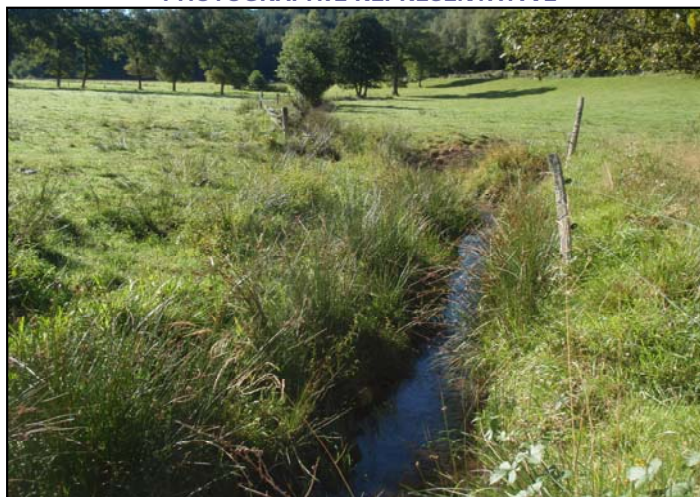
**PHOTOGRAPHIE REPRÉSENTATIVE**

**Longueur :** 301 m

Agir sur l'origine des dépôts et sur la cause du colmatage des substrats à l'aval  
 Réduire les matières en suspension et les apports diffus en matières organiques à l'aval  
 Supprimer un facteur de mortalité pour la moule perlière, par piégeage en milieu inhospitalier après avalaison, ou écrasement, ou asphyxie  
 Reconquête du milieu par la moule perlière (espace rendu recolonisable)

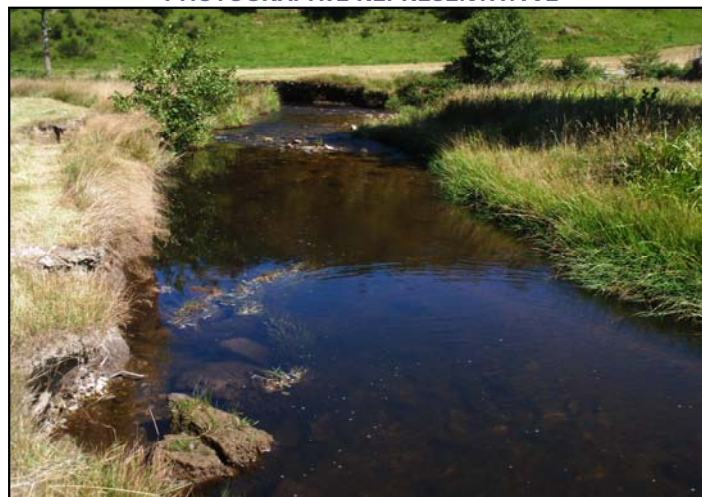
**PHOTOGRAPHIE REPRÉSENTATIVE**

**Longueur :** 548 m

Améliorer la fonctionnalité de "lisière écologique" de la berge  
 Agir sur l'origine des dépôts et sur la cause du colmatage des substrats à l'aval  
 Réduire les matières en suspension et les apports diffus en matières organiques à l'aval  
 Protéger les activités humaines riveraines  
 Améliorer la stabilité physique de la berge par optimisation du rôle protecteur de la ripisylve  
 Restaurer de bonnes conditions d'écoulement des eaux (présence d'embâcles(s))  
 Optimiser la fonction de filtre biologique de la ripisylve  
 Optimiser la fonction régulatrice de la ripisylve sur le régime thermique du cours d'eau  
 Améliorer la fonction de corridor biologique du cours d'eau  
 Réduire ou supprimer des rejets polluants ponctuels  
 Reconquête du milieu par la mulette perlière (espace rendu recolonisable)

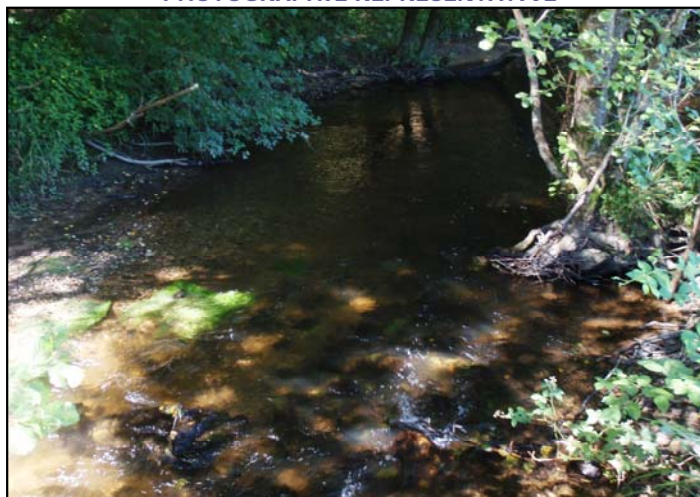
**PHOTOGRAPHIE REPRÉSENTATIVE**

**Longueur :** 66 m

Restaurer de bonnes conditions d'écoulement des eaux (présence d'embâcles(s))

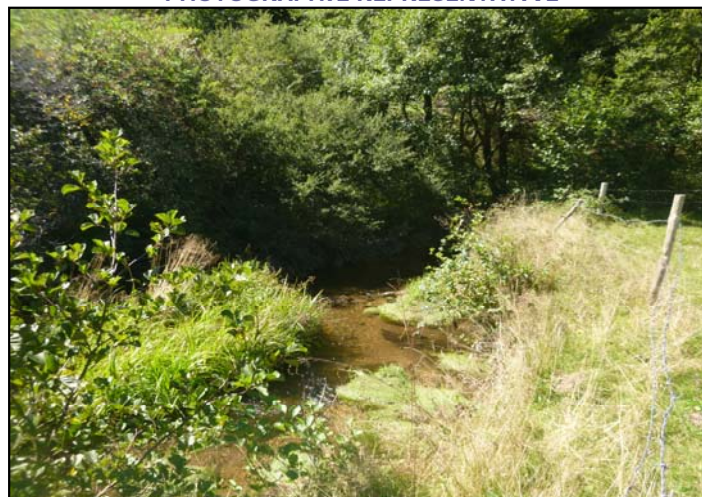
**PHOTOGRAPHIE REPRÉSENTATIVE**

**Longueur :** 259 m

Restaurer de bonnes conditions d'écoulement des eaux (présence d'embâcles(s))

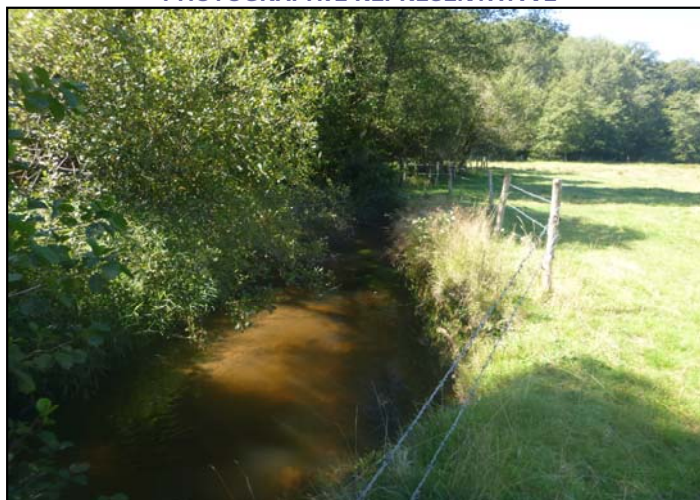
**PHOTOGRAPHIE REPRÉSENTATIVE**

**Longueur :** 232 m

Restaurer de bonnes conditions d'écoulement des eaux (présence d'embâcles(s))

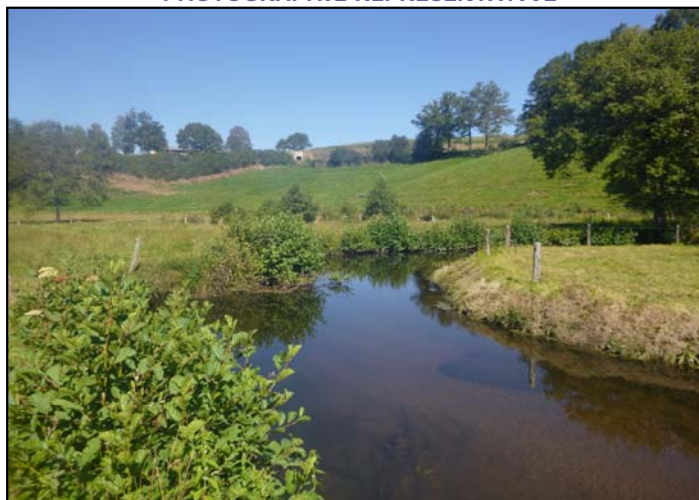
**PHOTOGRAPHIE REPRÉSENTATIVE**

<b>COURS D'EAU : RESSÈGUE</b>  <b>Date du relevé :</b> 04/09/2014 <b>Conditions hydrologiques :</b> Étiage à basses eaux	<b>TRONÇON : RES080</b> <b>Coordonnées Lambert 93 (m) :</b> <i>Limite amont (X/Y) :</i> 627 682 / 6 426 312 <i>Limite aval (X/Y) :</i> 627 587 / 6 426 383
---	---

<b>Longueur :</b> 169 m <b>Largeur (en eau / plein bord) :</b> 4 / 5 m <b>Conductivité (aval) :</b> 56 µS/cm	<b>Occupation(s) du sol dominante(s) :</b> pré et pâtures  <b>Commune(s) riveraine(s) :</b> Calviac ; Siran
--	--

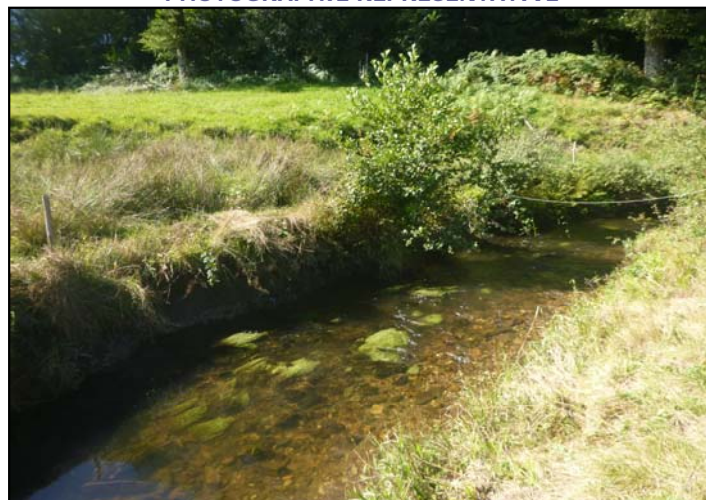
**PHOTOGRAPHIE REPRÉSENTATIVE**

<b>COURS D'EAU : RESSÈGUE</b>  <b>Date du relevé :</b> 04/09/2014 <b>Conditions hydrologiques :</b> Étiage à basses eaux	<b>TRONÇON : RES081</b> <b>Coordonnées Lambert 93 (m) :</b> <i>Limite amont (X/Y) :</i> 627 587 / 6 426 383 <i>Limite aval (X/Y) :</i> 627 501 / 6 426 330
---	---

<b>Longueur :</b> 120 m <b>Largeur (en eau / plein bord) :</b> 4 / 5 m <b>Conductivité (aval) :</b> 57 µS/cm	<b>Occupation(s) du sol dominante(s) :</b> pré et pâtures  <b>Commune(s) riveraine(s) :</b> Calviac ; Siran
--	--

Agir sur l'origine des dépôts et sur la cause du colmatage des substrats à l'aval  
 Réduire les matières en suspension et les apports diffus en matières organiques à l'aval  
 Supprimer un facteur de mortalité pour la moule perlière, par piégeage en milieu inhospitalier après avalaison, ou écrasement, ou asphyxie  
 Reconquête du milieu par la moule perlière (espace rendu recolonisable)

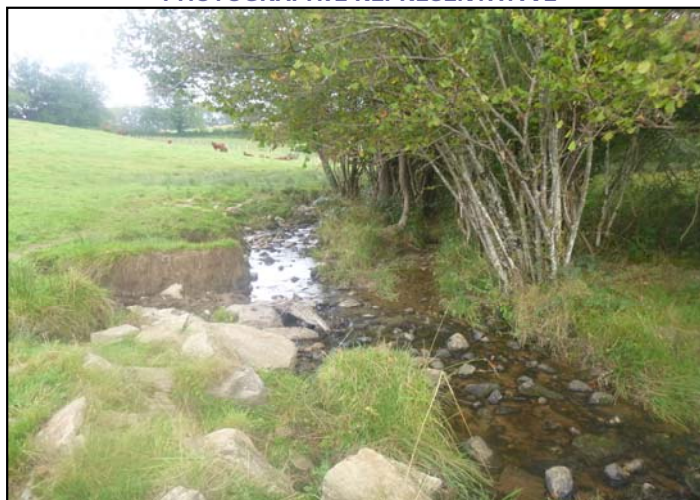
**PHOTOGRAPHIE REPRÉSENTATIVE**

**Longueur :** 481 m

Restaurer de bonnes conditions d'écoulement des eaux (présence d'embâcles(s))  
 Agir sur l'origine des dépôts et sur la cause du colmatage des substrats à l'aval  
 Réduire les matières en suspension et les apports diffus en matières organiques à l'aval  
 Supprimer un facteur de mortalité pour la moule perlière, par piégeage en milieu inhospitalier après avalaison, ou écrasement, ou asphyxie  
 Reconquête du milieu par la moule perlière (espace rendu recolonisable)

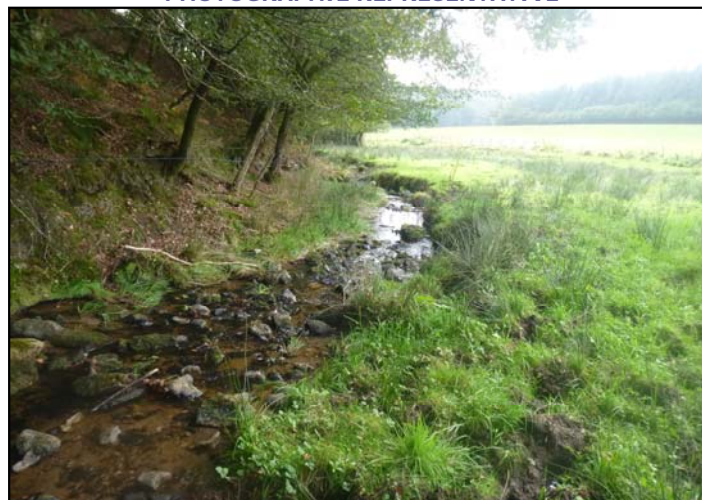
**PHOTOGRAPHIE REPRÉSENTATIVE**

**Longueur :** 414 m

Restaurer de bonnes conditions d'écoulement des eaux (présence d'embâcles(s))  
 Agir sur l'origine des dépôts et sur la cause du colmatage des substrats à l'aval  
 Réduire les matières en suspension et les apports diffus en matières organiques à l'aval  
 Supprimer un facteur de mortalité pour la moule perlière, par piégeage en milieu inhospitalier après avalaison, ou écrasement, ou asphyxie  
 Reconquête du milieu par la moule perlière (espace rendu recolonisable)

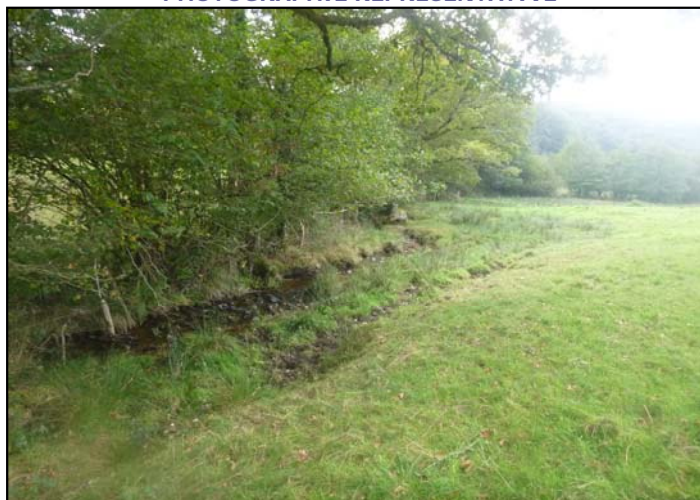
**PHOTOGRAPHIE REPRÉSENTATIVE**

**Longueur :** 271 m

Restaurer de bonnes conditions d'écoulement des eaux (présence d'embâcles(s))  
 Agir sur l'origine des dépôts et sur la cause du colmatage des substrats à l'aval  
 Réduire les matières en suspension et les apports diffus en matières organiques à l'aval  
 Supprimer un facteur de mortalité pour la moule perlière, par piégeage en milieu inhospitalier après avalaison, ou écrasement, ou asphyxie  
 Reconquête du milieu par la moule perlière (espace rendu recolonisable)

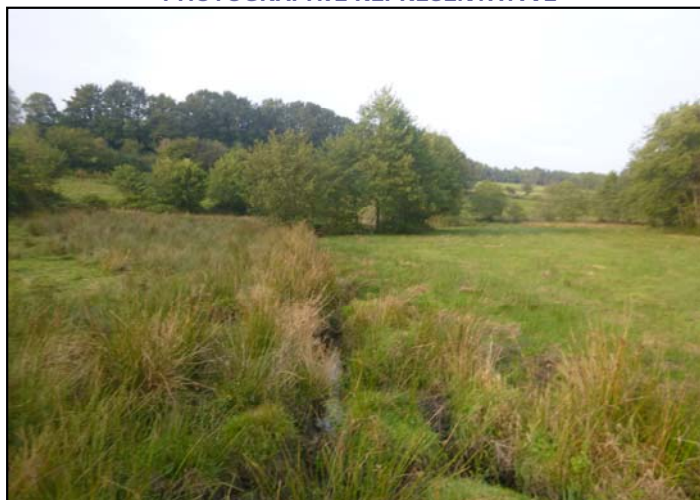
**PHOTOGRAPHIE REPRÉSENTATIVE**

<b>COURS D'EAU : ESCAZALS</b>  <b>Date du relevé :</b> 24/09/2014 <b>Conditions hydrologiques :</b> Étiage à basses eaux	<b>TRONÇON : ECA004</b> <b>Coordonnées Lambert 93 (m) :</b> <i>Limite amont (X/Y) :</i> 631 182 / 6 425 096 <i>Limite aval (X/Y) :</i> 631 022 / 6 425 032
---	---

<b>Longueur :</b> 195 m <b>Largeur (en eau / plein bord) :</b> 0,5 / 1 m <b>Conductivité (aval) :</b> 49 µS/cm	<b>Occupation(s) du sol dominante(s) :</b> pré et pâtures  <b>Commune(s) riveraine(s) :</b> Siran
--	--

Restaurer de bonnes conditions d'écoulement des eaux (présence d'embâcles(s))  
 Agir sur l'origine des dépôts et sur la cause du colmatage des substrats à l'aval  
 Réduire les matières en suspension et les apports diffus en matières organiques à l'aval  
 Supprimer un facteur de mortalité pour la moule perlière, par piégeage en milieu inhospitalier après avalaison, ou écrasement, ou asphyxie  
 Reconquête du milieu par la moule perlière (espace rendu recolonisable)

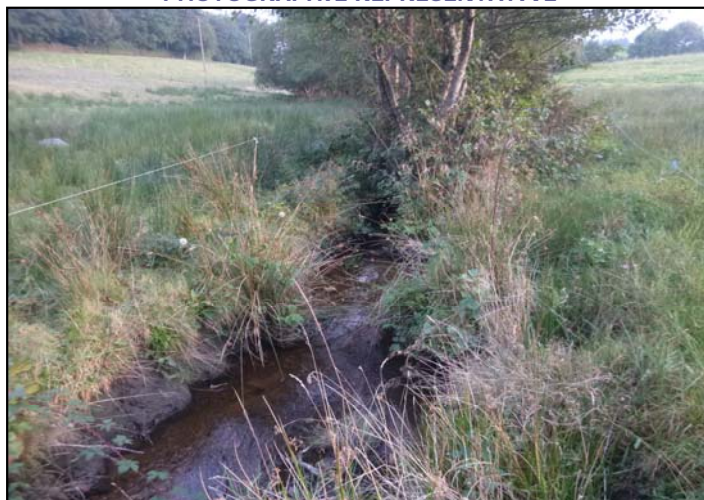
**PHOTOGRAPHIE REPRÉSENTATIVE**

<b>COURS D'EAU : ESCAZALS</b>  <b>Date du relevé :</b> 24/09/2014 <b>Conditions hydrologiques :</b> Étiage à basses eaux	<b>TRONÇON : ECA005</b> <b>Coordonnées Lambert 93 (m) :</b> <i>Limite amont (X/Y) :</i> 631 022 / 6 425 032 <i>Limite aval (X/Y) :</i> 630 930 / 6 424 814
---	---

<b>Longueur :</b> 299 m <b>Largeur (en eau / plein bord) :</b> 1 / 1,5 m <b>Conductivité (aval) :</b> 51 µS/cm	<b>Occupation(s) du sol dominante(s) :</b> pré et pâtures  <b>Commune(s) riveraine(s) :</b> Siran
--	--

Restaurer de bonnes conditions d'écoulement des eaux (présence d'embâcles(s))  
 Agir sur l'origine des dépôts et sur la cause du colmatage des substrats à l'aval  
 Réduire les matières en suspension et les apports diffus en matières organiques à l'aval  
 Supprimer un facteur de mortalité pour la moule perlière, par piégeage en milieu inhospitalier après avalaison, ou écrasement, ou asphyxie  
 Reconquête du milieu par la moule perlière (espace rendu recolonisable)

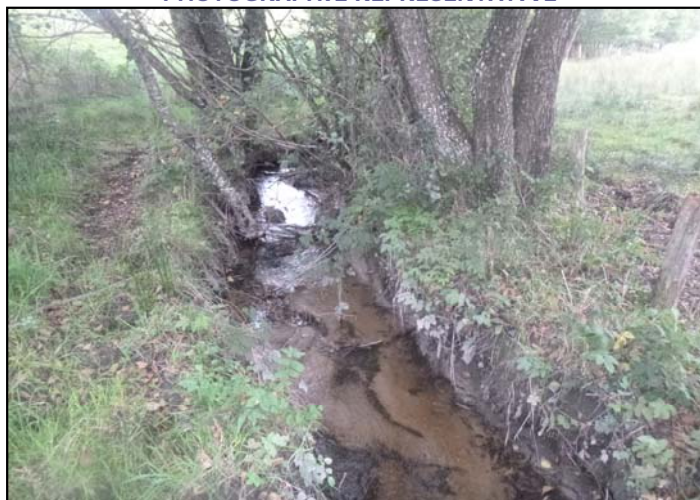
**PHOTOGRAPHIE REPRÉSENTATIVE**

**Longueur :** 150 m

Restaurer de bonnes conditions d'écoulement des eaux (présence d'embâcles(s))  
 Agir sur l'origine des dépôts et sur la cause du colmatage des substrats à l'aval  
 Réduire les matières en suspension et les apports diffus en matières organiques à l'aval  
 Supprimer un facteur de mortalité pour la moule perlière, par piégeage en milieu inhospitalier après avalaison, ou écrasement, ou asphyxie  
 Reconquête du milieu par la moule perlière (espace rendu recolonisable)

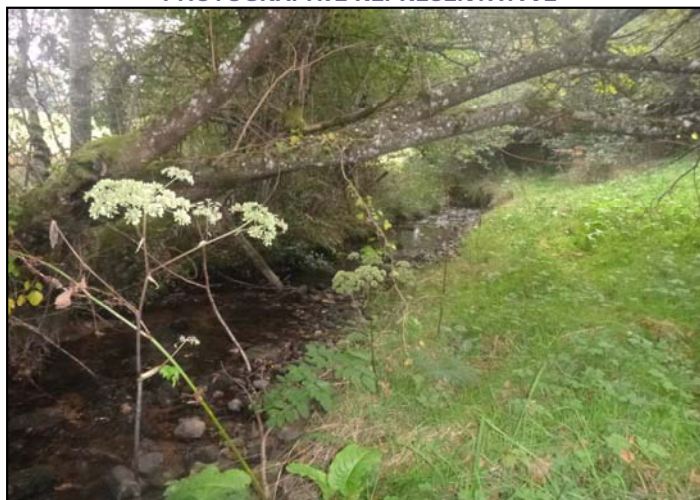
**PHOTOGRAPHIE REPRÉSENTATIVE**

**Longueur :** 243 m

Restaurer de bonnes conditions d'écoulement des eaux (présence d'embâcles(s))  
 Agir sur l'origine des dépôts et sur la cause du colmatage des substrats à l'aval  
 Réduire les matières en suspension et les apports diffus en matières organiques à l'aval  
 Supprimer un facteur de mortalité pour la moule perlière, par piégeage en milieu inhospitalier après avalaison, ou écrasement, ou asphyxie  
 Reconquête du milieu par la moule perlière (espace rendu recolonisable)

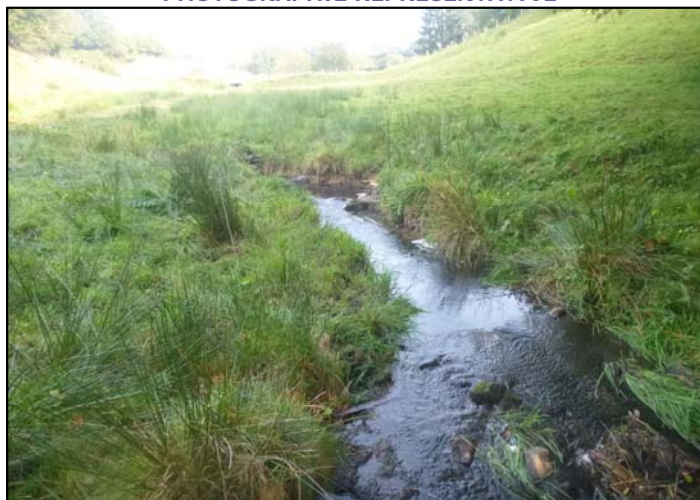
**PHOTOGRAPHIE REPRÉSENTATIVE**

**Longueur :** 106 m

Agir sur l'origine des dépôts et sur la cause du colmatage des substrats à l'aval  
 Réduire les matières en suspension et les apports diffus en matières organiques à l'aval  
 Supprimer un facteur de mortalité pour la moule perlière, par piégeage en milieu inhospitalier après avalaison, ou écrasement, ou asphyxie  
 Reconquête du milieu par la moule perlière (espace rendu recolonisable)

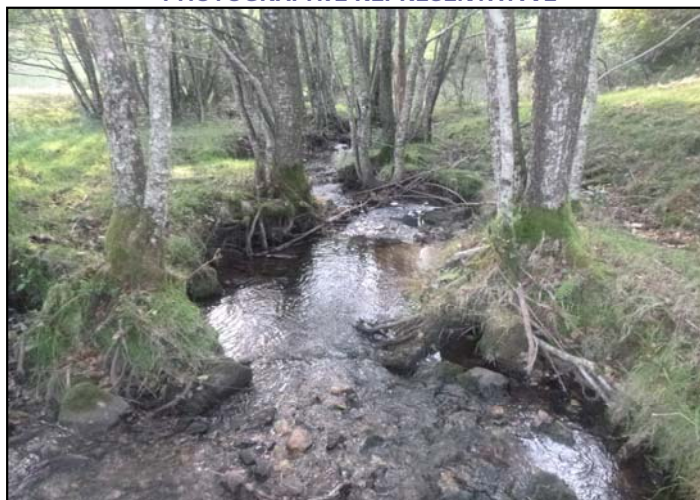
**PHOTOGRAPHIE REPRÉSENTATIVE**

Longueur : 406 m

Supprimer un facteur de mortalité pour la moule perlière, par piégeage en milieu inhospitalier après avalaison, ou écrasement, ou asphyxie  
 Reconquête du milieu par la moule perlière (espace rendu recolonisable)  
 Restaurer de bonnes conditions d'écoulement des eaux (présence d'embâcles(s))  
 Agir sur l'origine des dépôts et sur la cause du colmatage des substrats à l'aval  
 Réduire les matières en suspension et les apports diffus en matières organiques à l'aval

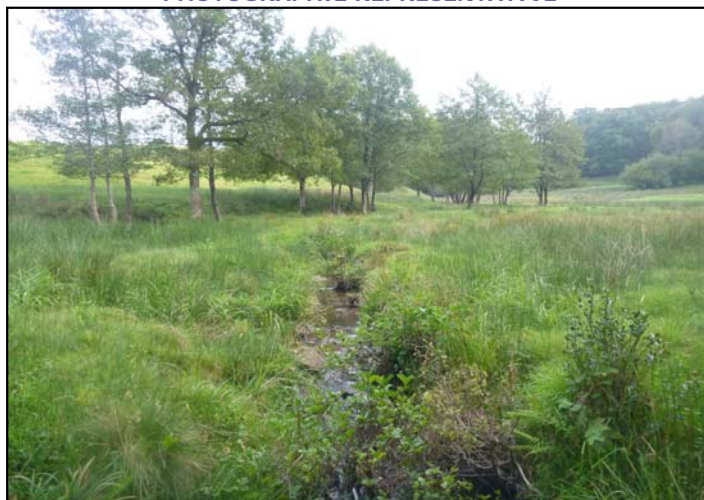
**PHOTOGRAPHIE REPRÉSENTATIVE**

<b>COURS D'EAU : ESCAZALS</b>  <b>Date du relevé :</b> 24/09/2014 <b>Conditions hydrologiques :</b> Étiage à basses eaux	<b>TRONÇON : ECA011</b> <b>Coordonnées Lambert 93 (m) :</b> <i>Limite amont (X/Y) :</i> 630 180 / 6 424 667 <i>Limite aval (X/Y) :</i> 630 076 / 6 424 876
---	---

<b>Longueur :</b> 378 m <b>Largeur (en eau / plein bord) :</b> 1,3 / 1,7 m <b>Conductivité (aval) :</b> 61 µS/cm	<b>Occupation(s) du sol dominante(s) :</b> pré et pâtures  <b>Commune(s) riveraine(s) :</b> Siran
--	--

Restaurer de bonnes conditions d'écoulement des eaux (présence d'embâcles(s))  
 Réduire ou supprimer des rejets polluants ponctuels  
 Agir sur l'origine des dépôts et sur la cause du colmatage des substrats à l'aval  
 Réduire les matières en suspension et les apports diffus en matières organiques à l'aval  
 Supprimer un facteur de mortalité pour la moule perlière, par piégeage en milieu inhospitalier après avalaison, ou écrasement, ou asphyxie  
 Reconquête du milieu par la moule perlière (espace rendu recolonisable)

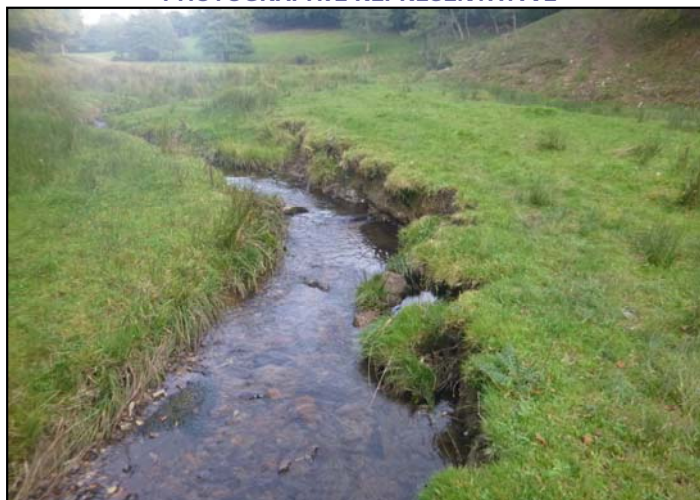
**PHOTOGRAPHIE REPRÉSENTATIVE**

**Longueur :** 367 m

Agir sur l'origine des dépôts et sur la cause du colmatage des substrats à l'aval  
 Réduire les matières en suspension et les apports diffus en matières organiques à l'aval  
 Supprimer un facteur de mortalité pour la moule perlière, par piégeage en milieu inhospitalier après avalaison, ou écrasement, ou asphyxie  
 Reconquête du milieu par la moule perlière (espace rendu recolonisable)

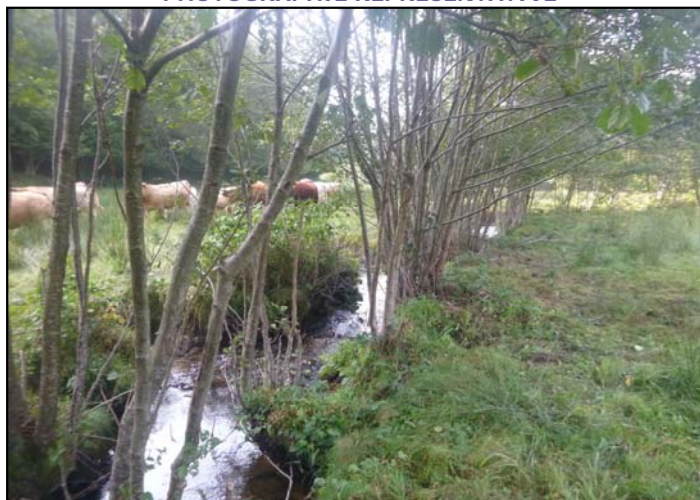
**PHOTOGRAPHIE REPRÉSENTATIVE**

<b>COURS D'EAU : ESCAZALS</b>  <b>Date du relevé :</b> 24/09/2014 <b>Conditions hydrologiques :</b> Étiage à basses eaux	<b>TRONÇON : ECA013</b> <b>Coordonnées Lambert 93 (m) :</b> <i>Limite amont (X/Y) :</i> 629 840 / 6 424 951 <i>Limite aval (X/Y) :</i> 629 723 / 6 425 125
---	---

<b>Longueur :</b> 209 m <b>Largeur (en eau / plein bord) :</b> 1,5 / 2 m <b>Conductivité (aval) :</b> 54 µS/cm	<b>Occupation(s) du sol dominante(s) :</b> pré et pâtures  <b>Commune(s) riveraine(s) :</b> Siran
--	--

Restaurer de bonnes conditions d'écoulement des eaux (présence d'embâcles(s))  
 Agir sur l'origine des dépôts et sur la cause du colmatage des substrats à l'aval  
 Réduire les matières en suspension et les apports diffus en matières organiques à l'aval  
 Supprimer un facteur de mortalité pour la moule perlière, par piégeage en milieu inhospitalier après avalaison, ou écrasement, ou asphyxie  
 Reconquête du milieu par la moule perlière (espace rendu recolonisable)

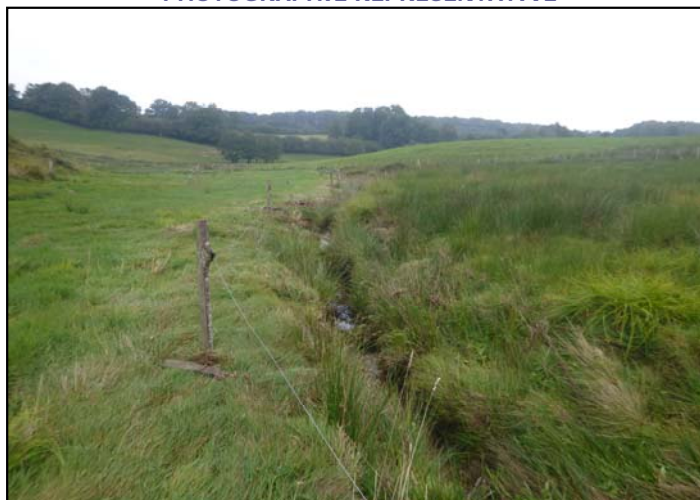
**PHOTOGRAPHIE REPRÉSENTATIVE**

<b>COURS D'EAU : ESCAZALS</b>  <b>Date du relevé :</b> 24/09/2014 <b>Conditions hydrologiques :</b> Étiage à basses eaux	<b>TRONÇON : ECA014</b> <b>Coordonnées Lambert 93 (m) :</b> <i>Limite amont (X/Y) :</i> 630 205 / 6 425 932 <i>Limite aval (X/Y) :</i> 630 278 / 6 425 655
---	---

<b>Longueur :</b> 361 m <b>Largeur (en eau / plein bord) :</b> 0,5 / 1 m <b>Conductivité (aval) :</b> 50 µS/cm	<b>Occupation(s) du sol dominante(s) :</b> pré et pâtures  <b>Commune(s) riveraine(s) :</b> Siran
--	--

Réduire ou supprimer des rejets polluants ponctuels  
 Agir sur l'origine des dépôts et sur la cause du colmatage des substrats à l'aval  
 Réduire les matières en suspension et les apports diffus en matières organiques à l'aval  
 Supprimer un facteur de mortalité pour la moule perlière, par piégeage en milieu inhospitalier après avalaison, ou écrasement, ou asphyxie  
 Reconquête du milieu par la moule perlière (espace rendu recolonisable)
