# Diagnostic terrain des bassins versants à moules perlières

*Affluents de la Cère (15, 46)*

## Fiches de synthèse par tronçon

Juin 2015

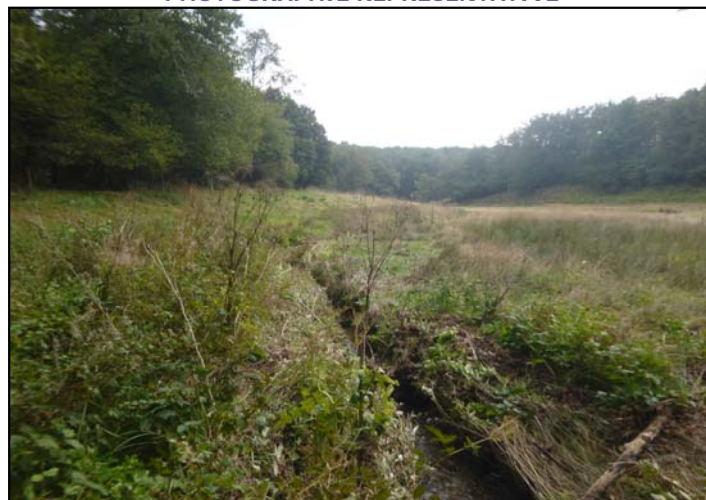
**PHOTOGRAPHIE REPRÉSENTATIVE**

<b>COURS D'EAU : ESCAZALS</b>  <b>Date du relevé :</b> 24/09/2014 <b>Conditions hydrologiques :</b> Étiage à basses eaux	<b>TRONÇON : ECA017</b> <b>Coordonnées Lambert 93 (m) :</b> <i>Limite amont (X/Y) :</i> 630 185 / 6 425 441 <i>Limite aval (X/Y) :</i> 630 129 / 6 425 272
---	---

<b>Longueur :</b> 222 m <b>Largeur (en eau / plein bord) :</b> 0,5 / 1 m <b>Conductivité (aval) :</b> 50 µS/cm	<b>Occupation(s) du sol dominante(s) :</b> pré et pâtures  <b>Commune(s) riveraine(s) :</b> Siran
--	--

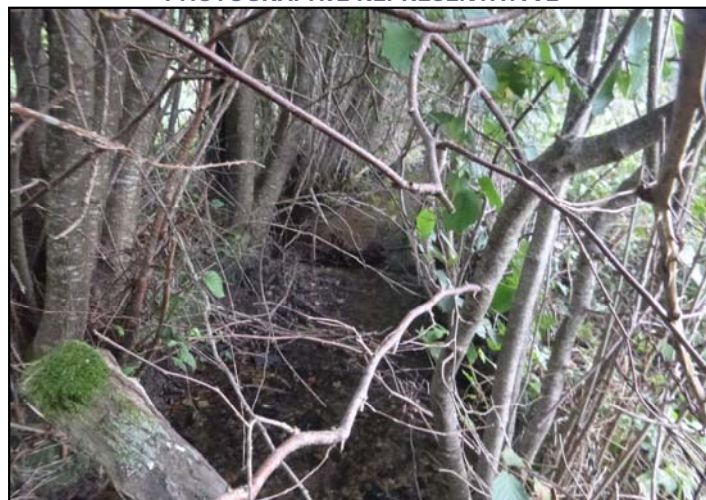
**PHOTOGRAPHIE REPRÉSENTATIVE**

<b>COURS D'EAU : ESCAZALS</b>  <b>Date du relevé :</b> 24/09/2014 <b>Conditions hydrologiques :</b> Étiage à basses eaux	<b>TRONÇON : ECA019</b> <b>Coordonnées Lambert 93 (m) :</b> <i>Limite amont (X/Y) :</i> 629 831 / 6 425 150 <i>Limite aval (X/Y) :</i> 629 723 / 6 425 125
---	---

<b>Longueur :</b> 134 m <b>Largeur (en eau / plein bord) :</b> 1 / 2 m <b>Conductivité (aval) :</b> 50 µS/cm	<b>Occupation(s) du sol dominante(s) :</b> pré et pâtures  <b>Commune(s) riveraine(s) :</b> Siran
--	--

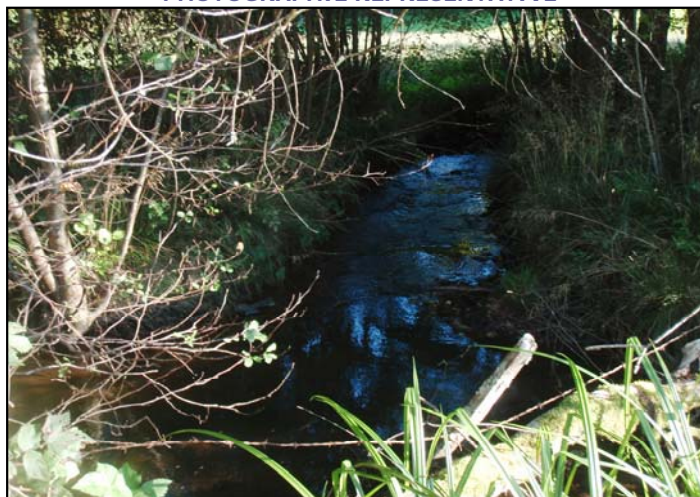
**PHOTOGRAPHIE REPRÉSENTATIVE**

**Longueur :** 442 m

Restaurer de bonnes conditions d'écoulement des eaux (présence d'embâcles(s))  
 Réduire ou supprimer des rejets polluants ponctuels  
 Reconquête du milieu par la moule perlière (espace rendu recolonisable)  
 Agir sur l'origine des dépôts et sur la cause du colmatage des substrats à l'aval  
 Réduire les matières en suspension et les apports diffus en matières organiques à l'aval  
 Supprimer un facteur de mortalité pour la moule perlière, par piégeage en milieu inhospitalier après avalaison, ou écrasement, ou asphyxie

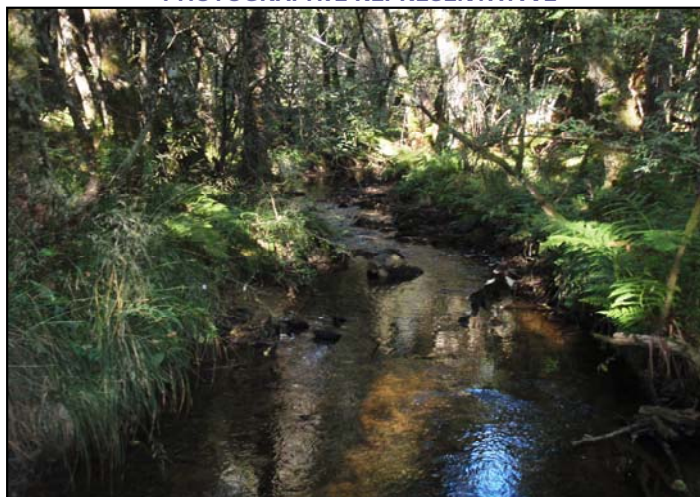
**PHOTOGRAPHIE REPRÉSENTATIVE**

**Longueur :** 259 m

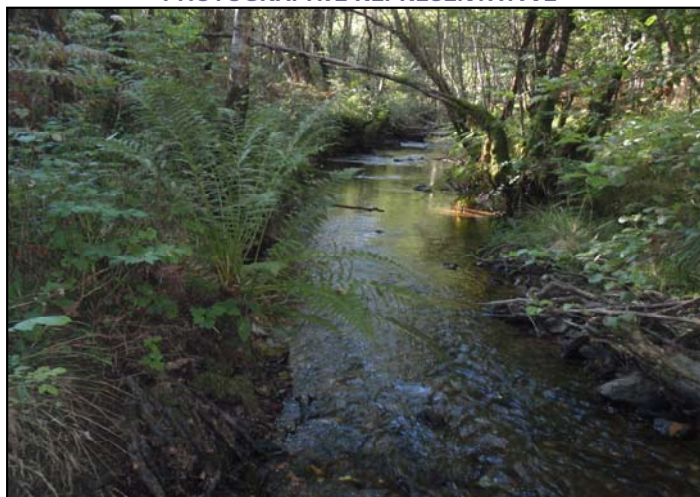
**PHOTOGRAPHIE REPRÉSENTATIVE**

**Longueur :** 185 m

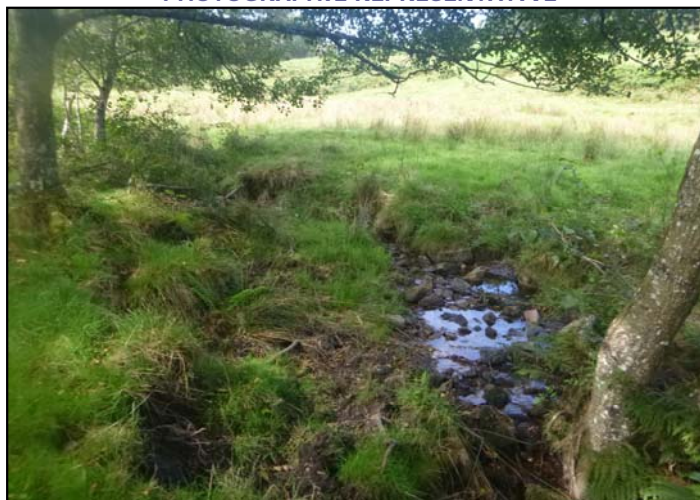
**PHOTOGRAPHIE REPRÉSENTATIVE**

**Longueur :** 335 m

Agir sur l'origine des dépôts et sur la cause du colmatage des substrats à l'aval  
 Réduire les matières en suspension et les apports diffus en matières organiques à l'aval  
 Supprimer un facteur de mortalité pour la moule perlière, par piégeage en milieu inhospitalier après avalaison, ou écrasement, ou asphyxie  
 Reconquête du milieu par la moule perlière (espace rendu recolonisable)

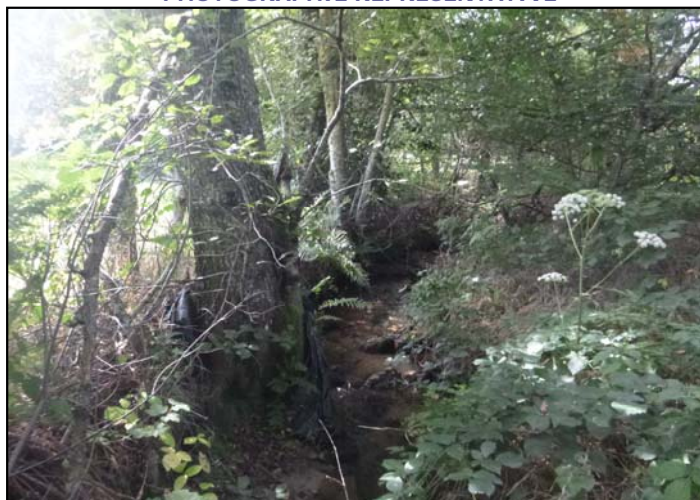
**PHOTOGRAPHIE REPRÉSENTATIVE**

**Longueur :** 142 m

Restaurer de bonnes conditions d'écoulement des eaux (présence d'embâcles(s))

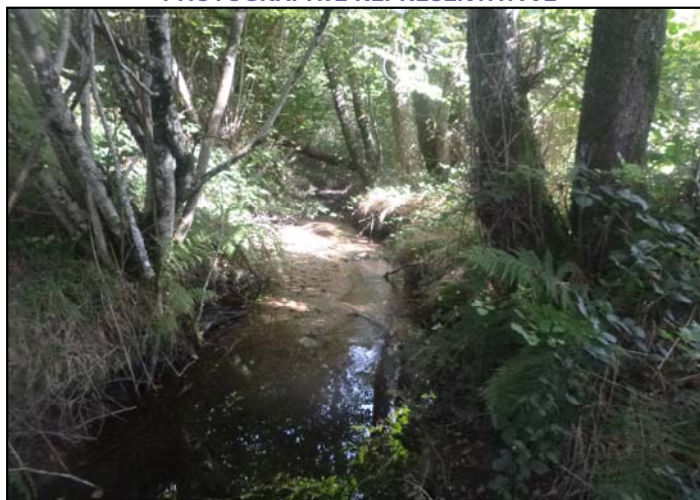
**PHOTOGRAPHIE REPRÉSENTATIVE**

**Longueur :** 291 m

Restaurer de bonnes conditions d'écoulement des eaux (présence d'embâcles(s))  
 Agir sur l'origine des dépôts et sur la cause du colmatage des substrats à l'aval  
 Réduire les matières en suspension et les apports diffus en matières organiques à l'aval  
 Supprimer un facteur de mortalité pour la moule perlière, par piégeage en milieu inhospitalier après avalaison, ou écrasement, ou asphyxie  
 Reconquête du milieu par la moule perlière (espace rendu recolonisable)

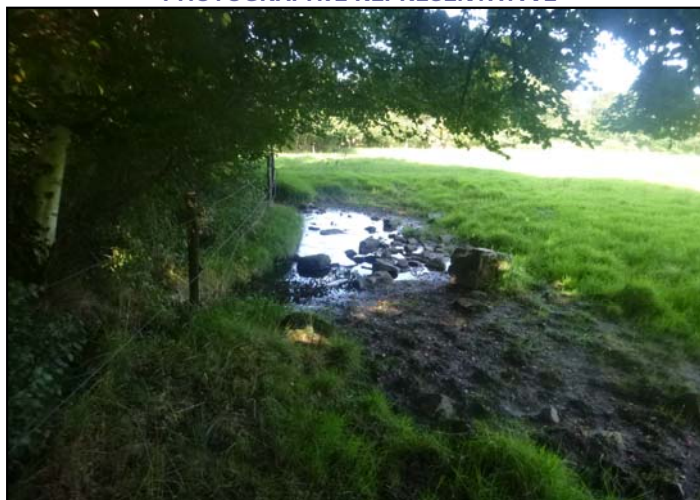
**PHOTOGRAPHIE REPRÉSENTATIVE**

**Longueur :** 248 m

Restaurer de bonnes conditions d'écoulement des eaux (présence d'embâcles(s))

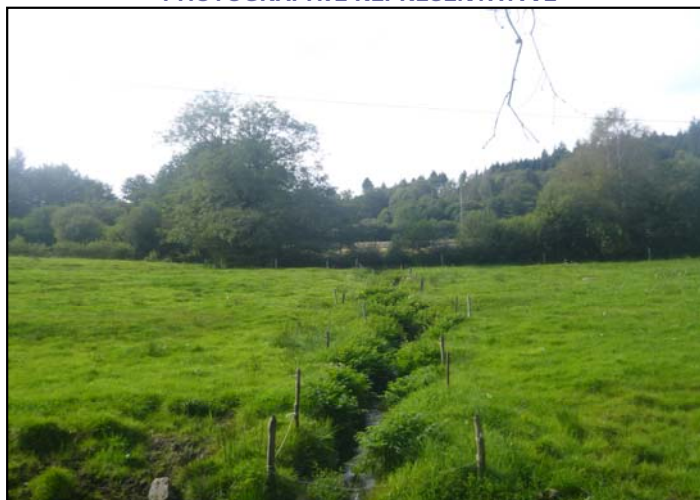
**PHOTOGRAPHIE REPRÉSENTATIVE**

**Longueur :** 60 m

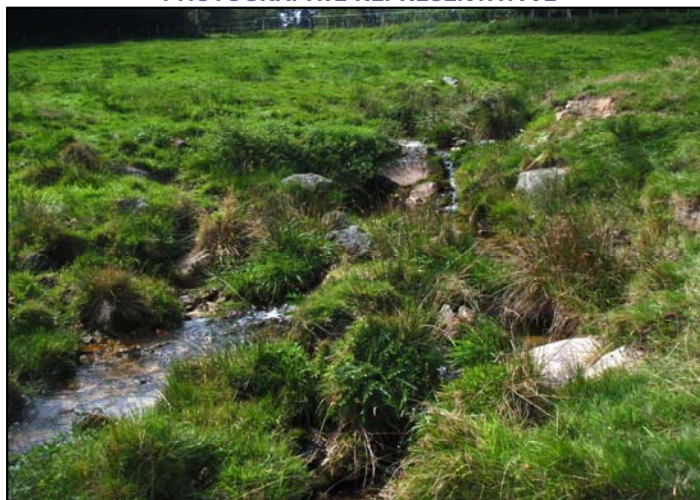
**PHOTOGRAPHIE REPRÉSENTATIVE**

**Longueur :** 103 m

Agir sur l'origine des dépôts et sur la cause du colmatage des substrats à l'aval  
 Réduire les matières en suspension et les apports diffus en matières organiques à l'aval  
 Supprimer un facteur de mortalité pour la moule perlière, par piégeage en milieu inhospitalier après avalaison, ou écrasement, ou asphyxie  
 Reconquête du milieu par la moule perlière (espace rendu recolonisable)

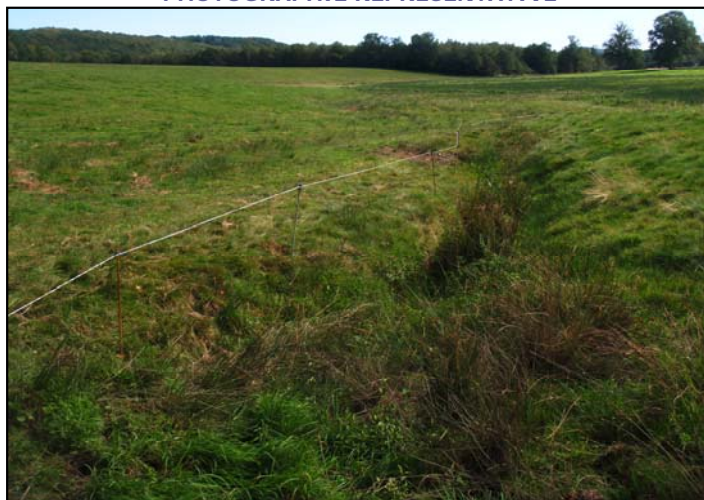
**PHOTOGRAPHIE REPRÉSENTATIVE**

<b>Longueur :</b> 174 m <b>Largeur (en eau / plein bord) :</b> 0,8 / 1,1 m <b>Conductivité (aval) :</b> 85 µS/cm	<b>DESCRIPTION</b> <b>Occupation(s) du sol dominante(s) :</b> pré et pâtures <b>Commune(s) riveraine(s) :</b> Glénat
--	---

Agir sur l'origine des dépôts et sur la cause du colmatage des substrats à l'aval  
Réduire les matières en suspension et les apports diffus en matières organiques à l'aval  
Supprimer un facteur de mortalité pour la moule perlière, par piégeage en milieu inhospitalier après avalaison, ou écrasement, ou asphyxie  
Reconquête du milieu par la moule perlière (espace rendu recolonisable)

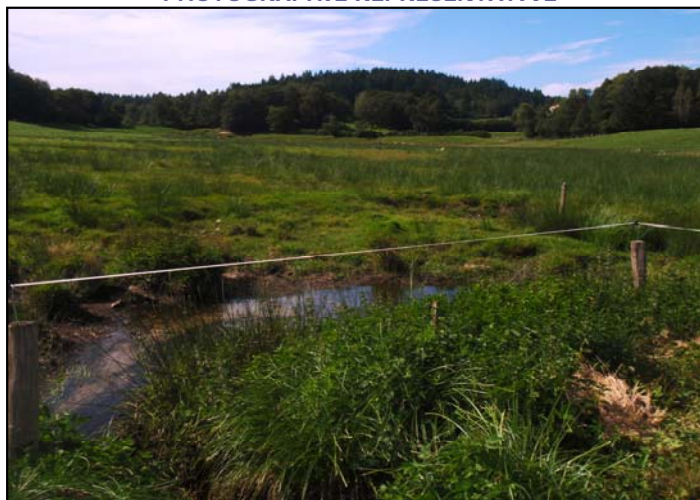
**PHOTOGRAPHIE REPRÉSENTATIVE**

**Longueur :** 429 m

Restaurer de bonnes conditions d'écoulement des eaux (présence d'embâcles(s))  
 Agir sur l'origine des dépôts et sur la cause du colmatage des substrats à l'aval  
 Réduire les matières en suspension et les apports diffus en matières organiques à l'aval  
 Supprimer un facteur de mortalité pour la moule perlière, par piégeage en milieu inhospitalier après avalaison, ou écrasement, ou asphyxie  
 Reconquête du milieu par la moule perlière (espace rendu recolonisable)

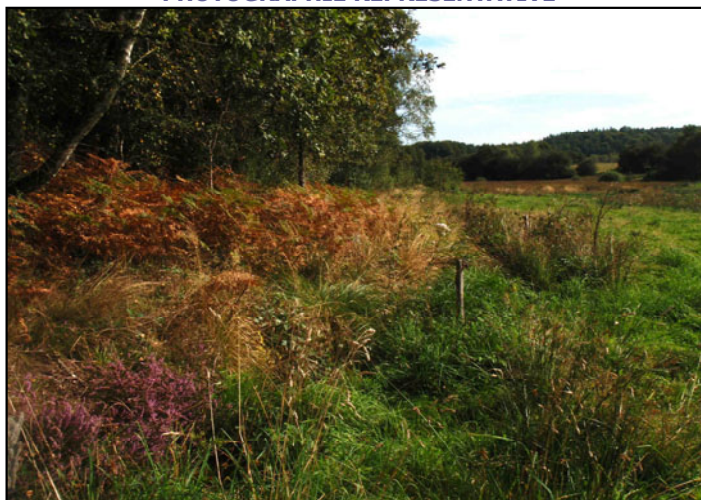
**PHOTOGRAPHIE REPRÉSENTATIVE**

**Longueur :** 193 m

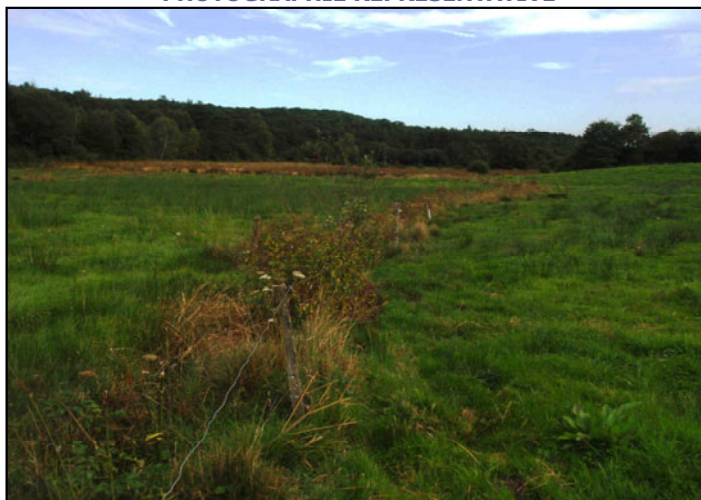
**PHOTOGRAPHIE REPRÉSENTATIVE**

**DESCRIPTION**
**Longueur :** 505 m

**Occupation(s) du sol dominante(s) :**
**Largeur (en eau / plein bord) :** 0,4 / 0,8 m

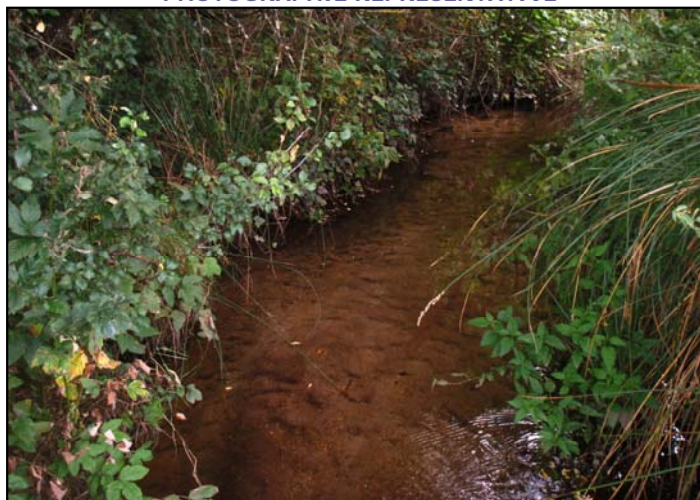
**PHOTOGRAPHIE REPRÉSENTATIVE**

**Longueur :** 389 m

Réduire ou supprimer des rejets polluants ponctuels  
 Agir sur l'origine des dépôts et sur la cause du colmatage des substrats à l'aval  
 Réduire les matières en suspension et les apports diffus en matières organiques à l'aval  
 Supprimer un facteur de mortalité pour la moule perlière, par piégeage en milieu inhospitalier après avalaison, ou écrasement, ou asphyxie  
 Reconquête du milieu par la moule perlière (espace rendu recolonisable)

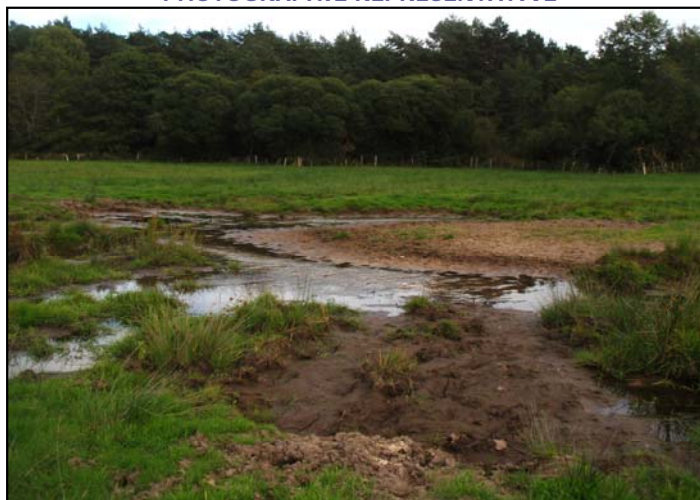
**PHOTOGRAPHIE REPRÉSENTATIVE**

**Longueur :** 139 m

Réduire ou supprimer des rejets polluants ponctuels  
 Agir sur l'origine des dépôts et sur la cause du colmatage des substrats à l'aval  
 Réduire les matières en suspension et les apports diffus en matières organiques à l'aval  
 Supprimer un facteur de mortalité pour la moule perlière, par piégeage en milieu inhospitalier après avalaison, ou écrasement, ou asphyxie  
 Reconquête du milieu par la moule perlière (espace rendu recolonisable)

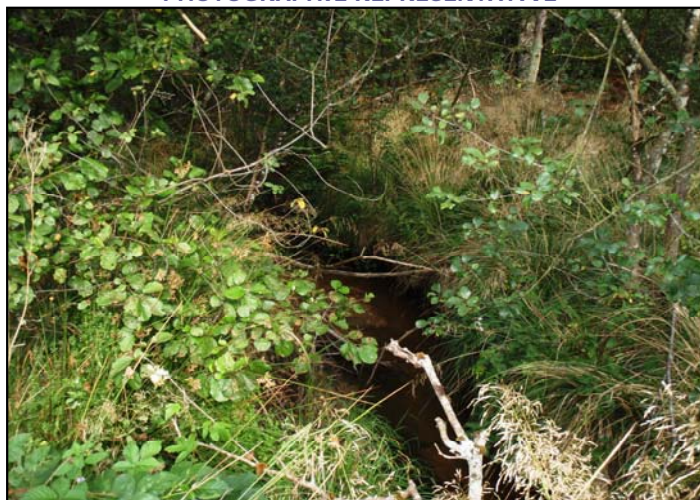
**PHOTOGRAPHIE REPRÉSENTATIVE**

**Longueur :** 321 m

Améliorer la stabilité physique de la berge par optimisation du rôle protecteur de la ripisylve  
 Restaurer de bonnes conditions d'écoulement des eaux (présence d'embâcles(s))  
 Réduire ou supprimer des apports agricoles diffus, directs ou indirects  
 Adapter les pratiques agricoles et/ou sylvicoles  
 Agir sur l'origine des dépôts et sur la cause du colmatage des substrats à l'aval  
 Réduire les matières en suspension et les apports diffus en matières organiques à l'aval  
 Supprimer un facteur de mortalité pour la moule perlière, par piégeage en milieu inhospitalier après avalaison, ou écrasement, ou asphyxie  
 Reconquête du milieu par la moule perlière (espace rendu recolonisable)

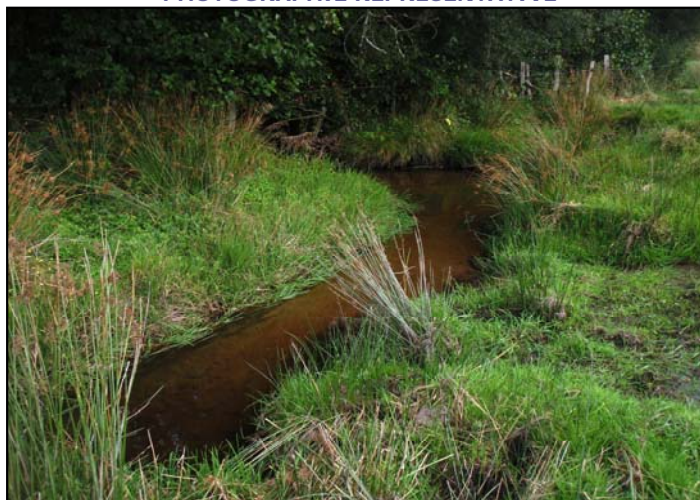
**PHOTOGRAPHIE REPRÉSENTATIVE**

**Longueur :** 310 m

Restaurer de bonnes conditions d'écoulement des eaux (présence d'embâcles(s))  
 Réduire ou supprimer des rejets polluants ponctuels  
 Agir sur l'origine des dépôts et sur la cause du colmatage des substrats à l'aval  
 Réduire les matières en suspension et les apports diffus en matières organiques à l'aval  
 Supprimer un facteur de mortalité pour la moule perlière, par piégeage en milieu inhospitalier après avalaison, ou écrasement, ou asphyxie  
 Reconquête du milieu par la moule perlière (espace rendu recolonisable)

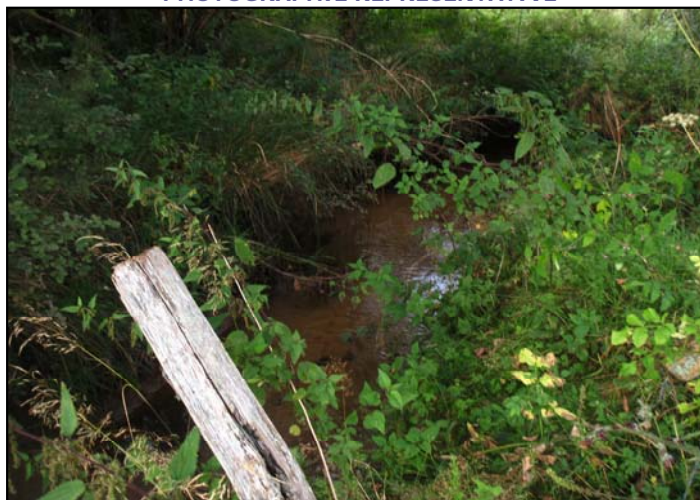
**PHOTOGRAPHIE REPRÉSENTATIVE**

**Longueur :** 337 m

Restaurer de bonnes conditions d'écoulement des eaux (présence d'embâcles(s))  
 Agir sur l'origine des dépôts et sur la cause du colmatage des substrats à l'aval  
 Réduire les matières en suspension et les apports diffus en matières organiques à l'aval  
 Supprimer un facteur de mortalité pour la moule perlière, par piégeage en milieu inhospitalier après avalaison, ou écrasement, ou asphyxie  
 Reconquête du milieu par la moule perlière (espace rendu recolonisable)

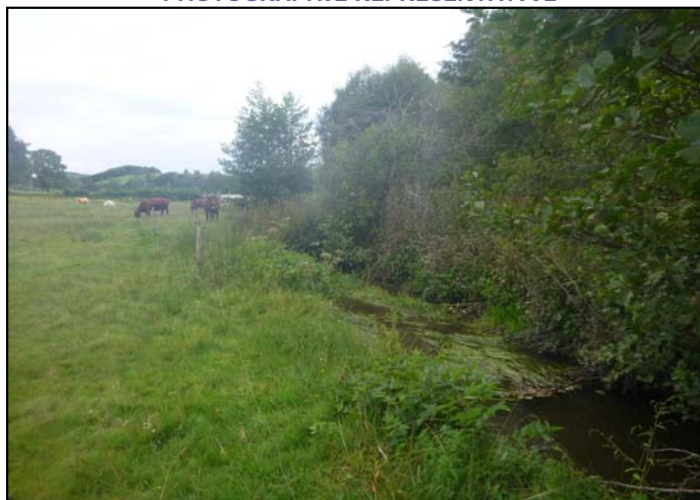
**PHOTOGRAPHIE REPRÉSENTATIVE**

**Longueur :** 455 m

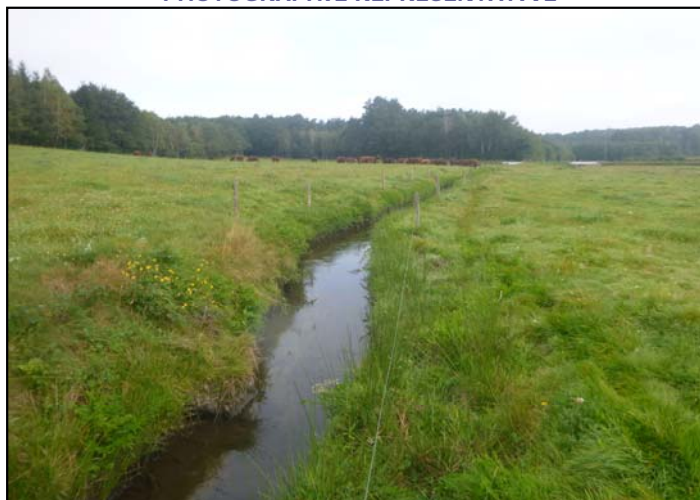
**PHOTOGRAPHIE REPRÉSENTATIVE**

**Longueur :** 281 m

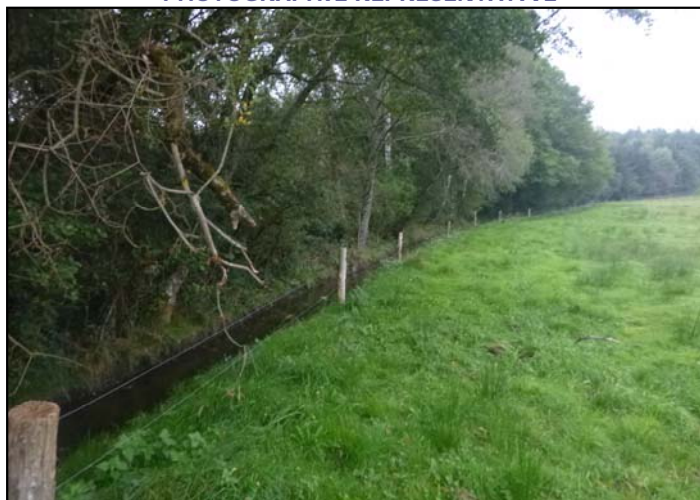
**PHOTOGRAPHIE REPRÉSENTATIVE**

**Longueur :** 542 m

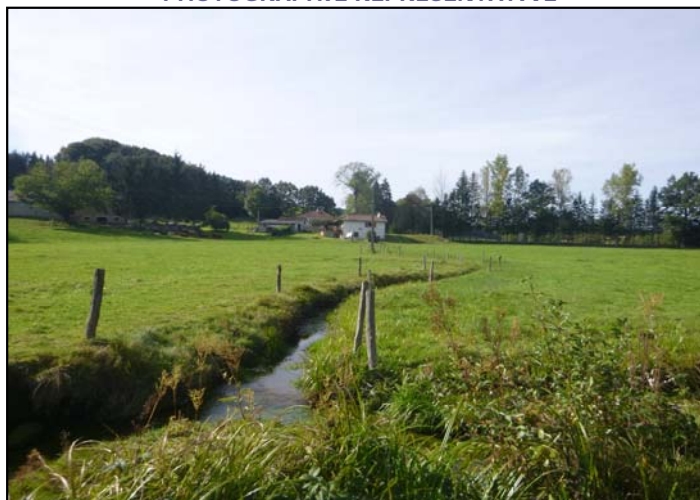
**PHOTOGRAPHIE REPRÉSENTATIVE**

**Longueur :** 129 m

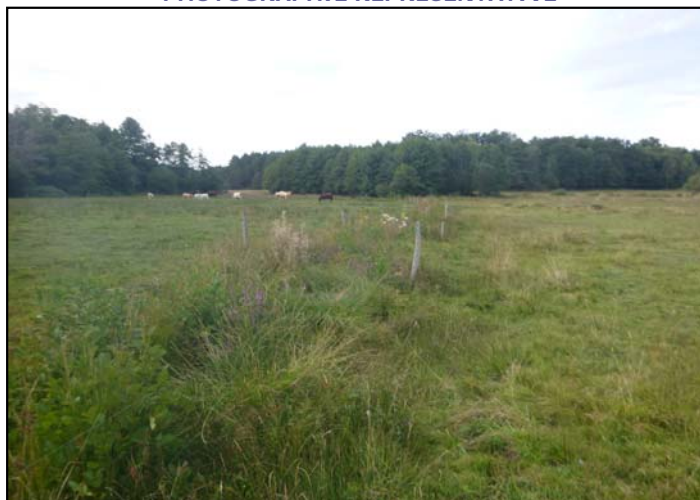
**PHOTOGRAPHIE REPRÉSENTATIVE**

**Longueur :** 227 m

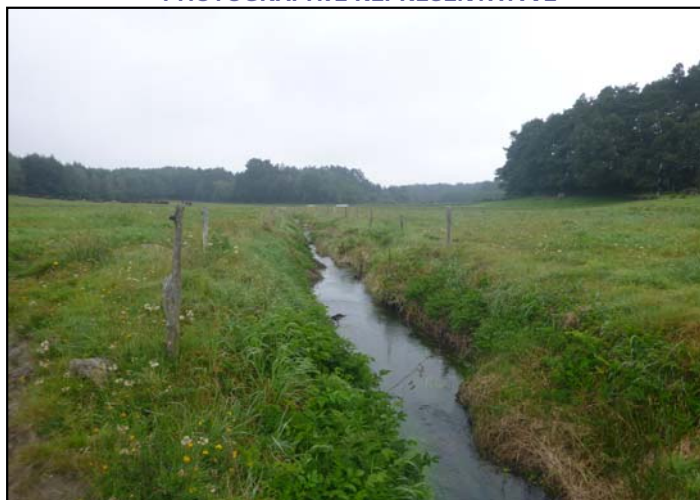
**PHOTOGRAPHIE REPRÉSENTATIVE**

**Longueur :** 463 m

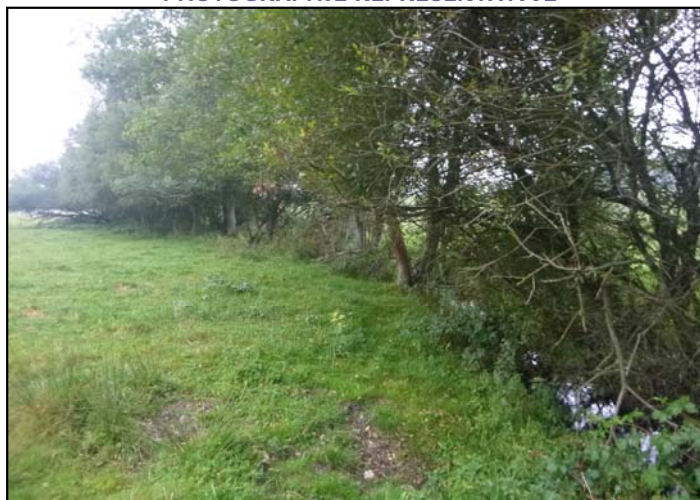
**PHOTOGRAPHIE REPRÉSENTATIVE**

**Longueur :** 196 m

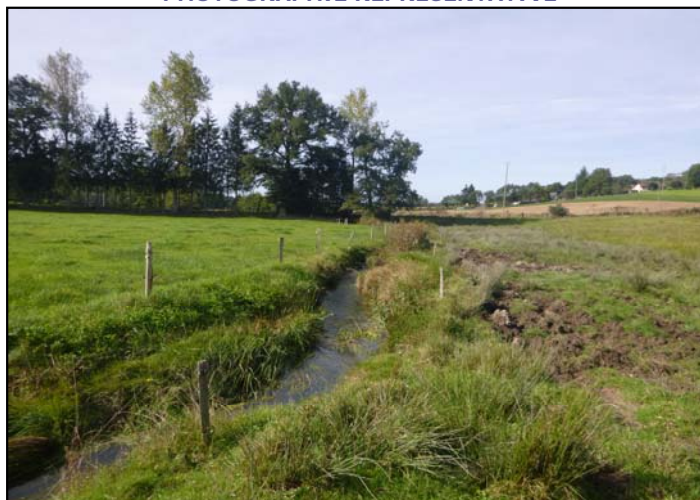
**PHOTOGRAPHIE REPRÉSENTATIVE**

**Longueur :** 215 m

Améliorer la continuité écologique générale (transport solide, déplacements biologiques)  
 Agir sur l'origine des dépôts et sur la cause du colmatage des substrats à l'aval  
 Réduire les matières en suspension et les apports diffus en matières organiques à l'aval  
 Supprimer un facteur de mortalité pour la moule perlière, par piégeage en milieu inhospitalier après avalaison, ou écrasement, ou asphyxie  
 Reconquête du milieu par la moule perlière (espace rendu recolonisable)

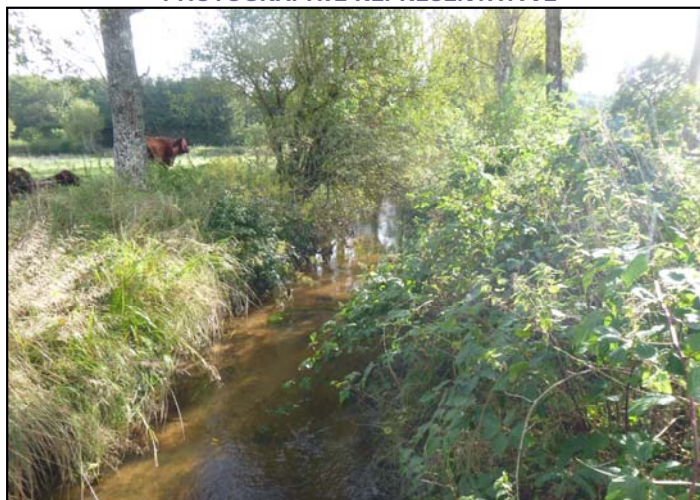
**PHOTOGRAPHIE REPRÉSENTATIVE**

**Longueur :** 431 m

Améliorer la continuité écologique générale (transport solide, déplacements biologiques)  
 Restaurer de bonnes conditions d'écoulement des eaux (présence d'embâcles(s))  
 Améliorer la stabilité physique de la berge par optimisation du rôle protecteur de la ripisylve  
 Réduire ou supprimer des apports agricoles diffus, directs ou indirects  
 Adapter les pratiques agricoles et/ou sylvicoles  
 Réduire ou supprimer des rejets polluants ponctuels  
 Agir sur l'origine des dépôts et sur la cause du colmatage des substrats à l'aval  
 Réduire les matières en suspension et les apports diffus en matières organiques à l'aval  
 Supprimer un facteur de mortalité pour la moule perlière, par piégeage en milieu inhospitalier après avalaison, ou écrasement, ou asphyxie  
 Reconquête du milieu par la moule perlière (espace rendu recolonisable)

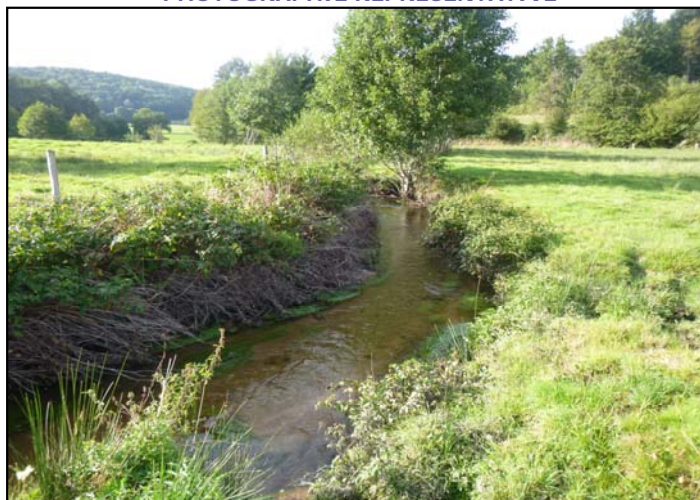
**PHOTOGRAPHIE REPRÉSENTATIVE**

**Longueur :** 452 m

Améliorer la fonctionnalité de "lisière écologique" de la berge  
 Protéger les activités humaines riveraines  
 Améliorer la stabilité physique de la berge par optimisation du rôle protecteur de la ripisylve  
 Optimiser la fonction de filtre biologique de la ripisylve  
 Optimiser la fonction régulatrice de la ripisylve sur le régime thermique du cours d'eau  
 Améliorer la fonction de corridor biologique du cours d'eau  
 Agir sur l'origine des dépôts et sur la cause du colmatage des substrats à l'aval  
 Réduire les matières en suspension et les apports diffus en matières organiques à l'aval  
 Supprimer un facteur de mortalité pour la moule perlière, par piégeage en milieu inhospitalier après avalaison, ou écrasement, ou asphyxie  
 Reconquête du milieu par la moule perlière (espace rendu recolonisable)

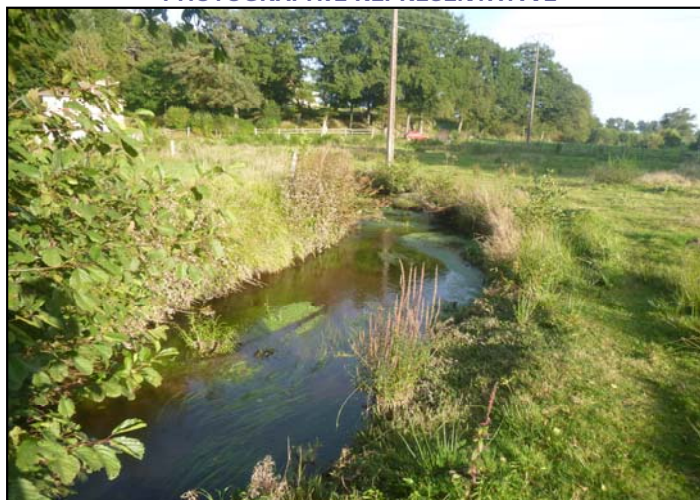
**PHOTOGRAPHIE REPRÉSENTATIVE**

**Longueur :** 175 m

Restaurer de bonnes conditions d'écoulement des eaux (présence d'embâcles(s))  
 Réduire ou supprimer des rejets polluants ponctuels  
 Reconquête du milieu par la moule perlière (espace rendu recolonisable)

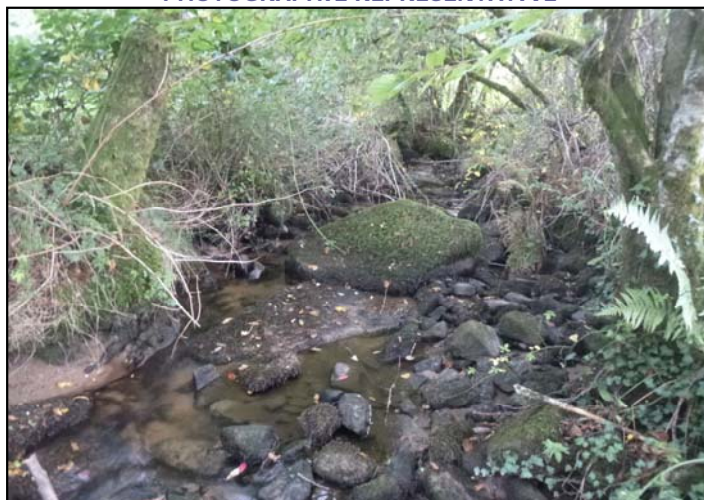
**PHOTOGRAPHIE REPRÉSENTATIVE**

<b>Longueur :</b> 262 m <b>Largeur (en eau / plein bord) :</b> 1,5 / 2,7 m <b>Conductivité (aval) :</b> 72 µS/cm	<b>Occupation(s) du sol dominante(s) :</b> pré et pâtures <b>Commune(s) riveraine(s) :</b> Glénat
--	---

Restaurer de bonnes conditions d'écoulement des eaux (présence d'embâcles(s))  
 Agir sur l'origine des dépôts et sur la cause du colmatage des substrats à l'aval  
 Réduire les matières en suspension et les apports diffus en matières organiques à l'aval  
 Supprimer un facteur de mortalité pour la moule perlière, par piégeage en milieu inhospitalier après avalaison, ou écrasement, ou asphyxie  
 Reconquête du milieu par la moule perlière (espace rendu recolonisable)

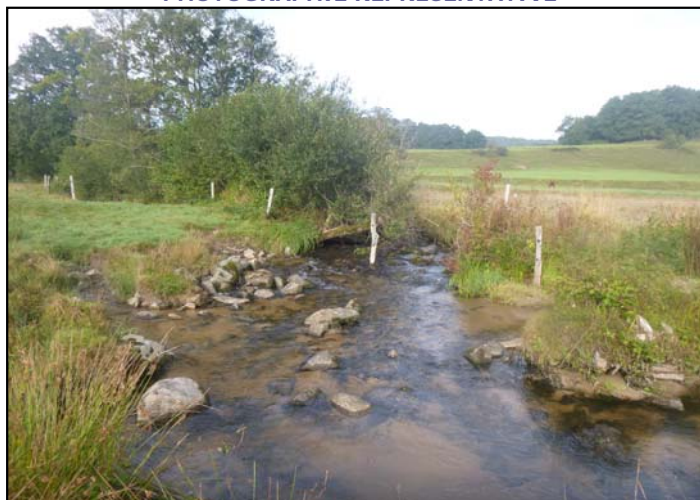
**PHOTOGRAPHIE REPRÉSENTATIVE**

**Longueur :** 289 m

Améliorer la continuité écologique générale (transport solide, déplacements biologiques)  
 Restaurer de bonnes conditions d'écoulement des eaux (présence d'embâcles(s))  
 Agir sur l'origine des dépôts et sur la cause du colmatage des substrats à l'aval  
 Réduire les matières en suspension et les apports diffus en matières organiques à l'aval  
 Supprimer un facteur de mortalité pour la moule perlière, par piégeage en milieu inhospitalier après avalaison, ou écrasement, ou asphyxie  
 Reconquête du milieu par la moule perlière (espace rendu recolonisable)

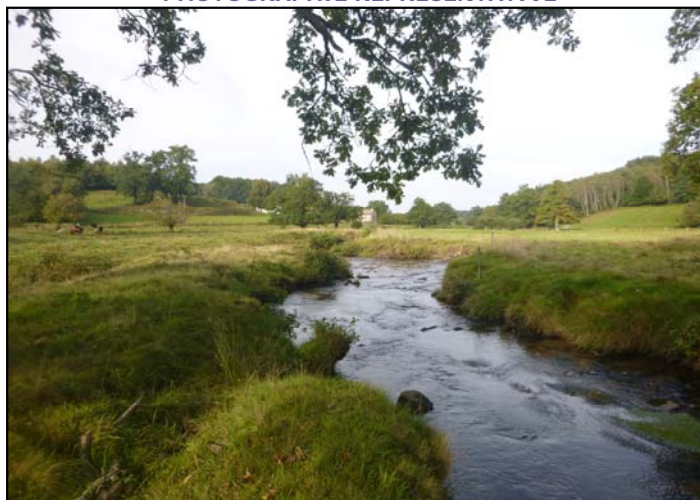
**PHOTOGRAPHIE REPRÉSENTATIVE**

**Longueur :** 112 m

Améliorer la fonctionnalité de "lisière écologique" de la berge  
 Protéger les activités humaines riveraines  
 Améliorer la stabilité physique de la berge par optimisation du rôle protecteur de la ripisylve  
 Optimiser la fonction de filtre biologique de la ripisylve  
 Optimiser la fonction régulatrice de la ripisylve sur le régime thermique du cours d'eau  
 Améliorer la fonction de corridor biologique du cours d'eau  
 Agir sur l'origine des dépôts et sur la cause du colmatage des substrats à l'aval  
 Réduire les matières en suspension et les apports diffus en matières organiques à l'aval  
 Supprimer un facteur de mortalité pour la moule perlière, par piégeage en milieu inhospitalier après avalaison, ou écrasement, ou asphyxie  
 Reconquête du milieu par la moule perlière (espace rendu recolonisable)

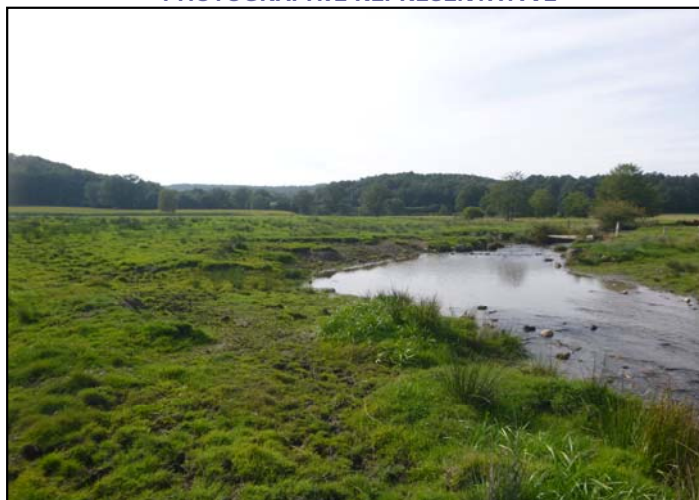
**PHOTOGRAPHIE REPRÉSENTATIVE**

<b>Longueur :</b> 315 m <b>Largeur (en eau / plein bord) :</b> 6 / 7 m <b>Conductivité (aval) :</b> 72 µS/cm	<b>Occupation(s) du sol dominante(s) :</b> pré et pâtures <b>Commune(s) riveraine(s) :</b> Glénat ; La Ségalassière
--	---

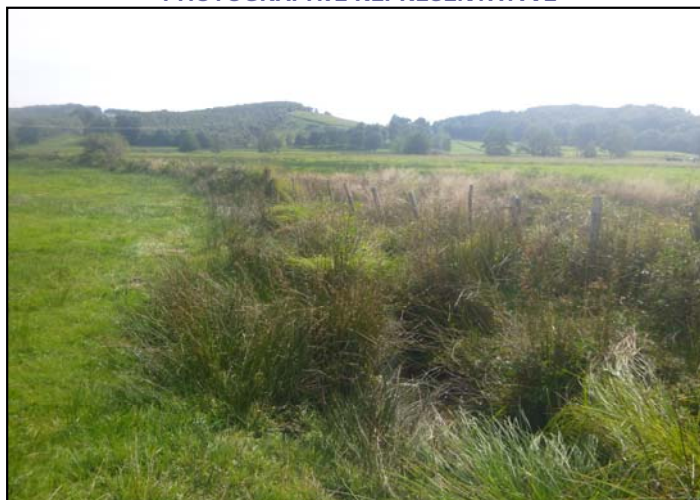
**PHOTOGRAPHIE REPRÉSENTATIVE**

**DESCRIPTION**

**Longueur :** 375 m

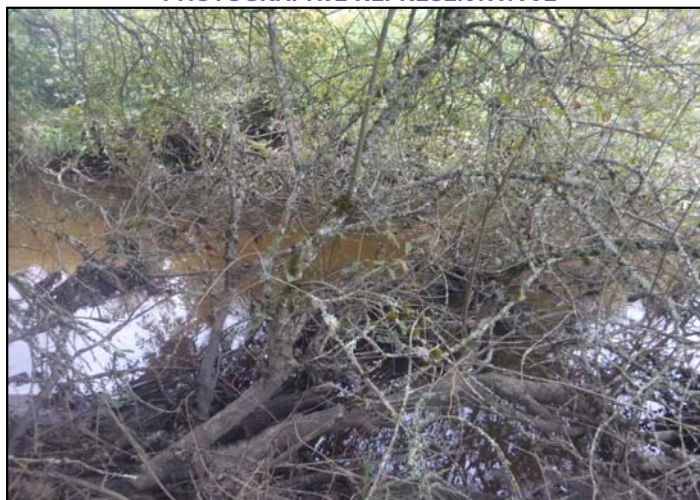
**PHOTOGRAPHIE REPRÉSENTATIVE**

**DESCRIPTION**

**Longueur :** 372 m

Restaurer de bonnes conditions d'écoulement des eaux (présence d'embâcles(s))  
 Agir sur l'origine des dépôts et sur la cause du colmatage des substrats à l'aval  
 Réduire les matières en suspension et les apports diffus en matières organiques à l'aval  
 Supprimer un facteur de mortalité pour la moule perlière, par piégeage en milieu inhospitalier après avalaison, ou écrasement, ou asphyxie  
 Reconquête du milieu par la moule perlière (espace rendu recolonisable)

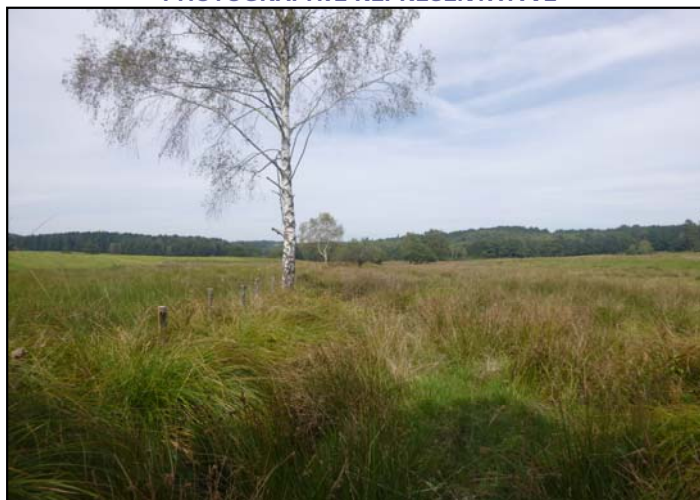
**PHOTOGRAPHIE REPRÉSENTATIVE**

**DESCRIPTION**

**Longueur :** 337 m

Agir sur l'origine des dépôts et sur la cause du colmatage des substrats à l'aval  
 Réduire les matières en suspension et les apports diffus en matières organiques à l'aval  
 Supprimer un facteur de mortalité pour la moule perlière, par piégeage en milieu inhospitalier après avalaison, ou écrasement, ou asphyxie  
 Reconquête du milieu par la moule perlière (espace rendu recolonisable)

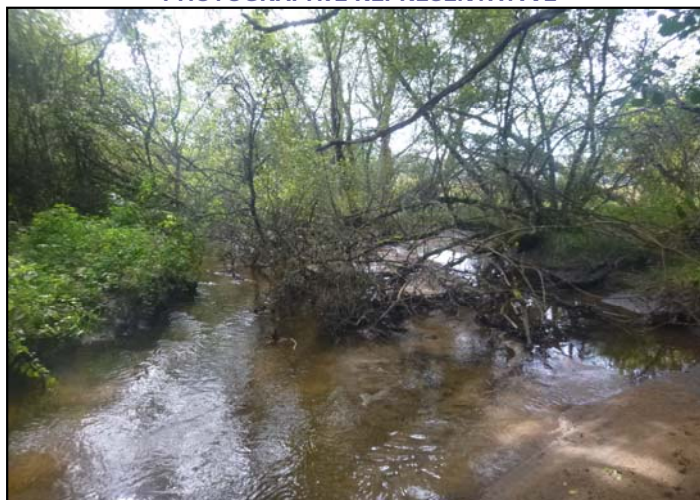
**PHOTOGRAPHIE REPRÉSENTATIVE**

**DESCRIPTION**

**Longueur :** 414 m

Restaurer de bonnes conditions d'écoulement des eaux (présence d'embâcles(s))

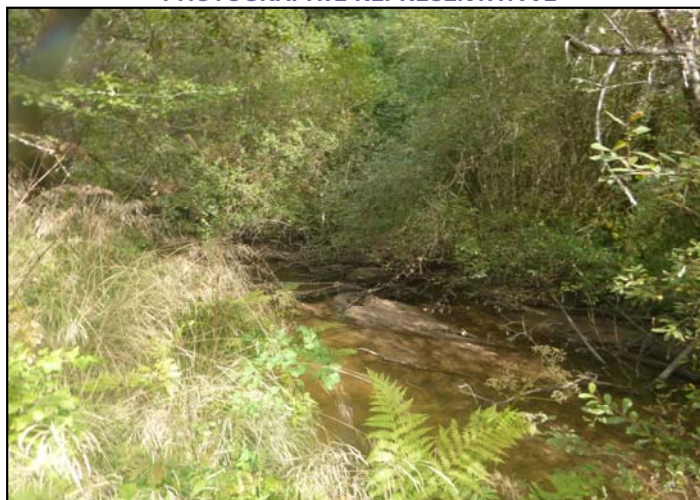
**PHOTOGRAPHIE REPRÉSENTATIVE**

**DESCRIPTION**

**Longueur :** 207 m

Restaurer de bonnes conditions d'écoulement des eaux (présence d'embâcles(s))  
 Améliorer la stabilité physique de la berge par optimisation du rôle protecteur de la ripisylve  
 Réduire ou supprimer des apports agricoles diffus, directs ou indirects  
 Adapter les pratiques agricoles et/ou sylvicoles  
 Réduire ou supprimer des rejets polluants ponctuels  
 Agir sur l'origine des dépôts et sur la cause du colmatage des substrats à l'aval  
 Réduire les matières en suspension et les apports diffus en matières organiques à l'aval  
 Supprimer un facteur de mortalité pour la moule perlière, par piégeage en milieu inhospitalier après avalaison, ou écrasement, ou asphyxie  
 Reconquête du milieu par la moule perlière (espace rendu recolonisable)

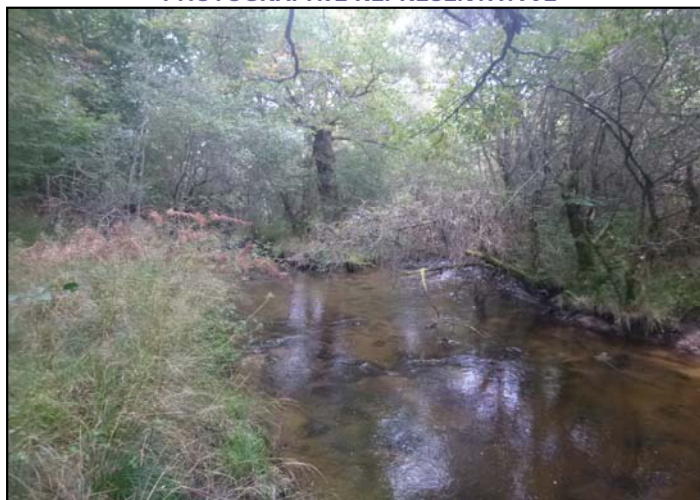
**PHOTOGRAPHIE REPRÉSENTATIVE**

**DESCRIPTION**

**Longueur :** 134 m

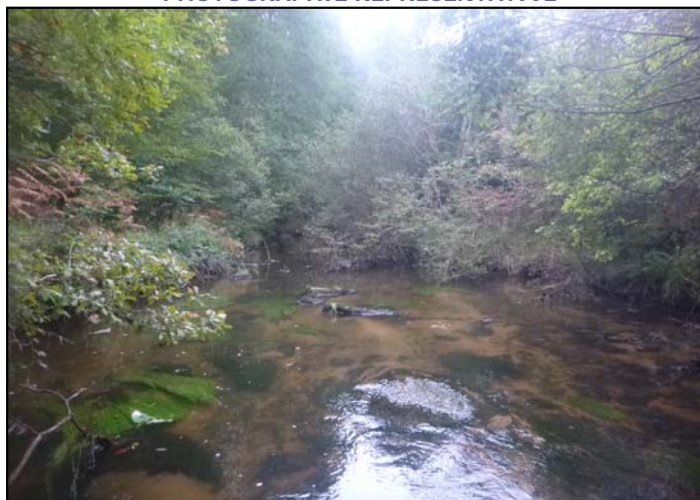
**PHOTOGRAPHIE REPRÉSENTATIVE**

**DESCRIPTION**

**Longueur :** 99 m

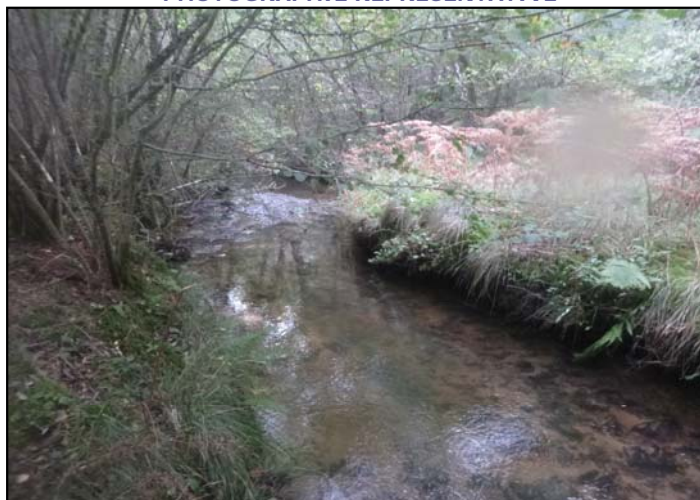
**PHOTOGRAPHIE REPRÉSENTATIVE**

**DESCRIPTION**

**Longueur :** 88 m

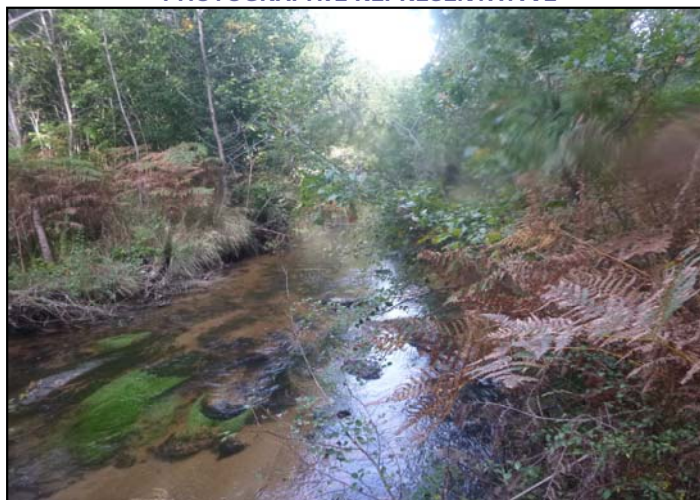
**PHOTOGRAPHIE REPRÉSENTATIVE**

**DESCRIPTION**

**Longueur :** 195 m

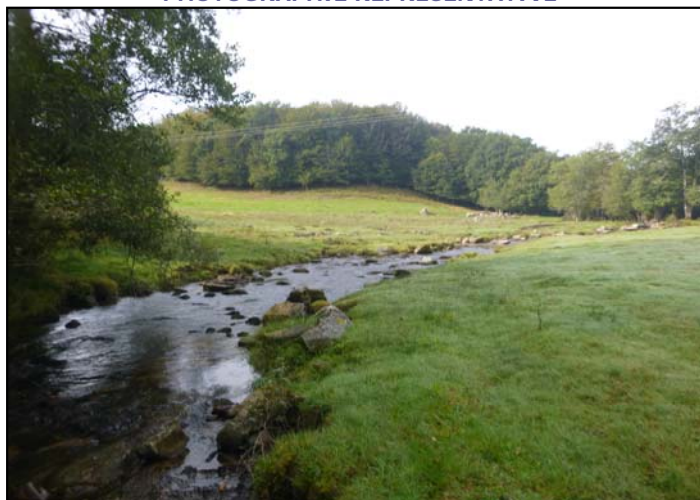
**PHOTOGRAPHIE REPRÉSENTATIVE**

**DESCRIPTION**

**Longueur :** 83 m

Agir sur l'origine des dépôts et sur la cause du colmatage des substrats à l'aval  
 Réduire les matières en suspension et les apports diffus en matières organiques à l'aval  
 Supprimer un facteur de mortalité pour la moule perlière, par piégeage en milieu inhospitalier après avalaison, ou écrasement, ou asphyxie  
 Reconquête du milieu par la moule perlière (espace rendu recolonisable)

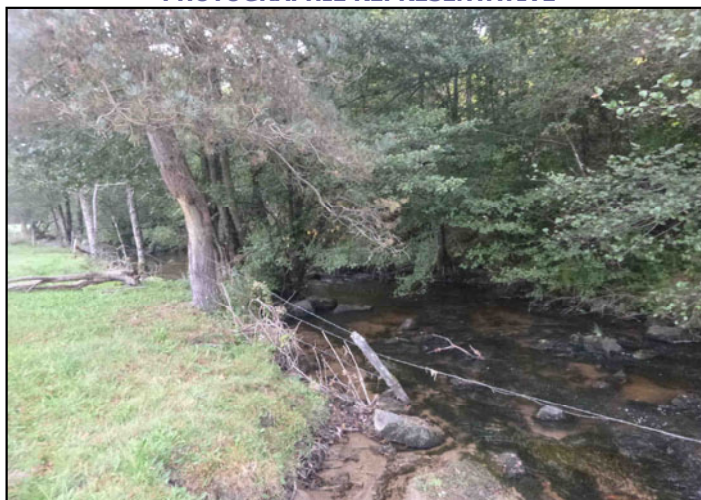
**PHOTOGRAPHIE REPRÉSENTATIVE**

**DESCRIPTION**

**Longueur :** 154 m

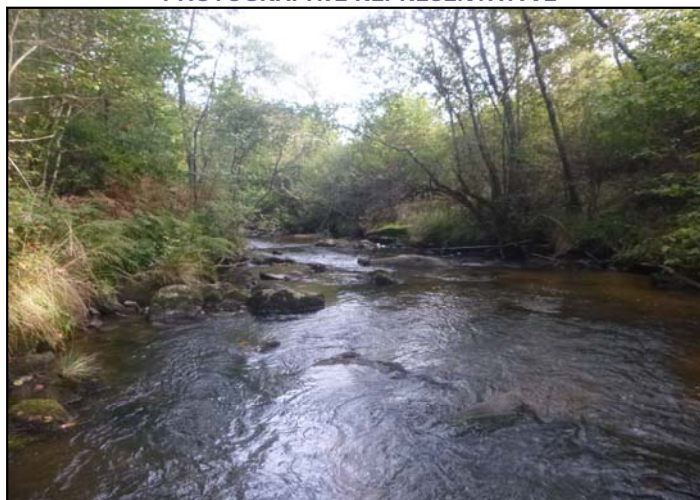
**PHOTOGRAPHIE REPRÉSENTATIVE**

**DESCRIPTION**

**Longueur :** 96 m

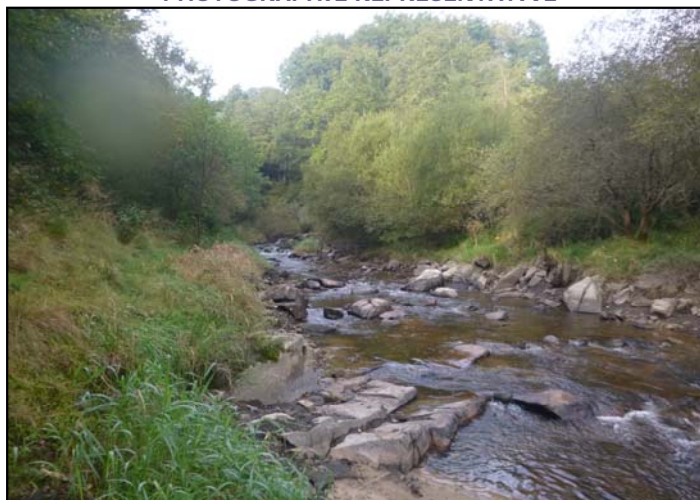
**PHOTOGRAPHIE REPRÉSENTATIVE**

**DESCRIPTION**

**Longueur :** 125 m

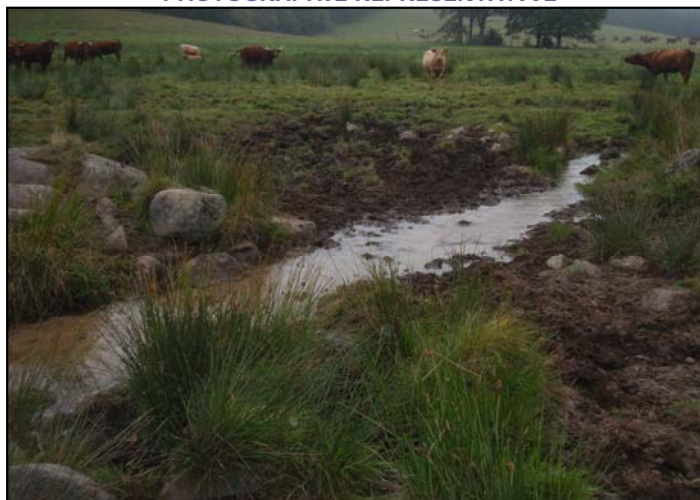
**PHOTOGRAPHIE REPRÉSENTATIVE**

### DESCRIPTION

**Longueur :** 361 m

Améliorer la continuité écologique générale (transport solide, déplacements biologiques)  
 Agir sur l'origine des dépôts et sur la cause du colmatage des substrats à l'aval  
 Réduire les matières en suspension et les apports diffus en matières organiques à l'aval  
 Supprimer un facteur de mortalité pour la moule perlière, par piégeage en milieu inhospitalier après avalaison, ou écrasement, ou asphyxie  
 Reconquête du milieu par la moule perlière (espace rendu recolonisable)

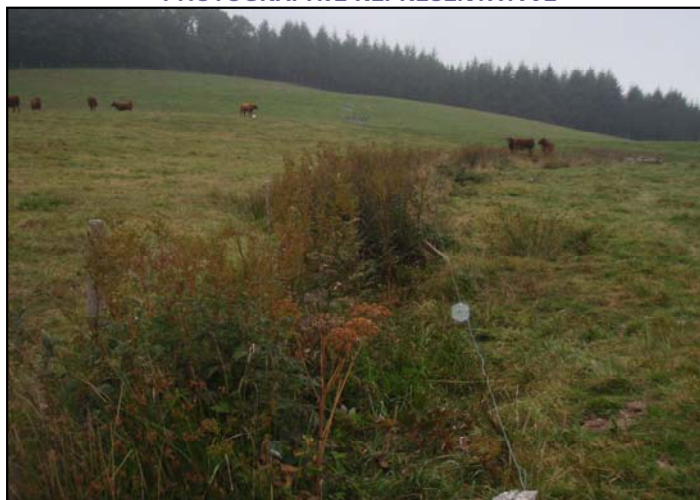
**PHOTOGRAPHIE REPRÉSENTATIVE**

**DESCRIPTION**

**Longueur :** 246 m

Agir sur l'origine des dépôts et sur la cause du colmatage des substrats à l'aval  
 Réduire les matières en suspension et les apports diffus en matières organiques à l'aval  
 Supprimer un facteur de mortalité pour la moule perlière, par piégeage en milieu inhospitalier après avalaison, ou écrasement, ou asphyxie  
 Reconquête du milieu par la moule perlière (espace rendu recolonisable)

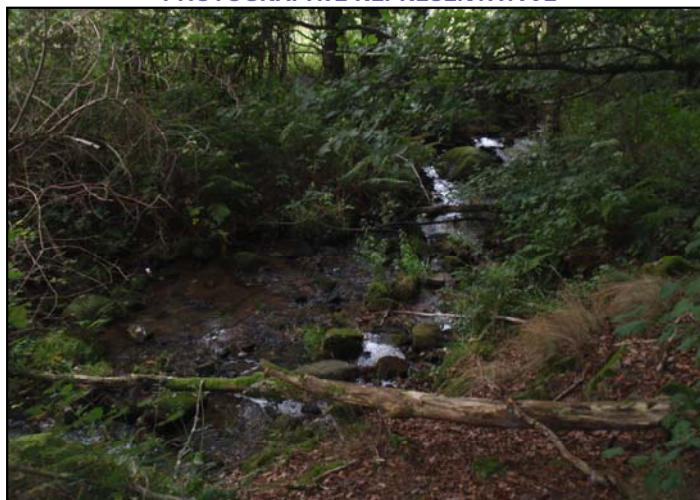
**PHOTOGRAPHIE REPRÉSENTATIVE**

### DESCRIPTION

<b>Longueur :</b> 53 m <b>Largeur (en eau / plein bord) :</b> 1,6 / 2,7 m <b>Conductivité (aval) :</b> 81 µS/cm	<b>Occupation(s) du sol dominante(s) :</b> forêts et bois ; pré et pâtures  <b>Commune(s) riveraine(s) :</b> Glénat
---	--
