# Diagnostic terrain des bassins versants à moules perlières

*Affluents de la Cère (15, 46)*

## Fiches de synthèse par tronçon

Juin 2015

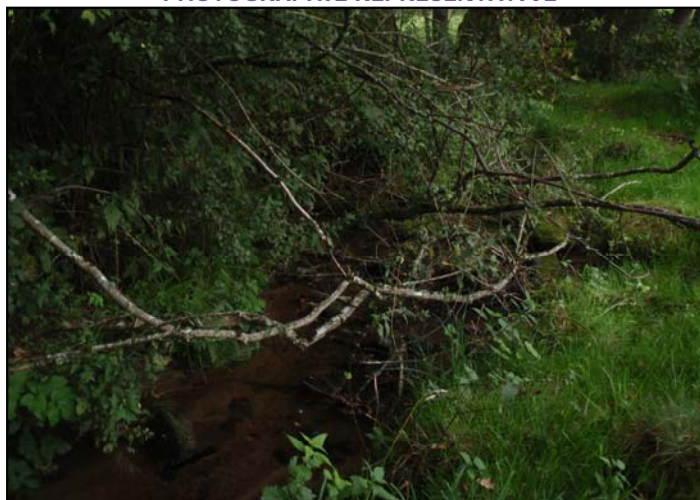
**PHOTOGRAPHIE REPRÉSENTATIVE**

**DESCRIPTION**

**Longueur :** 206 m

Restaurer de bonnes conditions d'écoulement des eaux (présence d'embâcles(s))  
 Agir sur l'origine des dépôts et sur la cause du colmatage des substrats à l'aval  
 Réduire les matières en suspension et les apports diffus en matières organiques à l'aval  
 Supprimer un facteur de mortalité pour la moule perlière, par piégeage en milieu inhospitalier après avalaison, ou écrasement, ou asphyxie  
 Reconquête du milieu par la moule perlière (espace rendu recolonisable)

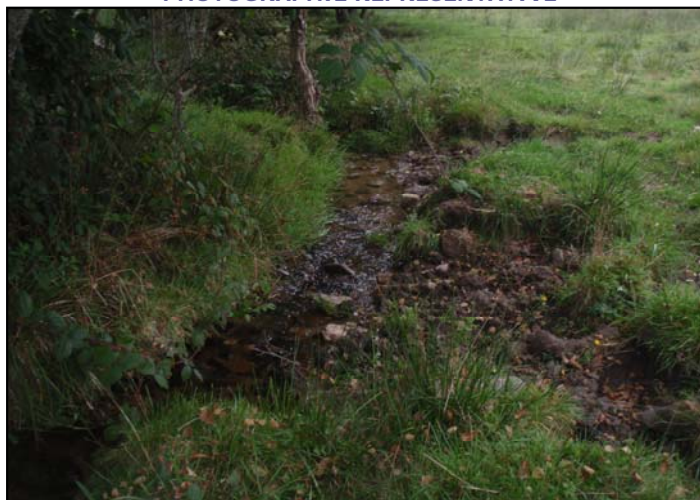
**PHOTOGRAPHIE REPRÉSENTATIVE**

**DESCRIPTION**

**Longueur :** 151 m

Agir sur l'origine des dépôts et sur la cause du colmatage des substrats à l'aval  
 Réduire les matières en suspension et les apports diffus en matières organiques à l'aval  
 Supprimer un facteur de mortalité pour la moule perlière, par piégeage en milieu inhospitalier après avalaison, ou écrasement, ou asphyxie  
 Reconquête du milieu par la moule perlière (espace rendu recolonisable)

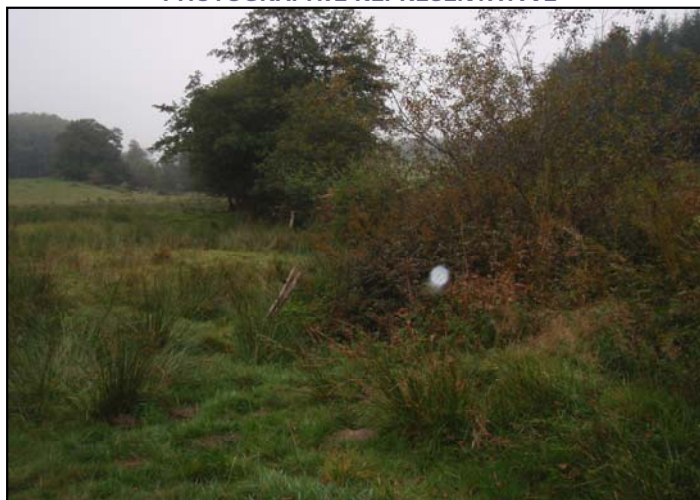
**PHOTOGRAPHIE REPRÉSENTATIVE**

### DESCRIPTION

**Longueur :** 66 m

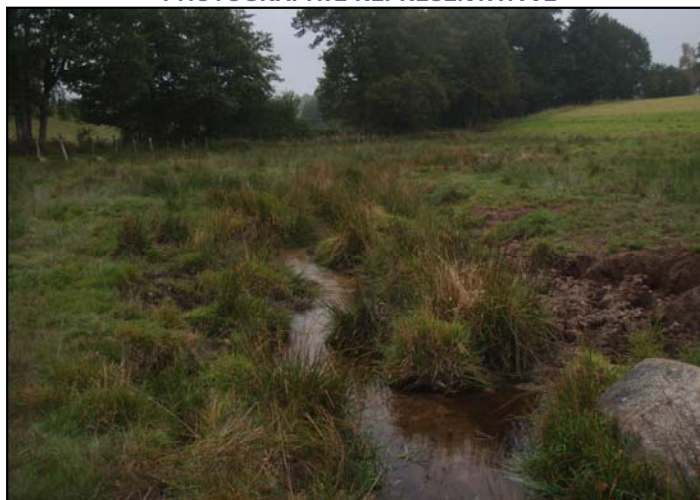
**PHOTOGRAPHIE REPRÉSENTATIVE**

**DESCRIPTION**

**Longueur :** 95 m

Réduire ou supprimer des rejets polluants ponctuels  
 Agir sur l'origine des dépôts et sur la cause du colmatage des substrats à l'aval  
 Réduire les matières en suspension et les apports diffus en matières organiques à l'aval  
 Supprimer un facteur de mortalité pour la moule perlière, par piégeage en milieu inhospitalier après avalaison, ou écrasement, ou asphyxie  
 Reconquête du milieu par la moule perlière (espace rendu recolonisable)

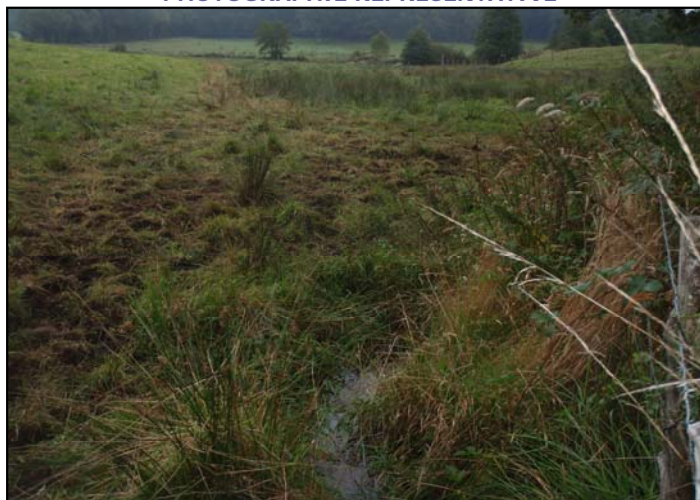
**PHOTOGRAPHIE REPRÉSENTATIVE**

**DESCRIPTION**

**Longueur :** 51 m

Agir sur l'origine des dépôts et sur la cause du colmatage des substrats à l'aval  
Réduire les matières en suspension et les apports diffus en matières organiques à l'aval  
Supprimer un facteur de mortalité pour la moule perlière, par piégeage en milieu inhospitalier après avalaison, ou écrasement, ou asphyxie  
Reconquête du milieu par la moule perlière (espace rendu recolonisable)

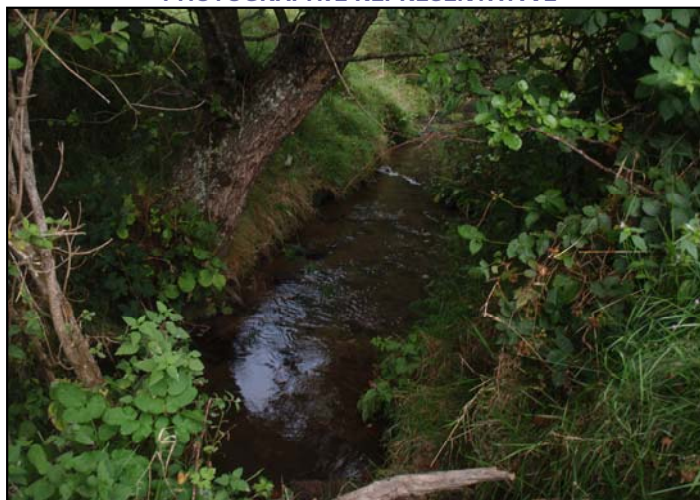
**PHOTOGRAPHIE REPRÉSENTATIVE**

### DESCRIPTION

**Longueur :** 272 m

Améliorer la continuité écologique générale (transport solide, déplacements biologiques)  
 Agir sur l'origine des dépôts et sur la cause du colmatage des substrats à l'aval  
 Réduire les matières en suspension et les apports diffus en matières organiques à l'aval  
 Supprimer un facteur de mortalité pour la moule perlière, par piégeage en milieu inhospitalier après avalaison, ou écrasement, ou asphyxie  
 Reconquête du milieu par la moule perlière (espace rendu recolonisable)

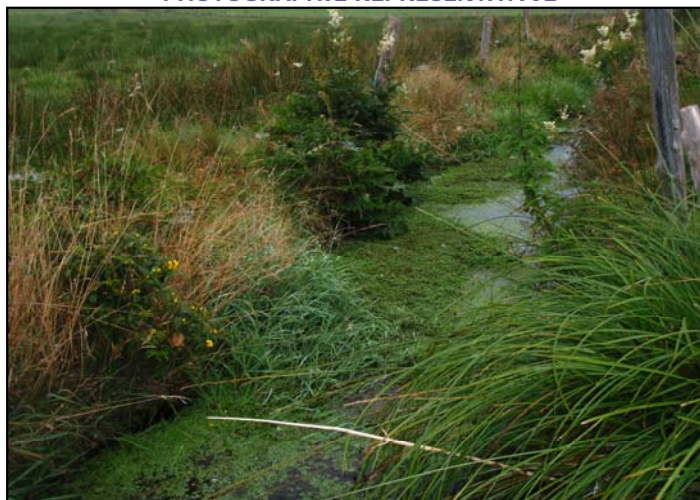
**PHOTOGRAPHIE REPRÉSENTATIVE**

**DESCRIPTION**

**Longueur :** 402 m

Améliorer la stabilité physique de la berge par optimisation du rôle protecteur de la ripisylve  
 Réduire ou supprimer des apports agricoles diffus, directs ou indirects  
 Adapter les pratiques agricoles et/ou sylvicoles  
 Réduire ou supprimer des rejets polluants ponctuels  
 Agir sur l'origine des dépôts et sur la cause du colmatage des substrats à l'aval  
 Réduire les matières en suspension et les apports diffus en matières organiques à l'aval  
 Supprimer un facteur de mortalité pour la moule perlière, par piégeage en milieu inhospitalier après avalaison, ou écrasement, ou asphyxie  
 Reconquête du milieu par la moule perlière (espace rendu recolonisable)

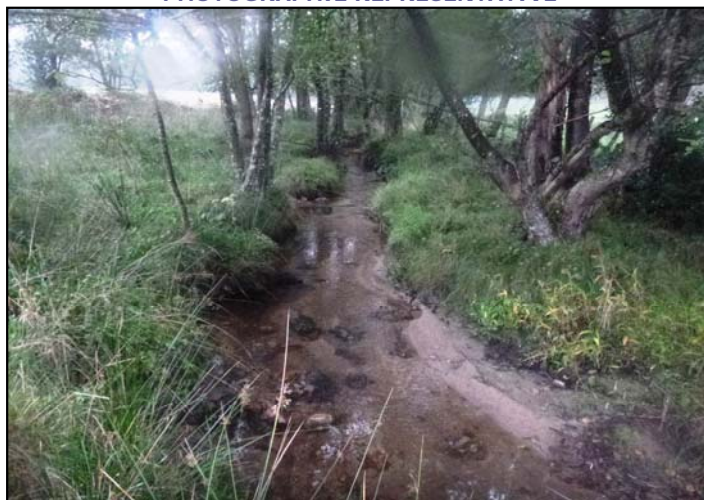
**PHOTOGRAPHIE REPRÉSENTATIVE**

<b>Longueur :</b> 517 m <b>Largeur (en eau / plein bord) :</b> 1,4 / 2 m <b>Conductivité (aval) :</b> 72 µS/cm	<b>Occupation(s) du sol dominante(s) :</b> pré et pâtures  <b>Commune(s) riveraine(s) :</b> Roumégoux
--	--

Restaurer de bonnes conditions d'écoulement des eaux (présence d'embâcles(s))  
 Réduire ou supprimer des rejets polluants ponctuels  
 Agir sur l'origine des dépôts et sur la cause du colmatage des substrats à l'aval  
 Réduire les matières en suspension et les apports diffus en matières organiques à l'aval  
 Supprimer un facteur de mortalité pour la moule perlière, par piégeage en milieu inhospitalier après avalaison, ou écrasement, ou asphyxie  
 Reconquête du milieu par la moule perlière (espace rendu recolonisable)

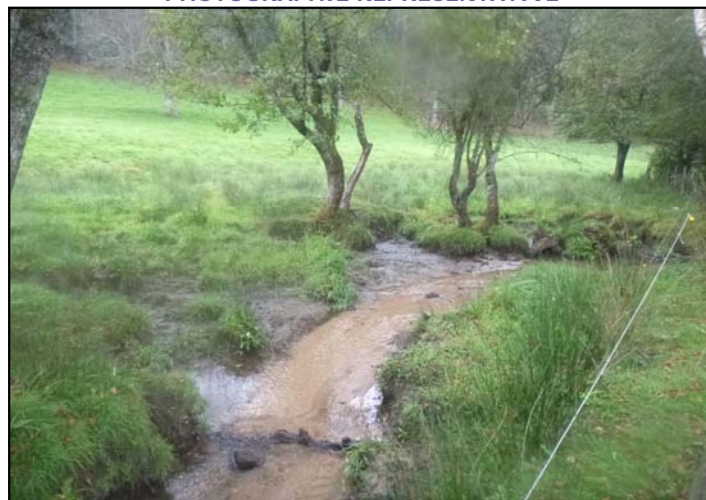
**PHOTOGRAPHIE REPRÉSENTATIVE**

<b>Longueur :</b> 496 m <b>Largeur (en eau / plein bord) :</b> 1,3 / 1,8 m <b>Conductivité (aval) :</b> 72 µS/cm	<b>Occupation(s) du sol dominante(s) :</b> pré et pâtures <b>Commune(s) riveraine(s) :</b> Roumégoux
--	--

Restaurer de bonnes conditions d'écoulement des eaux (présence d'embâcles(s))  
 Réduire ou supprimer des rejets polluants ponctuels  
 Agir sur l'origine des dépôts et sur la cause du colmatage des substrats à l'aval  
 Réduire les matières en suspension et les apports diffus en matières organiques à l'aval  
 Supprimer un facteur de mortalité pour la moule perlière, par piégeage en milieu inhospitalier après avalaison, ou écrasement, ou asphyxie  
 Reconquête du milieu par la moule perlière (espace rendu recolonisable)

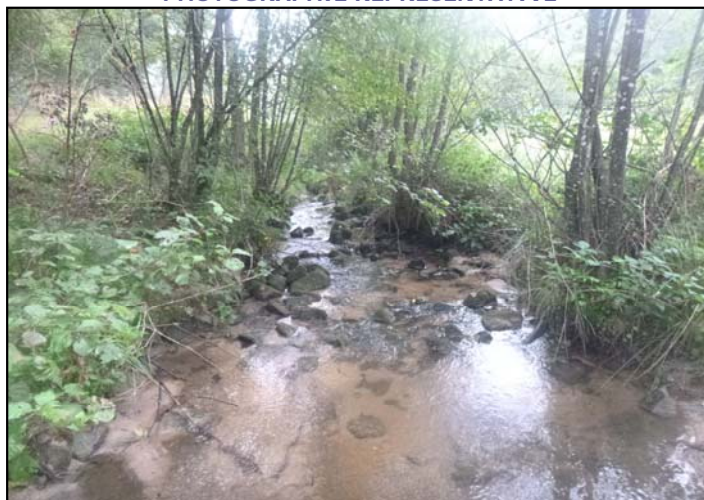
**PHOTOGRAPHIE REPRÉSENTATIVE**

<b>Longueur :</b> 395 m <b>Largeur (en eau / plein bord) :</b> 1,6 / 2,2 m <b>Conductivité (aval) :</b> 71 µS/cm	<b>Occupation(s) du sol dominante(s) :</b> forêts et bois  <b>Commune(s) riveraine(s) :</b> Roumégoux
--	--

Améliorer la continuité écologique générale (transport solide, déplacements biologiques)  
 Restaurer de bonnes conditions d'écoulement des eaux (présence d'embâcles(s))  
 Agir sur l'origine des dépôts et sur la cause du colmatage des substrats à l'aval  
 Réduire les matières en suspension et les apports diffus en matières organiques à l'aval  
 Supprimer un facteur de mortalité pour la moule perlière, par piégeage en milieu inhospitalier après avalaison, ou écrasement, ou asphyxie  
 Reconquête du milieu par la moule perlière (espace rendu recolonisable)

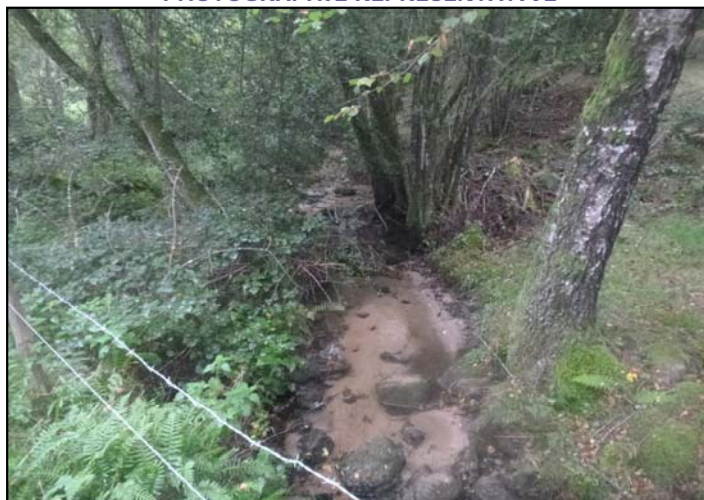
**PHOTOGRAPHIE REPRÉSENTATIVE**

<b>Longueur :</b> 112 m <b>Largeur (en eau / plein bord) :</b> 1,1 / 1,6 m <b>Conductivité (aval) :</b> 71 µS/cm	<b>Occupation(s) du sol dominante(s) :</b> forêts et bois  <b>Commune(s) riveraine(s) :</b> Roumégoux
--	--

Restaurer de bonnes conditions d'écoulement des eaux (présence d'embâcles(s))

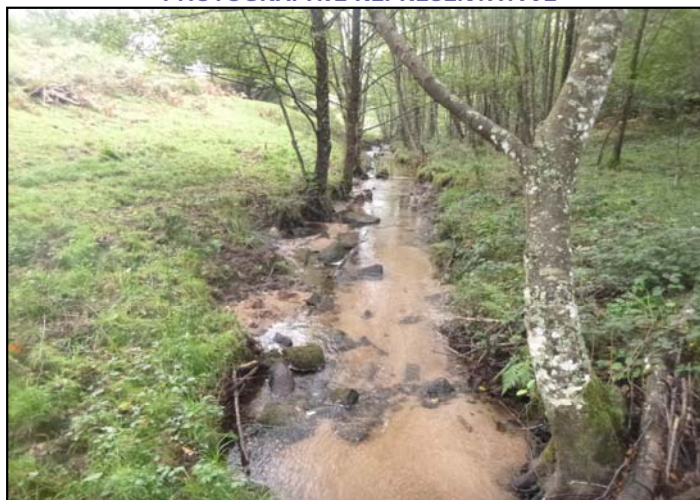
**PHOTOGRAPHIE REPRÉSENTATIVE**

**Longueur :** 246 m

Restaurer de bonnes conditions d'écoulement des eaux (présence d'embâcles(s))  
 Réduire ou supprimer des rejets polluants ponctuels  
 Agir sur l'origine des dépôts et sur la cause du colmatage des substrats à l'aval  
 Réduire les matières en suspension et les apports diffus en matières organiques à l'aval  
 Supprimer un facteur de mortalité pour la moule perlière, par piégeage en milieu inhospitalier après avalaison, ou écrasement, ou asphyxie  
 Reconquête du milieu par la moule perlière (espace rendu recolonisable)

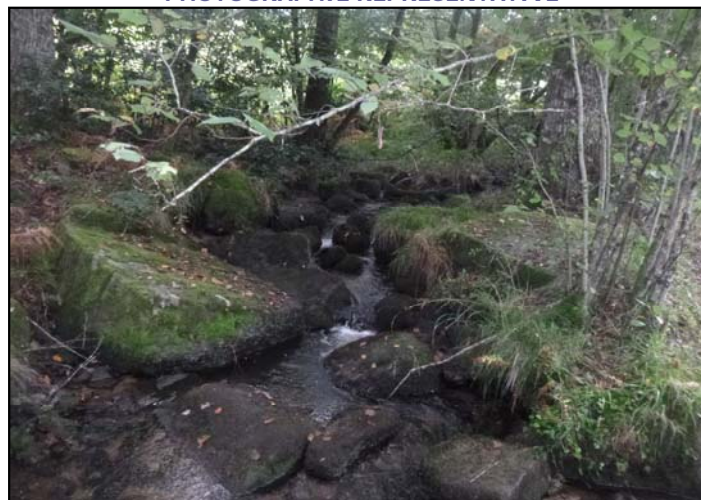
**PHOTOGRAPHIE REPRÉSENTATIVE**

<b>Longueur :</b> 139 m <b>Largeur (en eau / plein bord) :</b> 1,6 / 2,8 m <b>Conductivité (aval) :</b> 68 µS/cm	<b>Occupation(s) du sol dominante(s) :</b> pré et pâtures  <b>Commune(s) riveraine(s) :</b> Pers ; Roumégoux
--	---

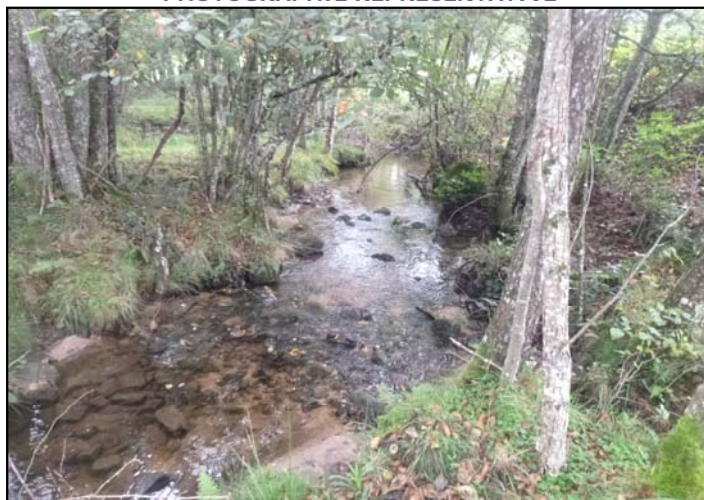
**PHOTOGRAPHIE REPRÉSENTATIVE**

<b>Longueur :</b> 231 m <b>Largeur (en eau / plein bord) :</b> 2 / 2,8 m <b>Conductivité (aval) :</b> 66 µS/cm	<b>Occupation(s) du sol dominante(s) :</b> pré et pâtures <b>Commune(s) riveraine(s) :</b> Pers ; Roumégoux
--	---

Restaurer de bonnes conditions d'écoulement des eaux (présence d'embâcles(s))  
 Agir sur l'origine des dépôts et sur la cause du colmatage des substrats à l'aval  
 Réduire les matières en suspension et les apports diffus en matières organiques à l'aval  
 Supprimer un facteur de mortalité pour la moule perlière, par piégeage en milieu inhospitalier après avalaison, ou écrasement, ou asphyxie  
 Reconquête du milieu par la moule perlière (espace rendu recolonisable)

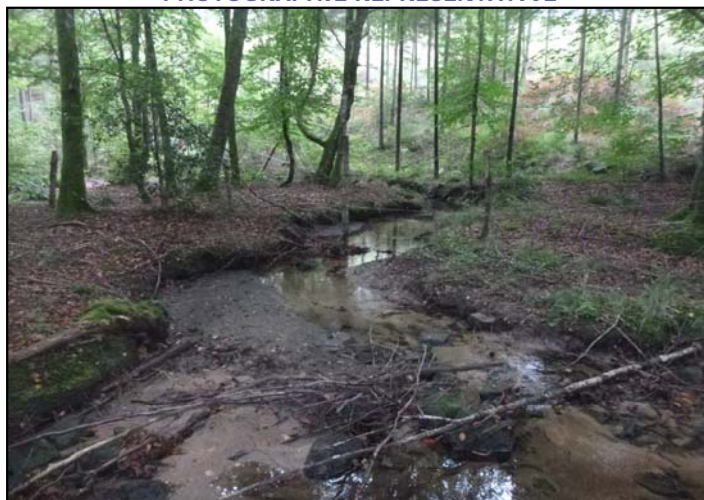
**PHOTOGRAPHIE REPRÉSENTATIVE**

<b>Longueur :</b> 437 m <b>Largeur (en eau / plein bord) :</b> 2,4 / 3,6 m <b>Conductivité (aval) :</b> 64 µS/cm	<b>Occupation(s) du sol dominante(s) :</b> forêts et bois  <b>Commune(s) riveraine(s) :</b> Pers ; Roumégoux
--	---

Restaurer de bonnes conditions d'écoulement des eaux (présence d'embâcles(s))  
 Améliorer la stabilité physique de la berge par optimisation du rôle protecteur de la ripisylve  
 Réduire ou supprimer des apports agricoles diffus, directs ou indirects  
 Adapter les pratiques agricoles et/ou sylvicoles

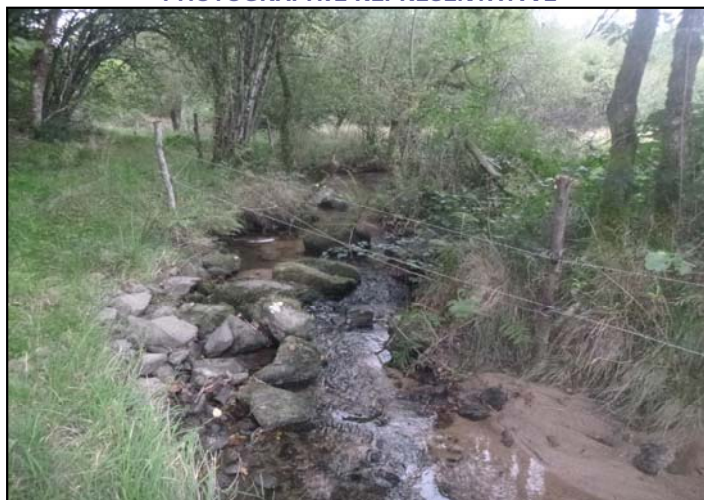
**PHOTOGRAPHIE REPRÉSENTATIVE**

<b>Longueur :</b> 262 m <b>Largeur (en eau / plein bord) :</b> 1,8 / 2,5 m <b>Conductivité (aval) :</b> 62 µS/cm	<b>Occupation(s) du sol dominante(s) :</b> pré et pâtures <b>Commune(s) riveraine(s) :</b> Pers ; Roumégoux
--	---

Restaurer de bonnes conditions d'écoulement des eaux (présence d'embâcles(s))  
 Améliorer la stabilité physique de la berge par optimisation du rôle protecteur de la ripisylve  
 Réduire ou supprimer des apports agricoles diffus, directs ou indirects  
 Adapter les pratiques agricoles et/ou sylvicoles  
 Réduire ou supprimer des rejets polluants ponctuels  
 Reconquête du milieu par la mulette perlière (espace rendu recolonisable)

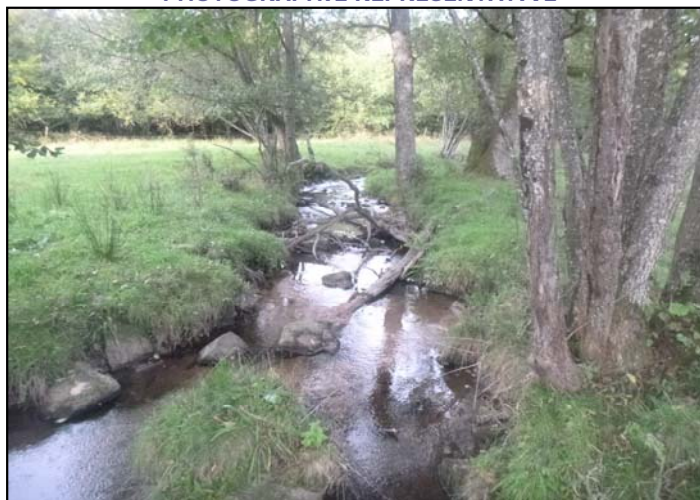
**PHOTOGRAPHIE REPRÉSENTATIVE**

**Longueur :** 160 m

Restaurer de bonnes conditions d'écoulement des eaux (présence d'embâcles(s))  
 Agir sur l'origine des dépôts et sur la cause du colmatage des substrats à l'aval  
 Réduire les matières en suspension et les apports diffus en matières organiques à l'aval  
 Supprimer un facteur de mortalité pour la moule perlière, par piégeage en milieu inhospitalier après avalaison, ou écrasement, ou asphyxie  
 Reconquête du milieu par la moule perlière (espace rendu recolonisable)

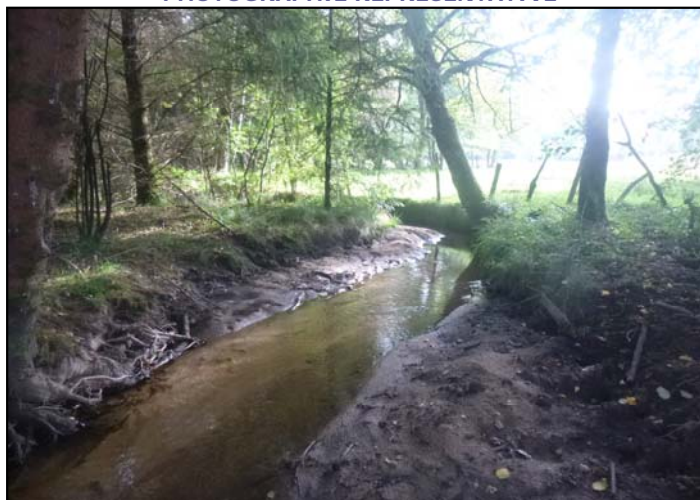
**PHOTOGRAPHIE REPRÉSENTATIVE**

**Longueur :** 450 m

Améliorer la stabilité physique de la berge par optimisation du rôle protecteur de la ripisylve  
 Restaurer de bonnes conditions d'écoulement des eaux (présence d'embâcles(s))  
 Réduire ou supprimer des apports agricoles diffus, directs ou indirects  
 Adapter les pratiques agricoles et/ou sylvicoles  
 Réduire ou supprimer des rejets polluants ponctuels  
 Reconquête du milieu par la mulette perlière (espace rendu recolonisable)

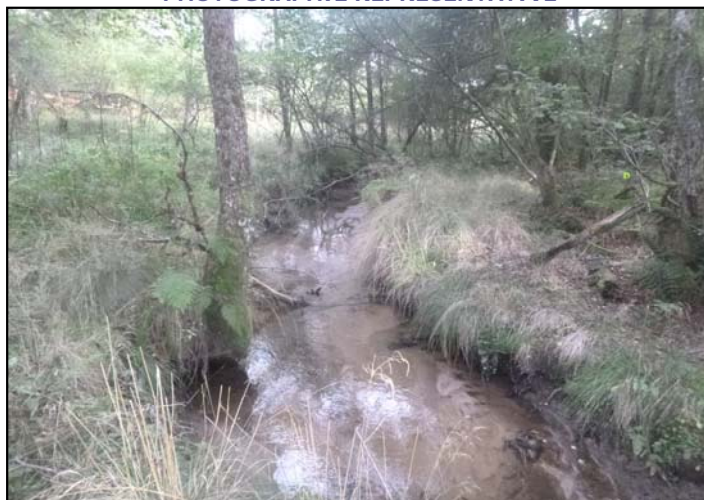
**PHOTOGRAPHIE REPRÉSENTATIVE**

<b>Longueur :</b> 205 m <b>Largeur (en eau / plein bord) :</b> 1,8 / 2,5 m <b>Conductivité (aval) :</b> 63 µS/cm	<b>Occupation(s) du sol dominante(s) :</b> forêts et bois <b>Commune(s) riveraine(s) :</b> La Ségalassière ; Pers ; Roumégoux
--	---

Restaurer de bonnes conditions d'écoulement des eaux (présence d'embâcles(s))

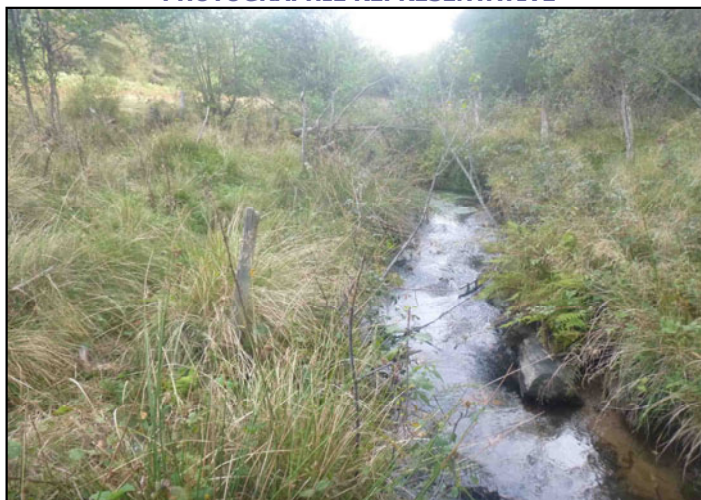
**PHOTOGRAPHIE REPRÉSENTATIVE**

**Longueur :** 208 m

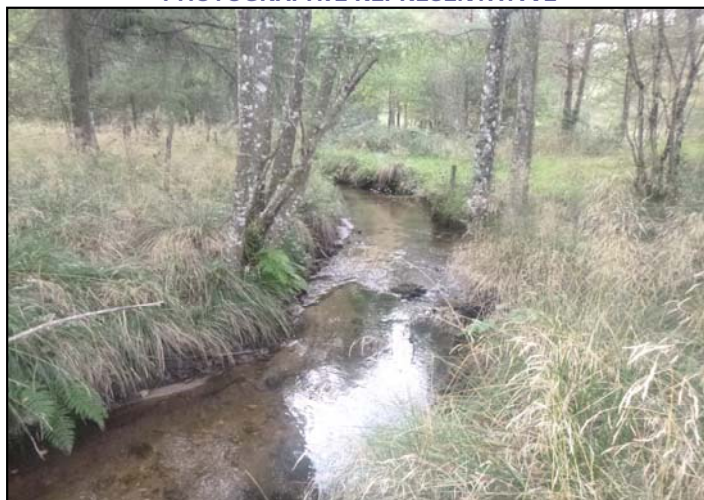
**PHOTOGRAPHIE REPRÉSENTATIVE**

<b>Longueur :</b> 153 m <b>Largeur (en eau / plein bord) :</b> 1,8 / 3 m <b>Conductivité (aval) :</b> 64 µS/cm	<b>Occupation(s) du sol dominante(s) :</b> forêts et bois ; pré et pâtures <b>Commune(s) riveraine(s) :</b> La Ségalassière ; Roumégoux
--	---

Restaurer de bonnes conditions d'écoulement des eaux (présence d'embâcles(s))  
 Agir sur l'origine des dépôts et sur la cause du colmatage des substrats à l'aval  
 Réduire les matières en suspension et les apports diffus en matières organiques à l'aval  
 Supprimer un facteur de mortalité pour la moule perlière, par piégeage en milieu inhospitalier après avalaison, ou écrasement, ou asphyxie  
 Reconquête du milieu par la moule perlière (espace rendu recolonisable)

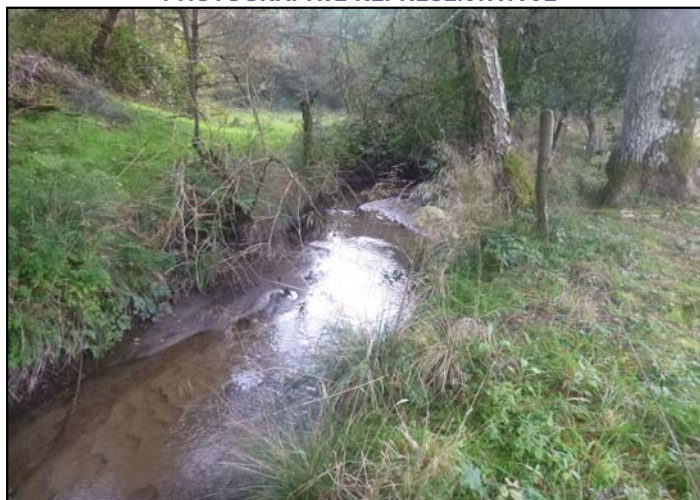
**PHOTOGRAPHIE REPRÉSENTATIVE**

**Longueur :** 250 m

Restaurer de bonnes conditions d'écoulement des eaux (présence d'embâcles(s))  
 Réduire ou supprimer des rejets polluants ponctuels  
 Reconquête du milieu par la moule perlière (espace rendu recolonisable)

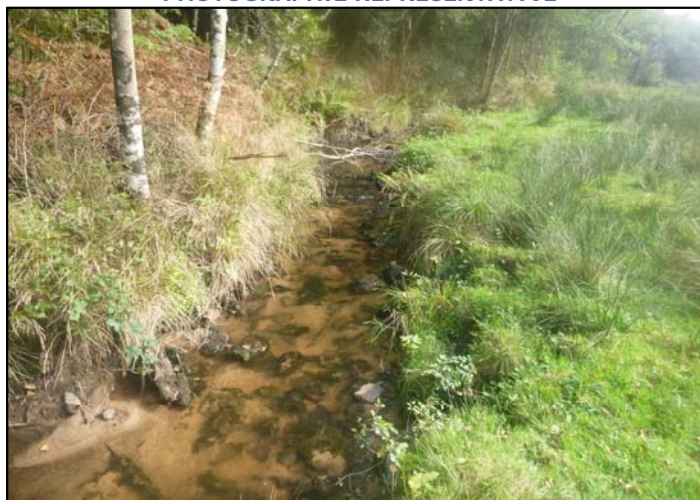
**PHOTOGRAPHIE REPRÉSENTATIVE**

**Longueur :** 246 m

Améliorer la stabilité physique de la berge par optimisation du rôle protecteur de la ripisylve  
 Restaurer de bonnes conditions d'écoulement des eaux (présence d'embâcles(s))  
 Réduire ou supprimer des apports agricoles diffus, directs ou indirects  
 Adapter les pratiques agricoles et/ou sylvicoles  
 Agir sur l'origine des dépôts et sur la cause du colmatage des substrats à l'aval  
 Réduire les matières en suspension et les apports diffus en matières organiques à l'aval  
 Supprimer un facteur de mortalité pour la moule perlière, par piégeage en milieu inhospitalier après avalaison, ou écrasement, ou asphyxie  
 Reconquête du milieu par la moule perlière (espace rendu recolonisable)

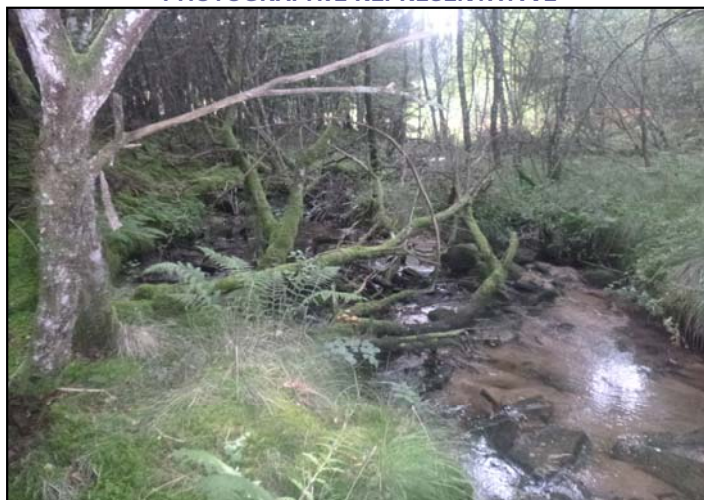
**PHOTOGRAPHIE REPRÉSENTATIVE**

<b>Longueur :</b> 284 m <b>Largeur (en eau / plein bord) :</b> 2,5 / 3,5 m <b>Conductivité (aval) :</b> 64 µS/cm	<b>Occupation(s) du sol dominante(s) :</b> forêts et bois <b>Commune(s) riveraine(s) :</b> La Ségalassière
--	--

Restaurer de bonnes conditions d'écoulement des eaux (présence d'embâcles(s))  
 Améliorer la stabilité physique de la berge par optimisation du rôle protecteur de la ripisylve  
 Réduire ou supprimer des apports agricoles diffus, directs ou indirects  
 Adapter les pratiques agricoles et/ou sylvicoles

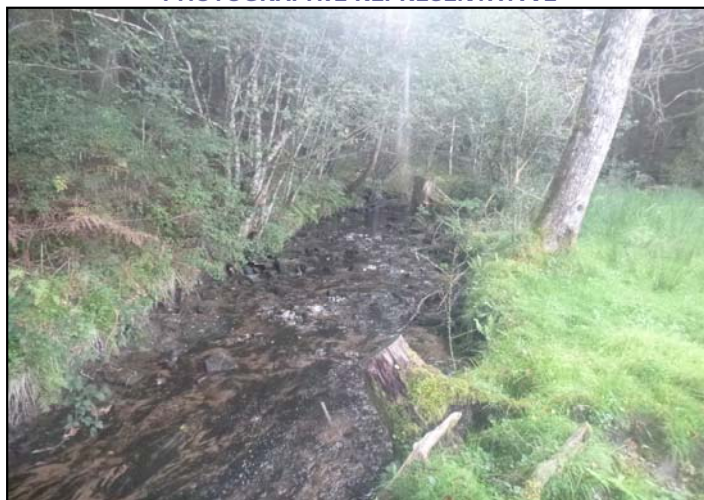
**PHOTOGRAPHIE REPRÉSENTATIVE**

<b>Longueur :</b> 213 m <b>Largeur (en eau / plein bord) :</b> 2,2 / 3,6 m <b>Conductivité (aval) :</b> 64 µS/cm	<b>Occupation(s) du sol dominante(s) :</b> forêts et bois ; pré et pâtures <b>Commune(s) riveraine(s) :</b> La Ségalassière
--	---

Améliorer la stabilité physique de la berge par optimisation du rôle protecteur de la ripisylve  
 Restaurer de bonnes conditions d'écoulement des eaux (présence d'embâcles(s))  
 Réduire ou supprimer des apports agricoles diffus, directs ou indirects  
 Adapter les pratiques agricoles et/ou sylvicoles  
 Agir sur l'origine des dépôts et sur la cause du colmatage des substrats à l'aval  
 Réduire les matières en suspension et les apports diffus en matières organiques à l'aval  
 Supprimer un facteur de mortalité pour la moule perlière, par piégeage en milieu inhospitalier après avalaison, ou écrasement, ou asphyxie  
 Reconquête du milieu par la moule perlière (espace rendu recolonisable)

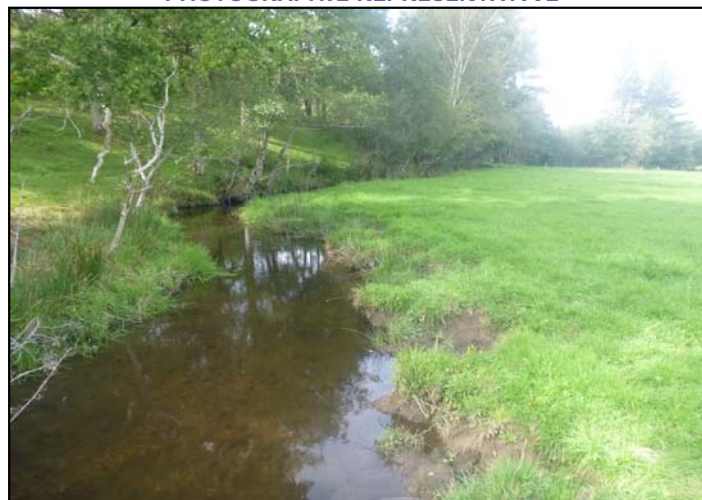
**PHOTOGRAPHIE REPRÉSENTATIVE**

<b>Longueur :</b> 204 m <b>Largeur (en eau / plein bord) :</b> 1,8 / 2,3 m <b>Conductivité (aval) :</b> 65 µS/cm	<b>Occupation(s) du sol dominante(s) :</b> pré et pâtures <b>Commune(s) riveraine(s) :</b> La Ségalassière
--	--

Améliorer la continuité écologique générale (transport solide, déplacements biologiques)  
 Supprimer un facteur de mortalité pour la moule perlière, par piégeage en milieu inhospitalier après avalaison, ou écrasement, ou asphyxie  
 Reconquête du milieu par la moule perlière (espace rendu recolonisable)  
 Restaurer de bonnes conditions d'écoulement des eaux (présence d'embâcles(s))  
 Agir sur l'origine des dépôts et sur la cause du colmatage des substrats à l'aval  
 Réduire les matières en suspension et les apports diffus en matières organiques à l'aval

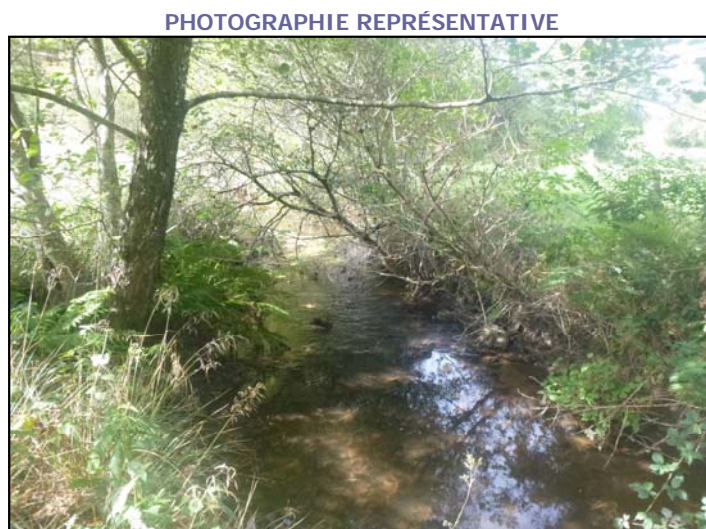
DESCRIPTION	
<b>Longueur :</b> 81 m	<b>Occupation(s) du sol dominante(s) :</b> pré et pâtures
<b>Largeur (en eau / plein bord) :</b> 2,3 / 3,5 m	<b>Commune(s) riveraine(s) :</b> La Ségassière
<b>Conductivité (aval) :</b> 67 µS/cm

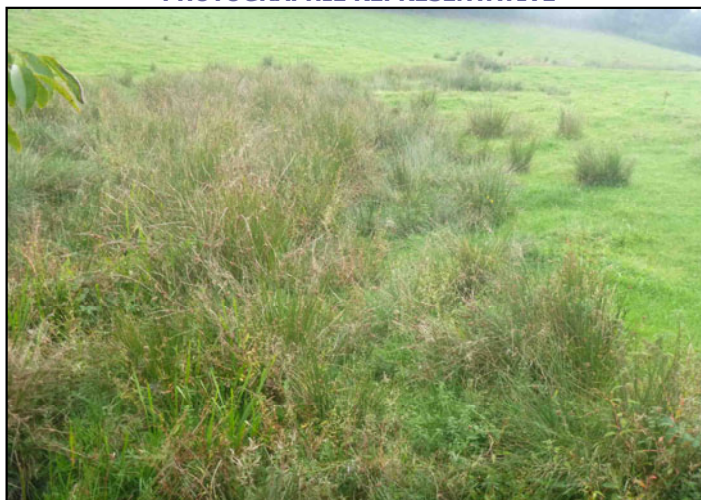
**PHOTOGRAPHIE REPRÉSENTATIVE**

**Longueur :** 173 m

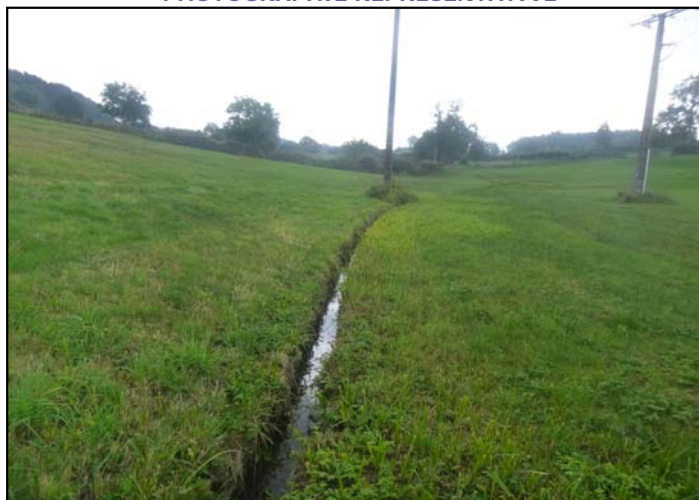
**PHOTOGRAPHIE REPRÉSENTATIVE**

<b>Longueur :</b> 101 m <b>Largeur (en eau / plein bord) :</b> 0,4 / 0,5 m <b>Conductivité (aval) :</b> 93 µS/cm	<b>Occupation(s) du sol dominante(s) :</b> pré et pâtures  <b>Commune(s) riveraine(s) :</b> Pers
--	---

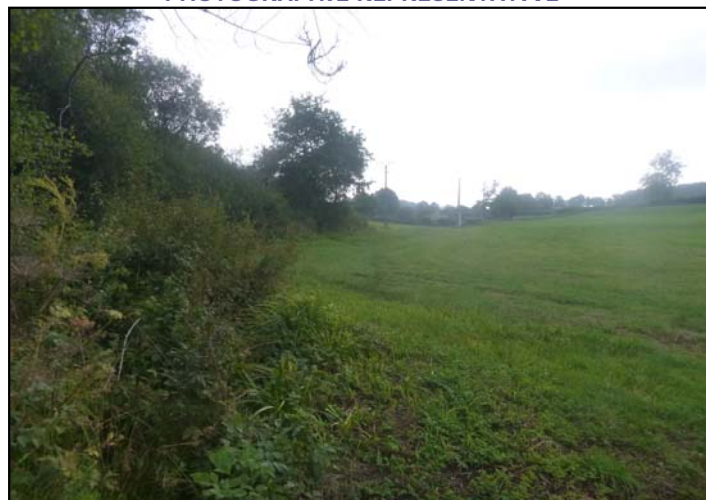
**PHOTOGRAPHIE REPRÉSENTATIVE**

<b>Longueur :</b> 77 m <b>Largeur (en eau / plein bord) :</b> 1 / 1,3 m <b>Conductivité (aval) :</b> 94 µS/cm	<b>Occupation(s) du sol dominante(s) :</b> pré et pâtures  <b>Commune(s) riveraine(s) :</b> Pers
---	---

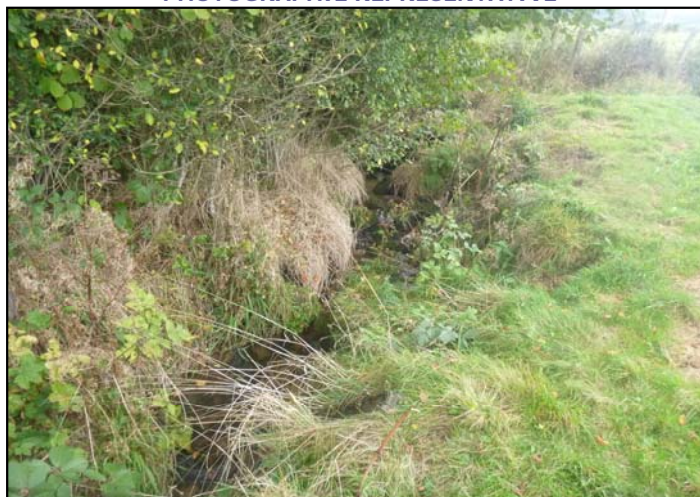
**PHOTOGRAPHIE REPRÉSENTATIVE**

**Longueur :** 112 m

Restaurer de bonnes conditions d'écoulement des eaux (présence d'embâcles(s))

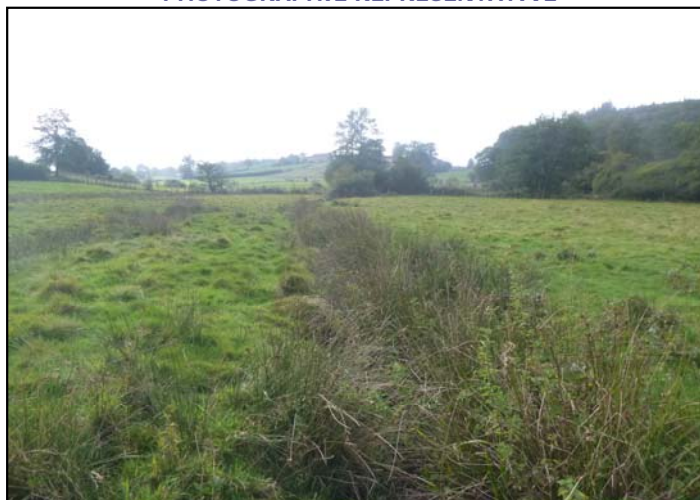
**PHOTOGRAPHIE REPRÉSENTATIVE**

**Longueur :** 238 m

zone humide ; pré et pâtures

Améliorer la continuité écologique générale (transport solide, déplacements biologiques)  
 Réduire ou supprimer des rejets polluants ponctuels  
 Agir sur l'origine des dépôts et sur la cause du colmatage des substrats à l'aval  
 Réduire les matières en suspension et les apports diffus en matières organiques à l'aval  
 Supprimer un facteur de mortalité pour la moule perlière, par piégeage en milieu inhospitalier après avalaison, ou écrasement, ou asphyxie  
 Reconquête du milieu par la moule perlière (espace rendu recolonisable)

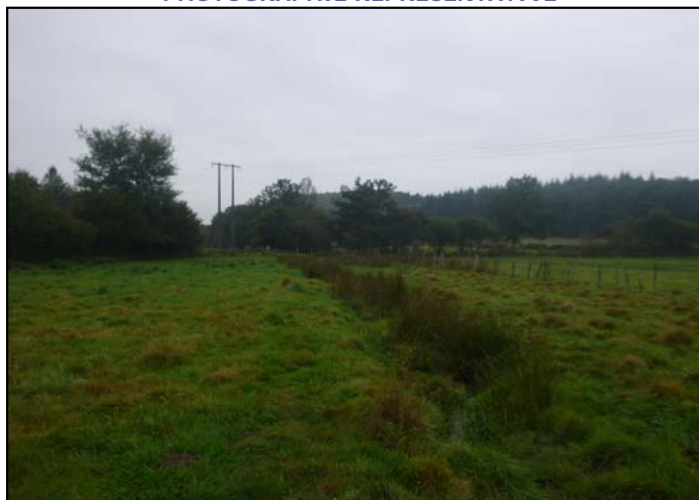
**PHOTOGRAPHIE REPRÉSENTATIVE**

<b>COURS D'EAU : MOULÈS</b>  <b>Date du relevé :</b> 24/09/2014 <b>Conditions hydrologiques :</b> Étiage à basses eaux	<b>TRONÇON : MOU026</b> <b>Coordonnées Lambert 93 (m) :</b> <i>Limite amont (X/Y) :</i> 637 081 / 6 419 937 <i>Limite aval (X/Y) :</i> 637 208 / 6 420 084
---	---

<b>Longueur :</b> 218 m <b>Largeur (en eau / plein bord) :</b> 0,5 / 1,5 m <b>Conductivité (aval) :</b> 87 µS/cm	<b>Occupation(s) du sol dominante(s) :</b> pré et pâtures  <b>Commune(s) riveraine(s) :</b> Pers
--	---

Agir sur l'origine des dépôts et sur la cause du colmatage des substrats à l'aval  
 Réduire les matières en suspension et les apports diffus en matières organiques à l'aval  
 Supprimer un facteur de mortalité pour la moule perlière, par piégeage en milieu inhospitalier après avalaison, ou écrasement, ou asphyxie  
 Reconquête du milieu par la moule perlière (espace rendu recolonisable)

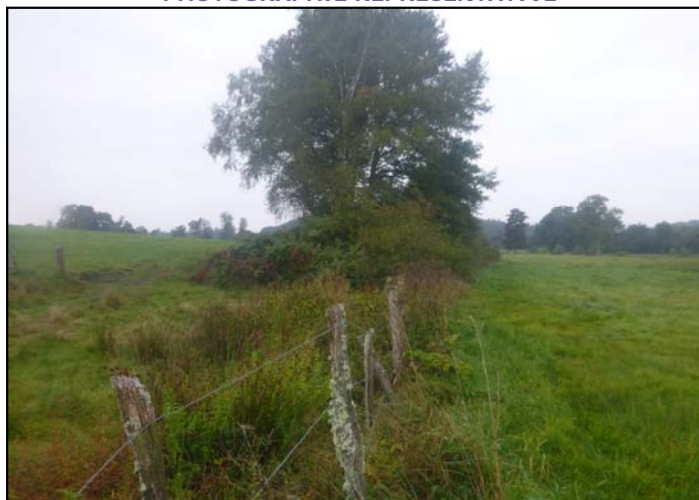
**PHOTOGRAPHIE REPRÉSENTATIVE**

<b>COURS D'EAU : MOULÈS</b>  <b>Date du relevé :</b> 24/09/2014 <b>Conditions hydrologiques :</b> Étiage à basses eaux	<b>TRONÇON : MOU027</b> <b>Coordonnées Lambert 93 (m) :</b> <i>Limite amont (X/Y) :</i> 637 208 / 6 420 084 <i>Limite aval (X/Y) :</i> 637 293 / 6 420 324
---	---

<b>Longueur :</b> 288 m <b>Largeur (en eau / plein bord) :</b> 0,8 / 1,5 m <b>Conductivité (aval) :</b> 87 µS/cm	<b>Occupation(s) du sol dominante(s) :</b> pré et pâtures <b>Commune(s) riveraine(s) :</b> Pers
--	---

Agir sur l'origine des dépôts et sur la cause du colmatage des substrats à l'aval  
 Réduire les matières en suspension et les apports diffus en matières organiques à l'aval  
 Supprimer un facteur de mortalité pour la moule perlière, par piégeage en milieu inhospitalier après avalaison, ou écrasement, ou asphyxie  
 Reconquête du milieu par la moule perlière (espace rendu recolonisable)

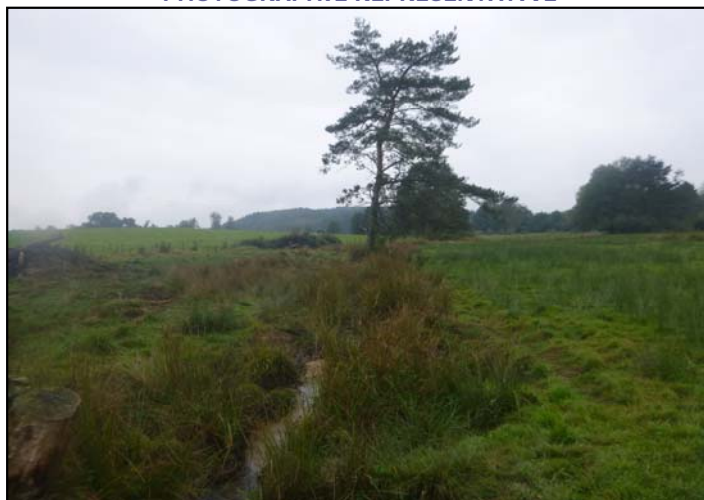
**PHOTOGRAPHIE REPRÉSENTATIVE**

<b>COURS D'EAU : MOULÈS</b>  <b>Date du relevé :</b> 24/09/2014 <b>Conditions hydrologiques :</b> Étiage à basses eaux	<b>TRONÇON : MOU028</b> <b>Coordonnées Lambert 93 (m) :</b> <i>Limite amont (X/Y) :</i> 637 293 / 6 420 324 <i>Limite aval (X/Y) :</i> 637 458 / 6 420 474
---	---

<b>Longueur :</b> 224 m <b>Largeur (en eau / plein bord) :</b> 0,5 / 1,5 m <b>Conductivité (aval) :</b> 92 µS/cm	<b>Occupation(s) du sol dominante(s) :</b> pré et pâtures  <b>Commune(s) riveraine(s) :</b> La Séglassière ; Pers
--	--

Améliorer la continuité écologique générale (transport solide, déplacements biologiques)  
 Agir sur l'origine des dépôts et sur la cause du colmatage des substrats à l'aval  
 Réduire les matières en suspension et les apports diffus en matières organiques à l'aval  
 Supprimer un facteur de mortalité pour la moule perlière, par piégeage en milieu inhospitalier après avalaison, ou écrasement, ou asphyxie  
 Reconquête du milieu par la moule perlière (espace rendu recolonisable)

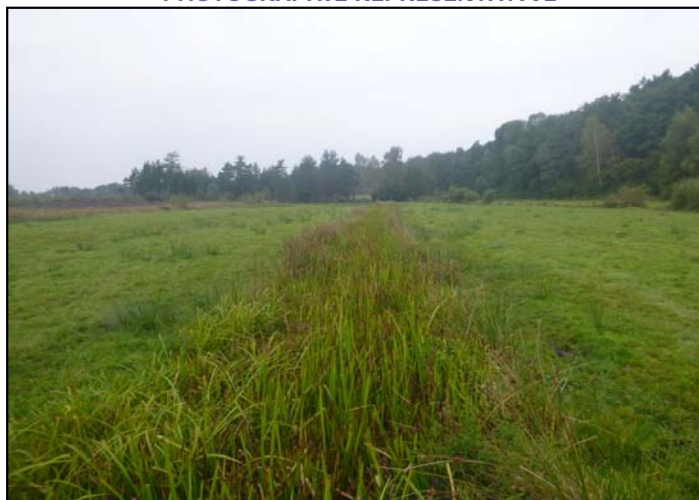
**PHOTOGRAPHIE REPRÉSENTATIVE**

<b>COURS D'EAU : MOULÈS</b>  <b>Date du relevé :</b> 24/09/2014 <b>Conditions hydrologiques :</b> Étiage à basses eaux	<b>TRONÇON : MOU029</b> <b>Coordonnées Lambert 93 (m) :</b> <i>Limite amont (X/Y) :</i> 637 458 / 6 420 474 <i>Limite aval (X/Y) :</i> 637 393 / 6 420 647
---	---

<b>Longueur :</b> 185 m <b>Largeur (en eau / plein bord) :</b> 1,5 / 2 m <b>Conductivité (aval) :</b> 89 µS/cm	<b>Occupation(s) du sol dominante(s) :</b> pré et pâtures  <b>Commune(s) riveraine(s) :</b> La Ségalassière
--	--

Améliorer la continuité écologique générale (transport solide, déplacements biologiques)  
 Agir sur l'origine des dépôts et sur la cause du colmatage des substrats à l'aval  
 Réduire les matières en suspension et les apports diffus en matières organiques à l'aval  
 Supprimer un facteur de mortalité pour la moule perlière, par piégeage en milieu inhospitalier après avalaison, ou écrasement, ou asphyxie  
 Reconquête du milieu par la moule perlière (espace rendu recolonisable)

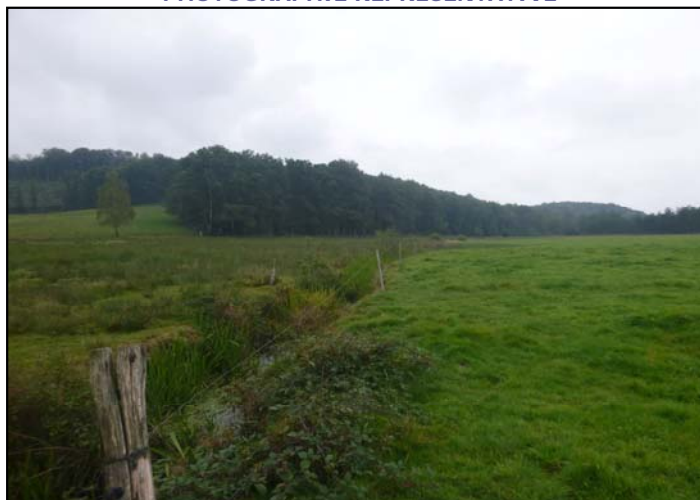
**PHOTOGRAPHIE REPRÉSENTATIVE**

<b>COURS D'EAU : MOULÈS</b>  <b>Date du relevé :</b> 24/09/2014 <b>Conditions hydrologiques :</b> Étiage à basses eaux	<b>TRONÇON : MOU030</b> <b>Coordonnées Lambert 93 (m) :</b> <i>Limite amont (X/Y) :</i> 637 393 / 6 420 647 <i>Limite aval (X/Y) :</i> 637 148 / 6 420 891
---	---

<b>Longueur :</b> 326 m <b>Largeur (en eau / plein bord) :</b> 1,5 / 2 m <b>Conductivité (aval) :</b> 93 µS/cm	<b>DESCRIPTION</b> <b>Occupation(s) du sol dominante(s) :</b> pré et pâtures <b>Commune(s) riveraine(s) :</b> La Ségalassière
--	--

Agir sur l'origine des dépôts et sur la cause du colmatage des substrats à l'aval  
 Réduire les matières en suspension et les apports diffus en matières organiques à l'aval  
 Supprimer un facteur de mortalité pour la moule perlière, par piégeage en milieu inhospitalier après avalaison, ou écrasement, ou asphyxie  
 Reconquête du milieu par la moule perlière (espace rendu recolonisable)

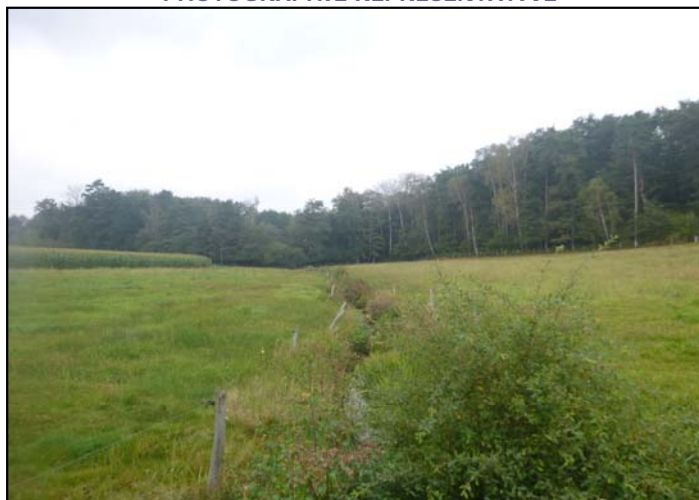
**PHOTOGRAPHIE REPRÉSENTATIVE**

<b>COURS D'EAU : MOULÈS</b>  <b>Date du relevé :</b> 24/09/2014 <b>Conditions hydrologiques :</b> Étiage à basses eaux	<b>TRONÇON : MOU031</b> <b>Coordonnées Lambert 93 (m) :</b> <i>Limite amont (X/Y) :</i> 637 148 / 6 420 891 <i>Limite aval (X/Y) :</i> 637 008 / 6 420 967
---	---

<b>Longueur :</b> 150 m <b>Largeur (en eau / plein bord) :</b> 1,5 / 2 m <b>Conductivité (aval) :</b> 93 µS/cm	<b>Occupation(s) du sol dominante(s) :</b> champs cultivés  <b>Commune(s) riveraine(s) :</b> La Ségalassière
--	---

Agir sur l'origine des dépôts et sur la cause du colmatage des substrats à l'aval  
 Réduire les matières en suspension et les apports diffus en matières organiques à l'aval  
 Supprimer un facteur de mortalité pour la moule perlière, par piégeage en milieu inhospitalier après avalaison, ou écrasement, ou asphyxie  
 Reconquête du milieu par la moule perlière (espace rendu recolonisable)

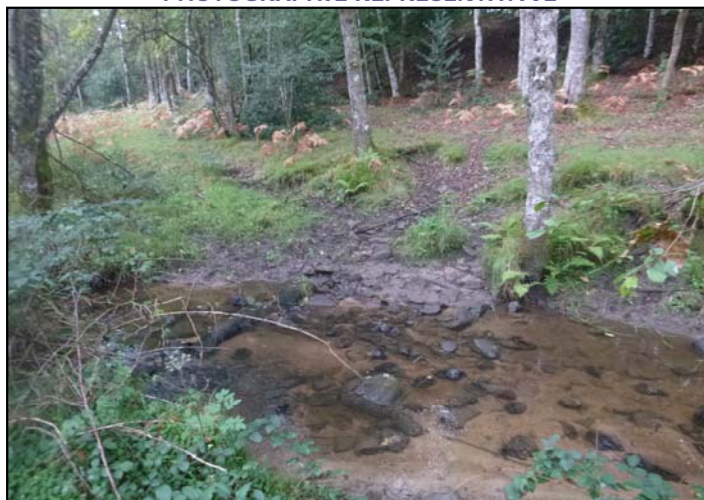
**PHOTOGRAPHIE REPRÉSENTATIVE**

<b>COURS D'EAU :</b> MOULÈS  <b>Date du relevé :</b> 24/09/2014  <b>Conditions hydrologiques :</b> Étiage à basses eaux	<b>TRONÇON :</b> MOU032 <b>Coordonnées Lambert 93 (m) :</b> <i>Limite amont (X/Y) :</i> 637 008 / 6 420 967 <i>Limite aval (X/Y) :</i> 636 967 / 6 421 052
---	---

<b>Longueur :</b> 104 m <b>Largeur (en eau / plein bord) :</b> 2 / 3 m <b>Conductivité (aval) :</b> 92 µS/cm	<b>Occupation(s) du sol dominante(s) :</b> forêts et bois  <b>Commune(s) riveraine(s) :</b> La Ségalassière
--	--

Restaurer de bonnes conditions d'écoulement des eaux (présence d'embâcles(s))  
 Agir sur l'origine des dépôts et sur la cause du colmatage des substrats à l'aval  
 Réduire les matières en suspension et les apports diffus en matières organiques à l'aval  
 Supprimer un facteur de mortalité pour la moule perlière, par piégeage en milieu inhospitalier après avalaison, ou écrasement, ou asphyxie  
 Reconquête du milieu par la moule perlière (espace rendu recolonisable)

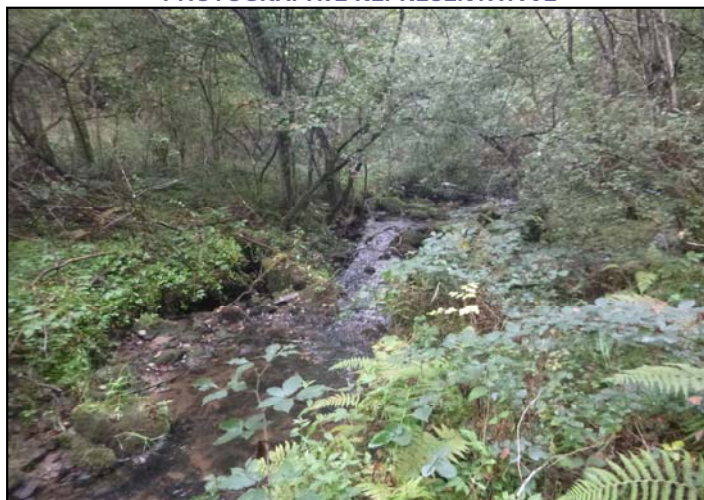
**PHOTOGRAPHIE REPRÉSENTATIVE**

<b>COURS D'EAU :</b> MOULÈS  <b>Date du relevé :</b> 24/09/2014 <b>Conditions hydrologiques :</b> Étiage à basses eaux	<b>TRONÇON :</b> MOU033 <b>Coordonnées Lambert 93 (m) :</b> <i>Limite amont (X/Y) :</i> 636 967 / 6 421 052 <i>Limite aval (X/Y) :</i> 636 995 / 6 421 147
---	---

<b>Longueur :</b> 105 m <b>Largeur (en eau / plein bord) :</b> 1,5 / 2 m <b>Conductivité (aval) :</b> 91 µS/cm	<b>Occupation(s) du sol dominante(s) :</b> forêts et bois  <b>Commune(s) riveraine(s) :</b> La Ségalassière
--	--

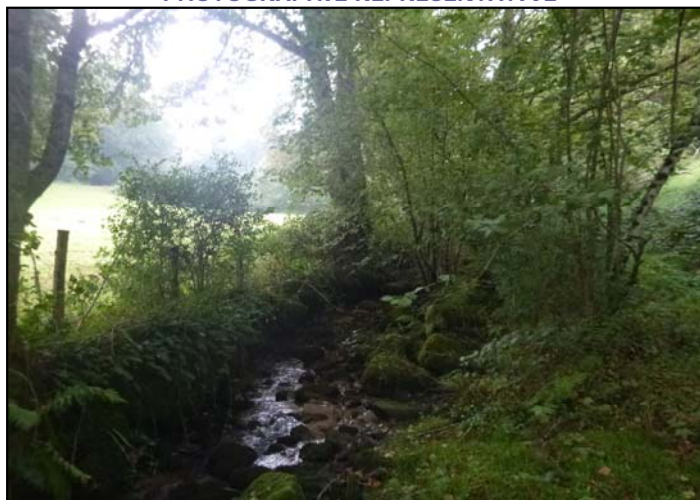
**PHOTOGRAPHIE REPRÉSENTATIVE**

<b>COURS D'EAU : MOULÈS</b>  <b>Date du relevé :</b> 24/09/2014 <b>Conditions hydrologiques :</b> Étiage à basses eaux	<b>TRONÇON : MOU034</b> <b>Coordonnées Lambert 93 (m) :</b> <i>Limite amont (X/Y) :</i> 636 995 / 6 421 147 <i>Limite aval (X/Y) :</i> 637 037 / 6 421 271
---	---

<b>Longueur :</b> 127 m <b>Largeur (en eau / plein bord) :</b> 1,5 / 2 m <b>Conductivité (aval) :</b> 91 µS/cm	<b>Occupation(s) du sol dominante(s) :</b> pré et pâtures  <b>Commune(s) riveraine(s) :</b> La Ségalassière
--	--

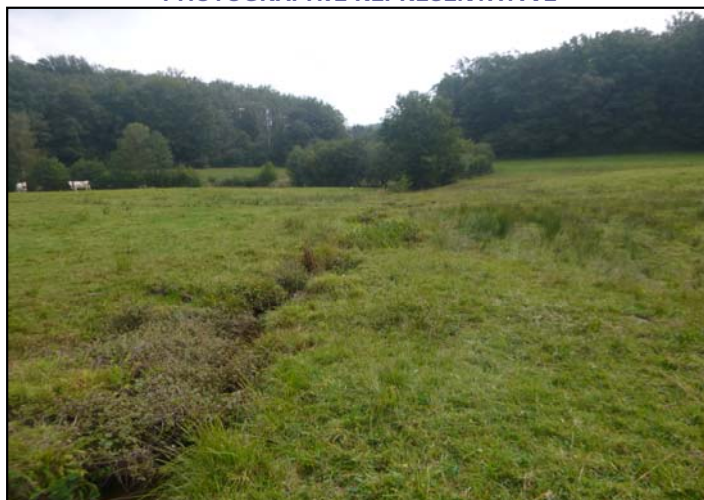
**PHOTOGRAPHIE REPRÉSENTATIVE**

<b>COURS D'EAU : MOULÈS</b>  <b>Date du relevé :</b> 24/09/2014 <b>Conditions hydrologiques :</b> Étiage à basses eaux	<b>TRONÇON : MOU035</b> <b>Coordonnées Lambert 93 (m) :</b> <i>Limite amont (X/Y) :</i> 637 037 / 6 421 271 <i>Limite aval (X/Y) :</i> 637 180 / 6 421 284
---	---

<b>Longueur :</b> 148 m <b>Largeur (en eau / plein bord) :</b> 1 / 3 m <b>Conductivité (aval) :</b> 92 µS/cm	<b>Occupation(s) du sol dominante(s) :</b> pré et pâtures  <b>Commune(s) riveraine(s) :</b> La Ségalassière
--	--

Agir sur l'origine des dépôts et sur la cause du colmatage des substrats à l'aval  
 Réduire les matières en suspension et les apports diffus en matières organiques à l'aval  
 Supprimer un facteur de mortalité pour la moule perlière, par piégeage en milieu inhospitalier après avalaison, ou écrasement, ou asphyxie  
 Reconquête du milieu par la moule perlière (espace rendu recolonisable)

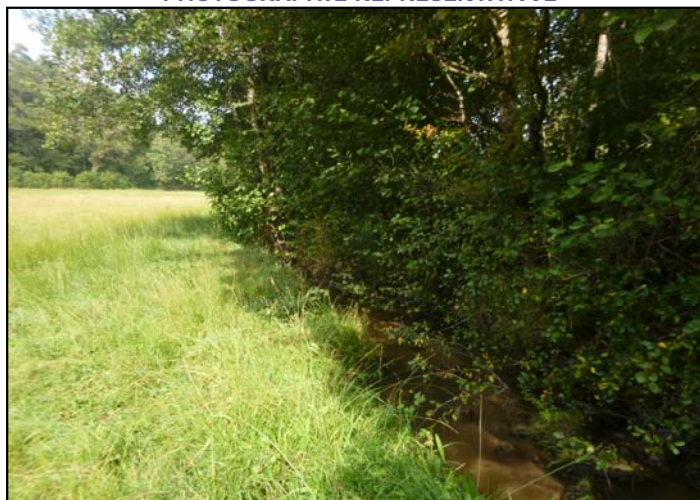
**PHOTOGRAPHIE REPRÉSENTATIVE**

**Longueur :** 278 m

Agir sur l'origine des dépôts et sur la cause du colmatage des substrats à l'aval  
 Réduire les matières en suspension et les apports diffus en matières organiques à l'aval  
 Supprimer un facteur de mortalité pour la moule perlière, par piégeage en milieu inhospitalier après avalaison, ou écrasement, ou asphyxie  
 Reconquête du milieu par la moule perlière (espace rendu recolonisable)
