# Diagnostic terrain des bassins versants à moules perlières

*Affluents de la Cère (15, 46)*

## Fiches de synthèse par tronçon

Juin 2015

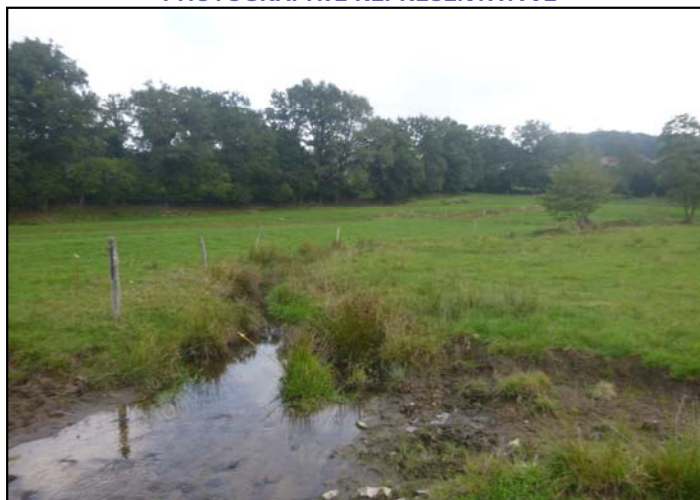
**PHOTOGRAPHIE REPRÉSENTATIVE**

<b>COURS D'EAU : MOULÈS</b>  <b>Date du relevé :</b> 24/09/2014 <b>Conditions hydrologiques :</b> Étiage à basses eaux	<b>TRONÇON : MOU037</b> <b>Coordonnées Lambert 93 (m) :</b> <i>Limite amont (X/Y) :</i> 637 157 / 6 421 515 <i>Limite aval (X/Y) :</i> 637 070 / 6 421 692
---	---

<b>Longueur :</b> 370 m <b>Largeur (en eau / plein bord) :</b> 1,5 / 3 m <b>Conductivité (aval) :</b> 91 µS/cm	<b>Occupation(s) du sol dominante(s) :</b> pré et pâtures  <b>Commune(s) riveraine(s) :</b> La Ségalassière
--	--

Améliorer la continuité écologique générale (transport solide, déplacements biologiques)  
 Restaurer de bonnes conditions d'écoulement des eaux (présence d'embâcles(s))  
 Agir sur l'origine des dépôts et sur la cause du colmatage des substrats à l'aval  
 Réduire les matières en suspension et les apports diffus en matières organiques à l'aval  
 Supprimer un facteur de mortalité pour la moule perlière, par piégeage en milieu inhospitalier après avalaison, ou écrasement, ou asphyxie  
 Reconquête du milieu par la moule perlière (espace rendu recolonisable)

Nombre de dalots posés ou nombre de buses rendues franchissables [Action A02]  
 Nombre d'embâcles retirés [Action A13]  
 Nombre d'embâcles retirés [Action A14]  
 Linéaire de clôtures posées ou déplacées [Action A06]  
 Nombre d'abreuvoirs installés ou aménagés [Action A09]

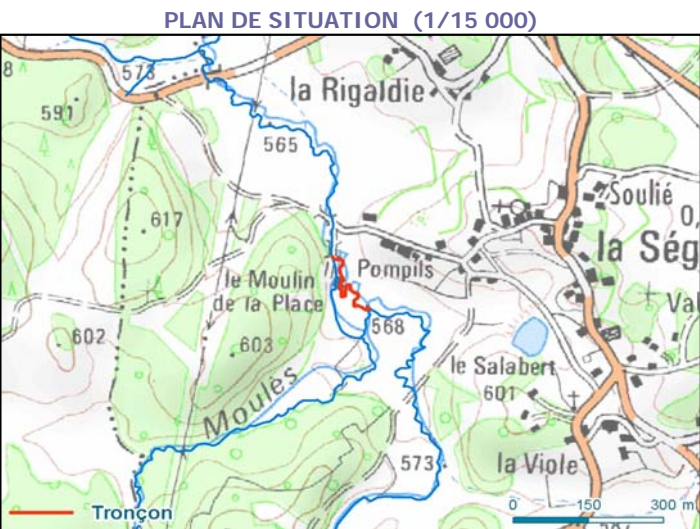
<b>COURS D'EAU : MOULÈS</b>  <b>Date du relevé :</b> 23/09/2014 <b>Conditions hydrologiques :</b> Étiage à basses eaux	<b>TRONÇON : MOU038</b> <b>Coordonnées Lambert 93 (m) :</b> <i>Limite amont (X/Y) :</i> 637 070 / 6 421 692 <i>Limite aval (X/Y) :</i> 636 993 / 6 421 807
---	---

<b>Longueur :</b> 248 m <b>Largeur (en eau / plein bord) :</b> 2,7 / 3,7 m <b>Conductivité (aval) :</b> 76 µS/cm	<b>DESCRIPTION</b> <b>Occupation(s) du sol dominante(s) :</b> pré et pâtures <b>Commune(s) riveraine(s) :</b> La Ségalassière
--	--

Améliorer la stabilité physique de la berge par optimisation du rôle protecteur de la ripisylve  
 Restaurer de bonnes conditions d'écoulement des eaux (présence d'embâcles(s))  
 Réduire ou supprimer des apports agricoles diffus, directs ou indirects  
 Adapter les pratiques agricoles et/ou sylvicoles

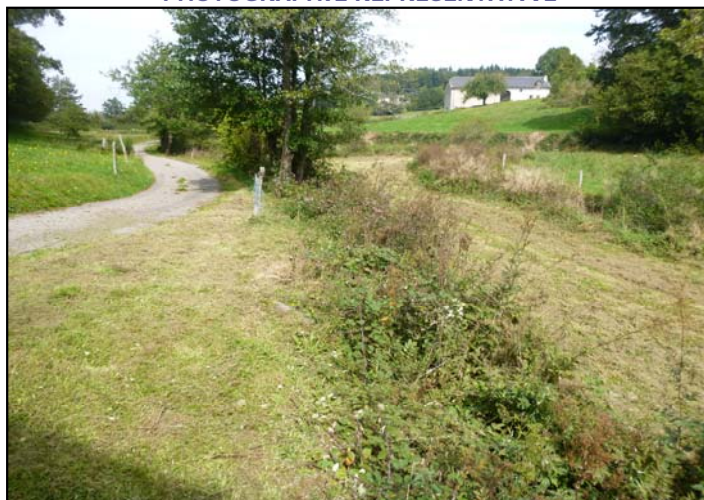
**PHOTOGRAPHIE REPRÉSENTATIVE**

<b>COURS D'EAU : MOULÈS</b>  <b>Date du relevé :</b> 23/09/2014 <b>Conditions hydrologiques :</b> Étiage à basses eaux	<b>TRONÇON : MOU039</b> <b>Coordonnées Lambert 93 (m) :</b> <i>Limite amont (X/Y) :</i> 637 002 / 6 421 739 <i>Limite aval (X/Y) :</i> 636 993 / 6 421 807
---	---

<b>Longueur :</b> 68 m <b>Largeur (en eau / plein bord) :</b> 0,8 / 1,4 m <b>Conductivité (aval) :</b> 76 µS/cm	<b>Occupation(s) du sol dominante(s) :</b> pré et pâtures <b>Commune(s) riveraine(s) :</b> La Ségalassière
---	--

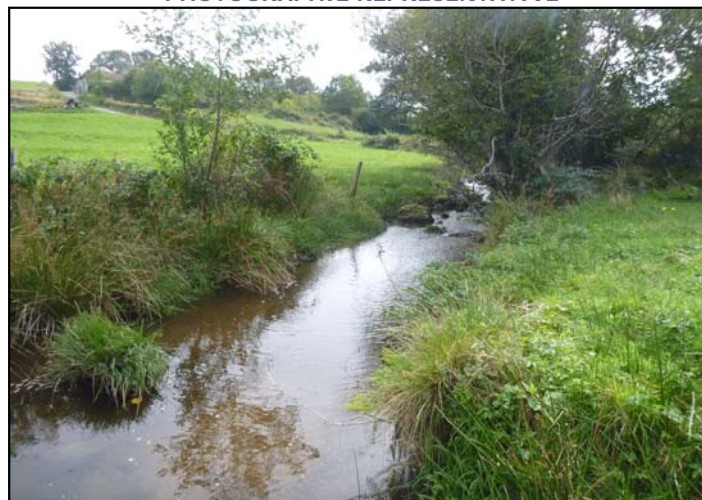
**PHOTOGRAPHIE REPRÉSENTATIVE**

<b>COURS D'EAU :</b> MOULÈS  <b>Date du relevé :</b> 23/09/2014 <b>Conditions hydrologiques :</b> Étiage à basses eaux	<b>TRONÇON :</b> MOU040 <b>Coordonnées Lambert 93 (m) :</b> <i>Limite amont (X/Y) :</i> 636 993 / 6 421 807 <i>Limite aval (X/Y) :</i> 637 000 / 6 421 970
---	---

<b>Longueur :</b> 179 m <b>Largeur (en eau / plein bord) :</b> 3 / 3,8 m <b>Conductivité (aval) :</b> 76 µS/cm	<b>Occupation(s) du sol dominante(s) :</b> pré et pâtures  <b>Commune(s) riveraine(s) :</b> La Ségalassière
--	--

Agir sur l'origine des dépôts et sur la cause du colmatage des substrats à l'aval  
 Réduire les matières en suspension et les apports diffus en matières organiques à l'aval  
 Supprimer un facteur de mortalité pour la moule perlière, par piégeage en milieu inhospitalier après avalaison, ou écrasement, ou asphyxie  
 Reconquête du milieu par la moule perlière (espace rendu recolonisable)

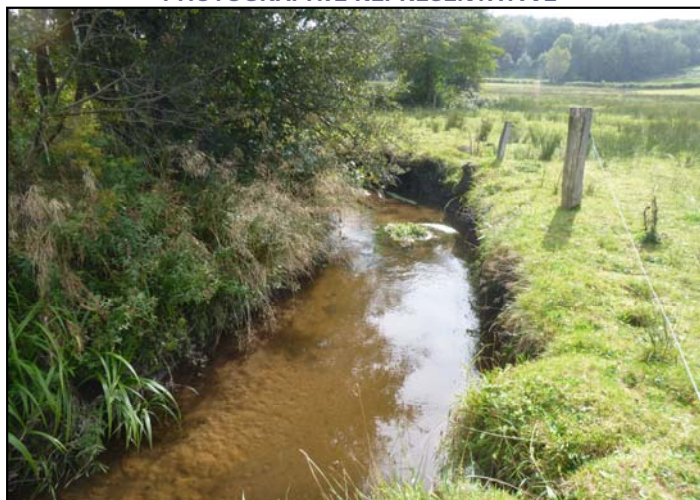
**PHOTOGRAPHIE REPRÉSENTATIVE**

**Longueur :** 497 m

Restaurer de bonnes conditions d'écoulement des eaux (présence d'embâcles(s))  
 Réduire ou supprimer des rejets polluants ponctuels  
 Agir sur l'origine des dépôts et sur la cause du colmatage des substrats à l'aval  
 Réduire les matières en suspension et les apports diffus en matières organiques à l'aval  
 Supprimer un facteur de mortalité pour la moule perlière, par piégeage en milieu inhospitalier après avalaison, ou écrasement, ou asphyxie  
 Reconquête du milieu par la moule perlière (espace rendu recolonisable)

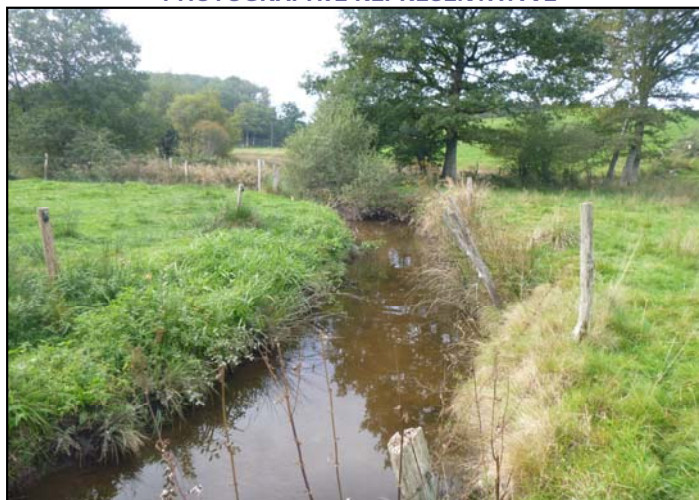
**PHOTOGRAPHIE REPRÉSENTATIVE**

<b>COURS D'EAU : MOULÈS</b>  <b>Date du relevé :</b> 23/09/2014 <b>Conditions hydrologiques :</b> Étiage à basses eaux	<b>TRONÇON : MOU042</b> <b>Coordonnées Lambert 93 (m) :</b> <i>Limite amont (X/Y) :</i> 636 740 / 6 422 195 <i>Limite aval (X/Y) :</i> 636 692 / 6 422 524
---	---

<b>Longueur :</b> 550 m <b>Largeur (en eau / plein bord) :</b> 2,4 / 3 m <b>Conductivité (aval) :</b> 77 µS/cm	<b>Occupation(s) du sol dominante(s) :</b> pré et pâtures  <b>Commune(s) riveraine(s) :</b> Glénat ; La Ségalassière
--	---

Restaurer de bonnes conditions d'écoulement des eaux (présence d'embâcles(s))  
 Agir sur l'origine des dépôts et sur la cause du colmatage des substrats à l'aval  
 Réduire les matières en suspension et les apports diffus en matières organiques à l'aval  
 Supprimer un facteur de mortalité pour la moule perlière, par piégeage en milieu inhospitalier après avalaison, ou écrasement, ou asphyxie  
 Reconquête du milieu par la moule perlière (espace rendu recolonisable)

Nombre d'embâcles retirés [Action A13]  
 Nombre d'embâcles retirés [Action A14]  
 Linéaire de clôtures posées ou déplacées [Action A06]  
 Nombre d'abreuvoirs installés ou aménagés [Action A09]

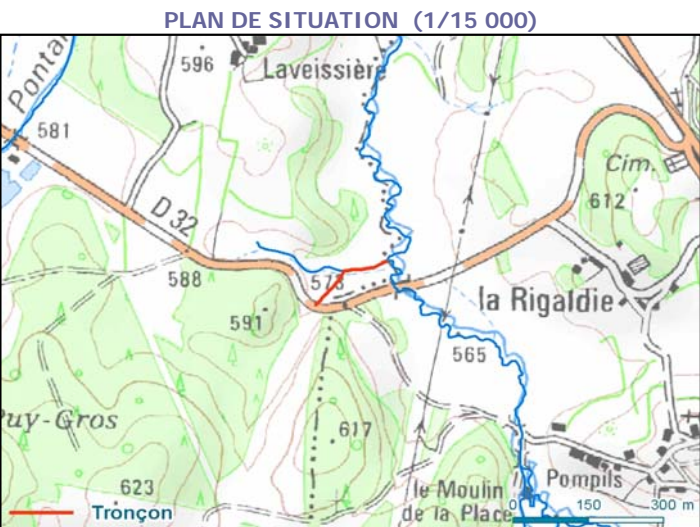
<b>COURS D'EAU : MOULÈS</b>  <b>Date du relevé :</b> 23/09/2014 <b>Conditions hydrologiques :</b> Étiage à basses eaux	<b>TRONÇON : MOU043</b> <b>Coordonnées Lambert 93 (m) :</b> <i>Limite amont (X/Y) :</i> 636 582 / 6 422 152 <i>Limite aval (X/Y) :</i> 636 728 / 6 422 249
---	---

<b>Longueur :</b> 187 m <b>Largeur (en eau / plein bord) :</b> 0,6 / 0,9 m <b>Conductivité (aval) :</b> 50 µS/cm	<b>DESCRIPTION</b> <b>Occupation(s) du sol dominante(s) :</b> pré et pâtures <b>Commune(s) riveraine(s) :</b> Glénat
--	--

Améliorer la continuité écologique générale (transport solide, déplacements biologiques)  
 Agir sur l'origine des dépôts et sur la cause du colmatage des substrats à l'aval  
 Réduire les matières en suspension et les apports diffus en matières organiques à l'aval  
 Supprimer un facteur de mortalité pour la moule perlière, par piégeage en milieu inhospitalier après avalaison, ou écrasement, ou asphyxie  
 Reconquête du milieu par la moule perlière (espace rendu recolonisable)

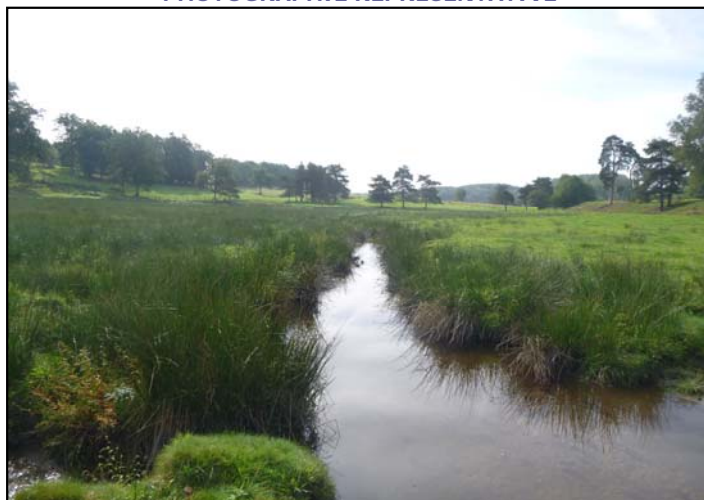
**PHOTOGRAPHIE REPRÉSENTATIVE**

<b>COURS D'EAU : MOULÈS</b>  <b>Date du relevé :</b> 23/09/2014 <b>Conditions hydrologiques :</b> Étiage à basses eaux	<b>TRONÇON : MOU044</b> <b>Coordonnées Lambert 93 (m) :</b> <i>Limite amont (X/Y) :</i> 636 692 / 6 422 524 <i>Limite aval (X/Y) :</i> 636 689 / 6 422 859
---	---

<b>Longueur :</b> 421 m <b>Largeur (en eau / plein bord) :</b> 2 / 2,4 m <b>Conductivité (aval) :</b> 78 µS/cm	<b>Occupation(s) du sol dominante(s) :</b> zone humide ; pré et pâtures  <b>Commune(s) riveraine(s) :</b> Glénat ; La Ségalassière
--	---

Améliorer la fonctionnalité de "lisière écologique" de la berge  
 Protéger les activités humaines riveraines  
 Améliorer la stabilité physique de la berge par optimisation du rôle protecteur de la ripisylve  
 Optimiser la fonction de filtre biologique de la ripisylve  
 Optimiser la fonction régulatrice de la ripisylve sur le régime thermique du cours d'eau  
 Améliorer la fonction de corridor biologique du cours d'eau  
 Agir sur l'origine des dépôts et sur la cause du colmatage des substrats à l'aval  
 Réduire les matières en suspension et les apports diffus en matières organiques à l'aval  
 Supprimer un facteur de mortalité pour la moule perlière, par piégeage en milieu inhospitalier après avalaison, ou écrasement, ou asphyxie  
 Reconquête du milieu par la moule perlière (espace rendu recolonisable)

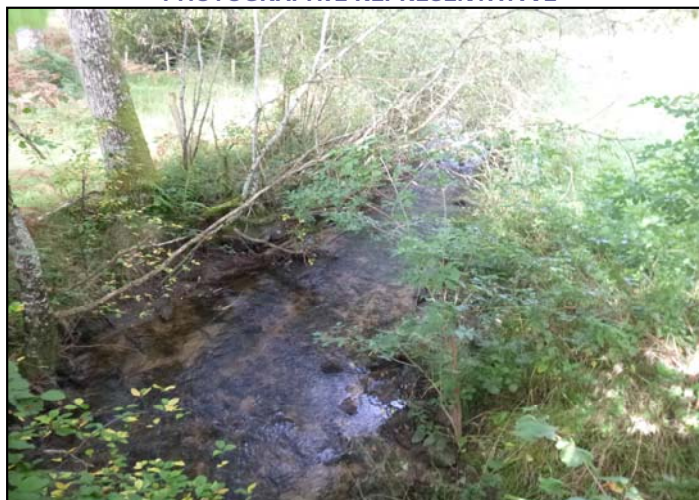
**PHOTOGRAPHIE REPRÉSENTATIVE**

<b>COURS D'EAU : MOULÈS</b>  <b>Date du relevé :</b> 23/09/2014 <b>Conditions hydrologiques :</b> Étiage à basses eaux	<b>TRONÇON : MOU045</b> <b>Coordonnées Lambert 93 (m) :</b> <i>Limite amont (X/Y) :</i> 636 689 / 6 422 859 <i>Limite aval (X/Y) :</i> 636 588 / 6 422 969
---	---

<b>Longueur :</b> 198 m <b>Largeur (en eau / plein bord) :</b> 3,3 / 4 m <b>Conductivité (aval) :</b> 78 µS/cm	<b>Occupation(s) du sol dominante(s) :</b> pré et pâtures <b>Commune(s) riveraine(s) :</b> Glénat ; La Ségalassière
--	---

Restaurer de bonnes conditions d'écoulement des eaux (présence d'embâcles(s))

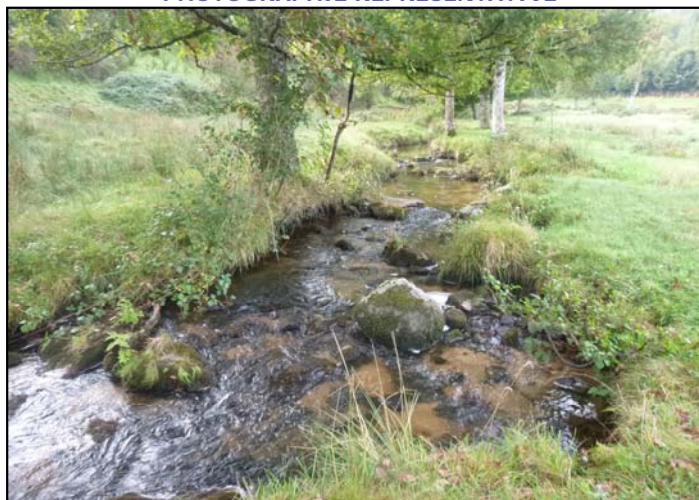
**PHOTOGRAPHIE REPRÉSENTATIVE**

<b>COURS D'EAU : MOULÈS</b>  <b>Date du relevé :</b> 23/09/2014 <b>Conditions hydrologiques :</b> Étiage à basses eaux	<b>TRONÇON : MOU047</b> <b>Coordonnées Lambert 93 (m) :</b> <i>Limite amont (X/Y) :</i> 636 535 / 6 423 185 <i>Limite aval (X/Y) :</i> 636 471 / 6 423 567
---	---

<b>Longueur :</b> 484 m <b>Largeur (en eau / plein bord) :</b> 3,6 / 4,5 m <b>Conductivité (aval) :</b> 79 µS/cm	<b>Occupation(s) du sol dominante(s) :</b> pré et pâtures <b>Commune(s) riveraine(s) :</b> Glénat ; La Ségalassière
--	---

Améliorer la stabilité physique de la berge par optimisation du rôle protecteur de la ripisylve  
 Restaurer de bonnes conditions d'écoulement des eaux (présence d'embâcles(s))  
 Réduire ou supprimer des apports agricoles diffus, directs ou indirects  
 Adapter les pratiques agricoles et/ou sylvicoles  
 Agir sur l'origine des dépôts et sur la cause du colmatage des substrats à l'aval  
 Réduire les matières en suspension et les apports diffus en matières organiques à l'aval  
 Supprimer un facteur de mortalité pour la moule perlière, par piégeage en milieu inhospitalier après avalaison, ou écrasement, ou asphyxie  
 Reconquête du milieu par la moule perlière (espace rendu recolonisable)
